## Teknik açıklama

LED iç mekan aydınlatmasına ait kumanda modülünde donanım/yazılım sorunu.

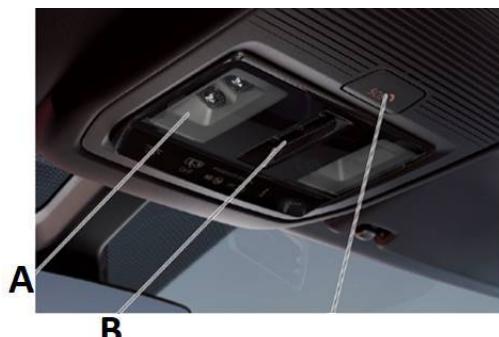
- İç mekan aydınlatması/okuma lambası yanıp sönmektedir (bakınız Resim 1, kırmızı elips).
- Panoramik tavan perdesinin açılması/kapatılması kumandası, parmak istenilen yönde hareket ettirildiğinde doğru çalışmıyor. Kumanda edildiğinde iç lambalar doğru bir şekilde açılmıyor/kapanmıyor (bkz. Resim 2).
- Gösterge panelindeki hava yastığı kontrol lambası yanıyor.

Resim 1: LED iç mekan aydınlatması/okuma lambasına ait kumanda modülünün örnek görünümü

Resim 2: Panoramik tavan perdesinin ve iç lambalarının kumanda modülünün örnek görünümü

A: İç mekan aydınlatmaları

B: Panoramik tavan perdesinin kumandası

- LED iç aydınlatmanın kontrol modülü SEAT Atölye Kılavuzu ve SEAT YP Kataloğu yer alan bilgiler uyarınca değiştirilmelidir.
- Eğer aracın 5H0 959 561 AJ yedek parça numaralı LED iç aydınlatması kontrol modülü monteliyse, 5H0 959 561 CB parça numaralı LED iç aydınlatması kontrol modülü sipariş edilmelidir.
