Müşteri ifadesi / Atölye tespitı

Teknik açıklama

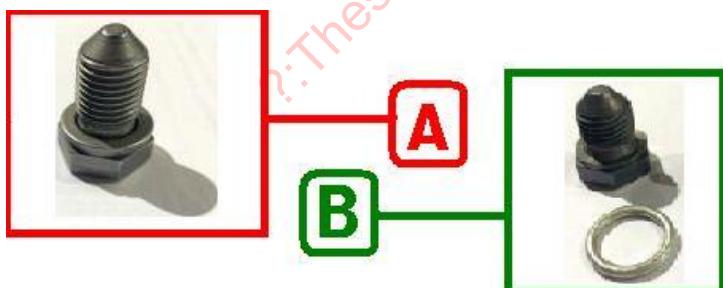
Resim 1: Yağ karterinin iki yağ iletkeninin görünümü.

Bakım servisi uygulamasında (yağ değişimi) yanlış karter tapası monte edilmiştir.

EA211 serisi motorlar özel dizayn yağ karteri ile donatılmıştır. Bu motorlarda yanlış bir karter tapası kullanıldığında sıkma torku kısa süre sonra gevşer ve belirgin miktarda yağ sızıntısı gerçekleşir. Buna ek olarak doğru olmayan bir karter tapasının yağ karterinde onarılamaz hasarlara yol açma riski de mevcuttur.

A: [EA111 Motor serisi tahliye civatası YP No.: N 908 132 02. EA211 MOTOR SERİSİ İLE UYUMLU DEĞİLDİR. Ölçüler: M14 x 1,5 x 22.](#)

B: [EA211 Motor serisi tahliye civatası YP No.: N 902 889 01. EA211 MOTOR SERİSİ İÇİN ÖZEL. Ölçüler: M14 x 1,5 x 16.](#)

- Motor serisi için onaylanan karter tapası ile bir servis uygulanmışsa mevcut atölye el kitabında ve SEAT YP kataloğu mevcut bilgilerle birlikte uygun conta kullanın.
- Karter tapası sadece ilk serviste değiştirilmelidir. Diğer yağ değişimlerinde sadece conta değiştirilir.
