자동차성능·상태점검기록부 ([ ] 자동차가격조사·산정 선택)

제 48-27-041382 호 ※ 자동차가격조사·산정은 매수인이 원하는 경우 제공하는 서비스 입니다.

① 차명	QM6 (세부모델: 2.0 GDe RE)	② 자동차등록번호	118로2290
③ 연식	2020	④ 검사유효기간	2026 년 02 월 13일 ~ 2028 년 02 월 12일
⑤ 최초등록일	2020-02-13	⑥ 변속기 종류	[V] 자동 [ ] 수동 [ ] 세미오토
⑦ 차대번호	KNMA01A5FLK304446		[ ] 무단변속기 [ ] 기타( )
⑧ 사용연료	[V] 가솔린 [ ] 디젤 [ ] LPG [ ] 하이브리드 [ ] 전기 [ ] 수소전기 [ ] 기타		
⑨ 원동기형식	M5R	⑩ 보증유형	[ ] 자기보증 [V] 보험사보증[미래해상] 가격산정 기준가격 만원

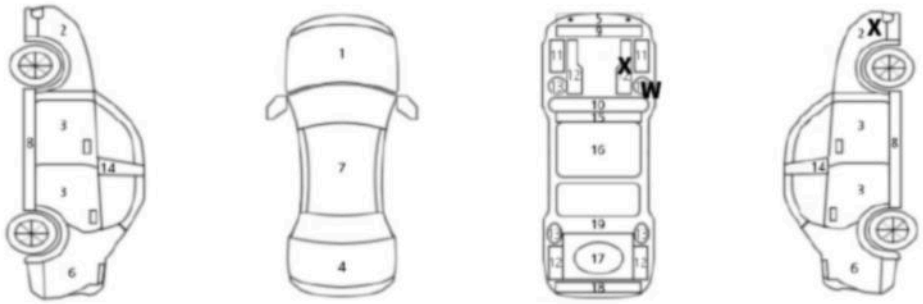
⑫ 사고이력(유의사항 4 참조)	[ ] 없음 [V] 있음	단순수리	[ ] 없음 [V] 있음

⑬ 교환, 판금 등 이상 부위			가격조사·산정액 및 특기사항
외판부위	1랭크	[ ] 1.후드 [V] 2.프론트펜더 [ ] 3.도어 [ ] 4.트렁크 리드 [ ] 5.라디에이터서포트(볼트체결부품)	만원
	2랭크	[ ] 6.쿼터패널(리어펜더) [ ] 7.루프패널 [ ] 8.사이드실패널	
주요골격	A랭크	[ ] 9.프론트패널 [ ] 10.크로스멤버 [ ] 11.인사이드패널 [ ] 17.트렁크플로어 [ ] 18.리어패널	
	B랭크	[V] 12.사이드멤버 [V] 13.휠하우스 [ ] 14.필러패널([ ] A, [ ] B, [ ] C) [ ] 19.패키지트레이	
	C랭크	[ ] 15.대쉬패널 [ ] 16.플로어패널
