황전1터널(순천)

터널 S1~S8

관리기관	한국도로공사	노선명	순천완주선	도면명	터널	점검명	2020년 상반기 정밀안전점검
	광주전남본부 구례지사	구조물명	황전1터널 (순천)	위 치	S1-S8	도면번호	001/026

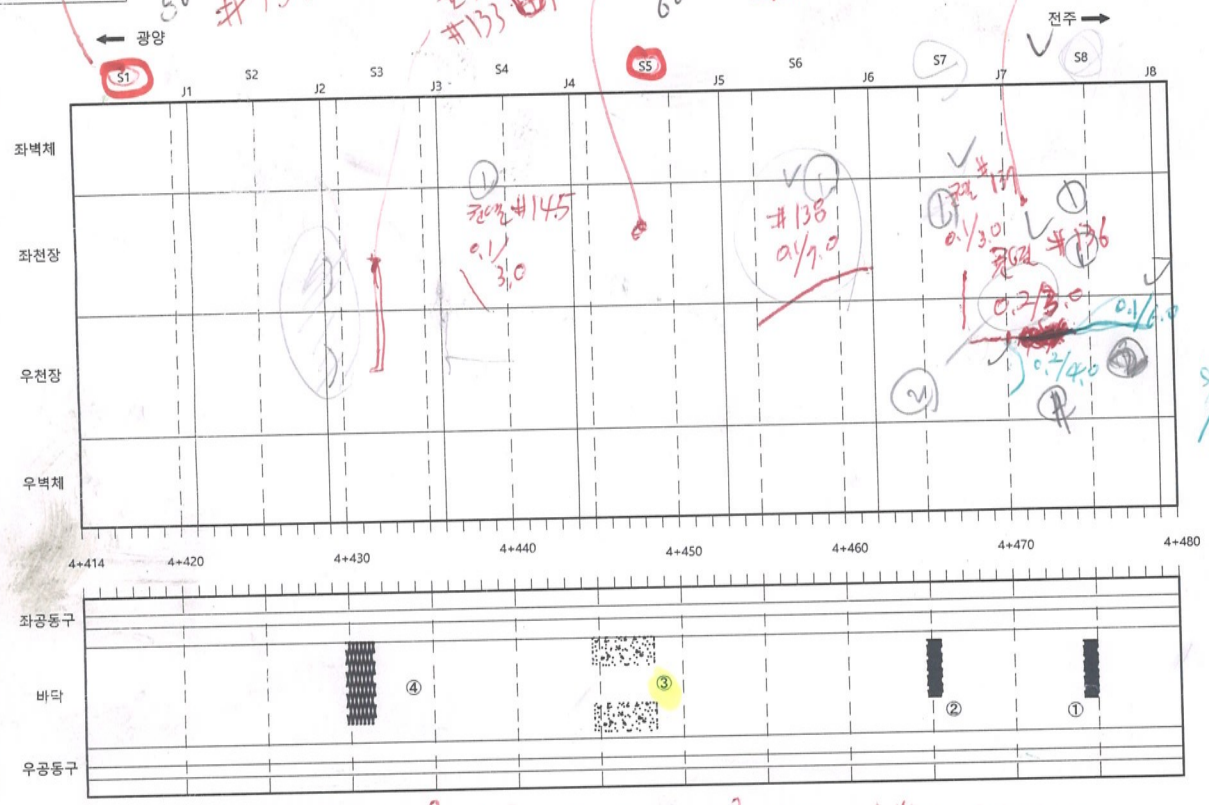
번호	신/구	부재명	손 상 현 황	손 상 규 모						비 고
				폭(mm)	길이(m)	너비(m)	단위	개소	물량	
1	신	터널 포장	박락 파손		5.0	0.3	m²	1	1.5	
2	신	터널 포장	박락 파손		5.0	0.3	m²	1	1.5	
3	신	공동구 및 배수시설	이물질 퇴적				개소	2	2	
4	신	터널 포장	박락 파손		5.0	0.5	m²	1	2.5
