황전1터널(순천)

터널 S1~S8

손상물량표

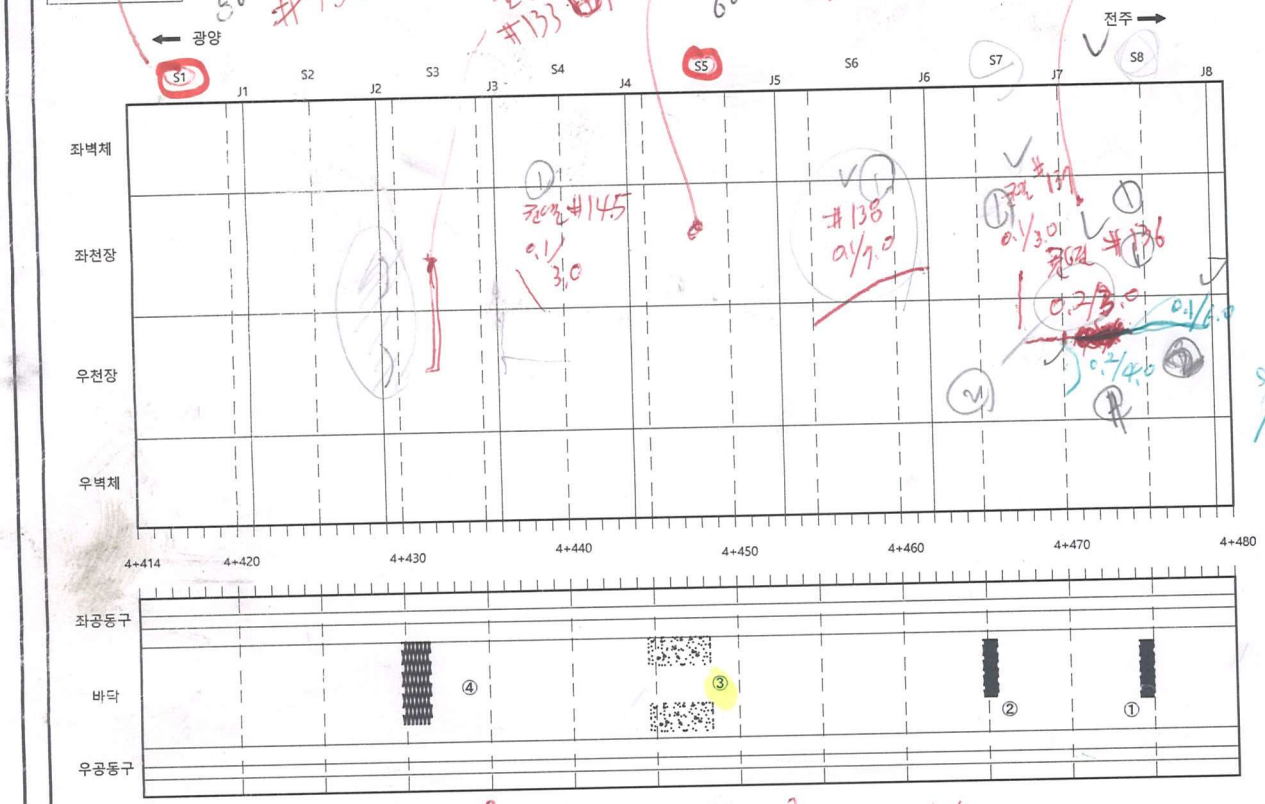
번호	신/구	부재명	손 상 현 황	손 상 규 모						비 고
				폭(mm)	길이(m)	너비(m)	단위	개소	물량	
1	신	터널 포장	박락 파손		5.0	0.3	m²	1	1.5	
2	신	터널 포장	박락 파손		5.0	0.3	m²	1	1.5	
3	신	공동구 및 배수시설	이물질 퇴적				개소	2	2	
4	신	터널 포장	박락 파손		5.0	0.5	m²	1	2.5
