建構視覺化檢核機制的文資管理維護：以國定古蹟滬尾礮臺為例

譚秋慧[1]

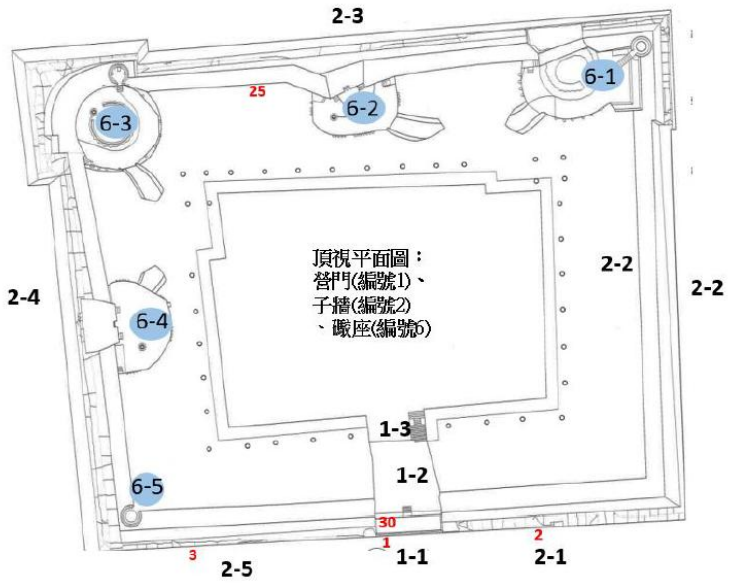
圖 1 淡古館-滬尾礮臺「古蹟、歷史建築日常管理維護檢視表」：檢視項目、照片及平面圖之標記

執行日期 115 年 9 月 1 日　　天氣:陰						
檢視項目		**滬尾礮臺** 之檢視內容	平面圖編號	照片	檢視情形	現況記錄及處理情形
古蹟本體	營門1	1.「北門鎖鑰」匾額有無破損			無	1.已納入國定古蹟滬尾礮臺漏水改善修復工程規劃設計案 2.持續追蹤紀錄
		2.牆面有無嚴重裂紋或龜裂狀況	1-1	1	左邊牆面有裂紋	
		3.有無白華、青苔或植物附著				
		4.其他：				
	子牆2	1.有無嚴重裂紋或龜裂狀況	2-1 2-5	2、3 25	有明顯裂紋及石塊掉落	
		2.有無白華、青苔或植物附著	2-3	5	植物附著	
		3.其他：				
	甬道3、4、5	1.有無嚴重裂紋或龜裂狀況				
		2.牆體有無裂縫				
		3.牆體外觀有無青苔或植物附著	3-1			
		4.甬道內有無漏水痕跡、上昇潮氣或發霉	至 3-5	9、11 12、15	甬道內多處發霉	
		5.有無白華現象	3-2 4-1 5-2	12 21 26	東側甬道牆面、北及西側Y型甬道牆面有白華現象	
		6.有無白蟻或其他蟲害痕跡				
		7.甬道上方排水道有無落葉堆積				
		8.其他：

1.營門入口處(1-1) 左邊牆面有裂紋
