GM Corsa II 2003 VG

Vidro de baixa complexidade, o detalhe fica por conta dos cuidados para retirar os cacos dentro da tampa.

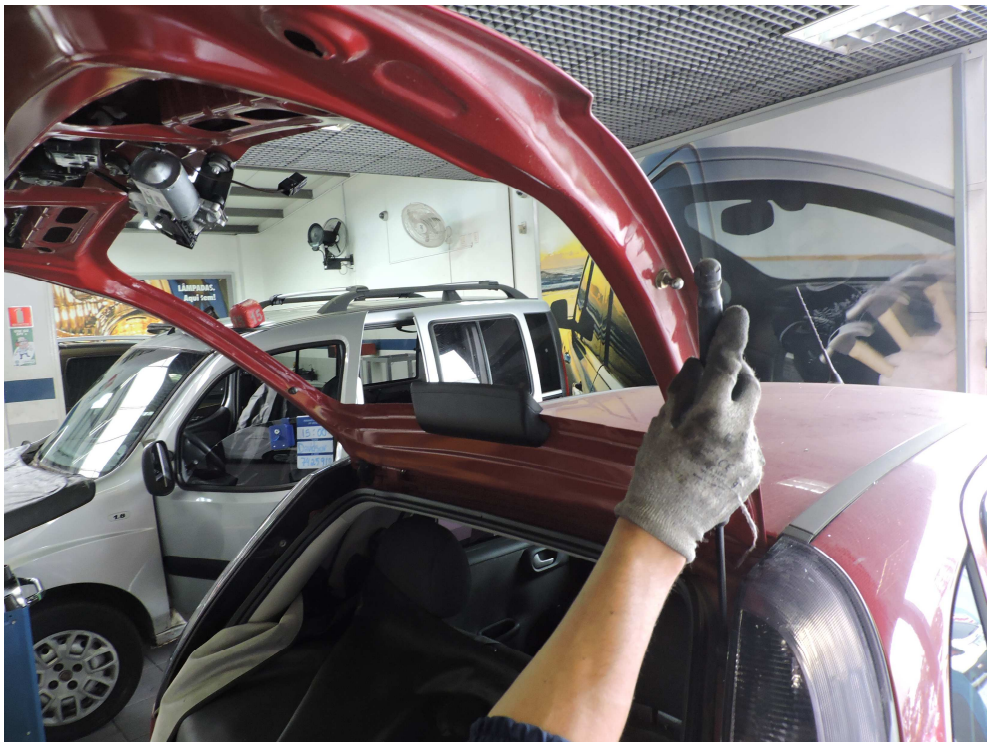
1

Utilize óculos e luvas de proteção.

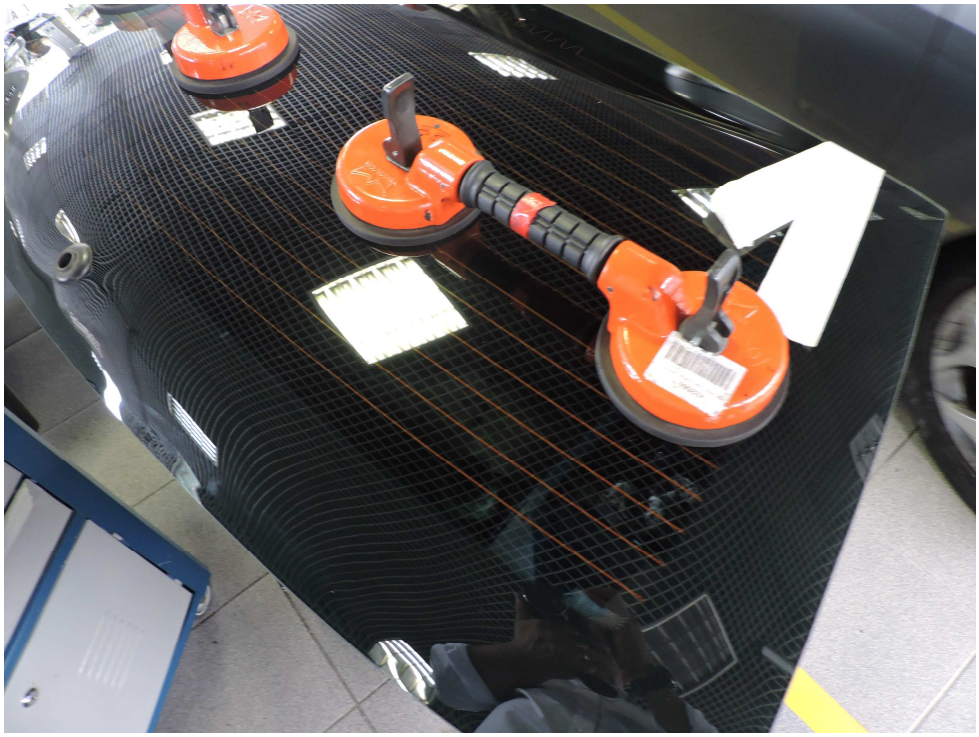
5

É necessário remover o forro de proteção da tampa para inserir a mangueira do aspirador, e ter acesso aos conectores do térmico.
