Rapport de mission de repérage des matériaux et produits contenant de l'amiante dans les immeubles bâtis avant réalisation de travaux

Numéro de dossier : RAAT_0103500001_LA GARENNE COLOMBES
Date du repérage : 05/02/2025

Immeuble bâti visité	
Adresse	Rue : ..... **Résidence Les Champs Phillipe** **15-17 Avenue de Verdun** Bât., escalier, niveau, appartement n°, lot n°: **, Lot numéro Non communiqué** Code postal, ville : . **92250 LA GARENNE COLOMBES**
Périmètre de repérage :	..... **Sous-station ECS**
Type de logement : Fonction principale du bâtiment : Date de construction :	.... **Etablissements sociaux** ..... **Date du permis de construire non connue**

Rénovation de la sous-station ECS

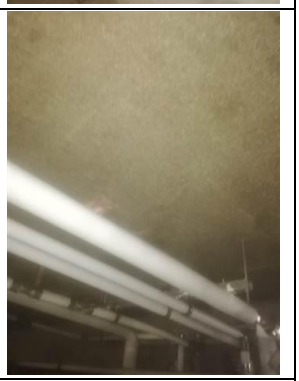
ZPSO-009 : Partie à inspecter : Joint plat prédécoupé pour brides | Description : Joint de bride.					
Niveau : S-1					
Localisation	**n° de sondage**	**Description**	**Echantillon**	**N° Echantillon**	**Photo**
Sous-station	1	Identifiant : ZPSO-009 Description : Joint de bride Quantification : 5 U Résultat : Présence d'amiante	Oui S-1 - Sous-station	009

Enduit mur (S-1 - Sous-station) pour lequel il est recommandé de réaliser une évaluation périodique.*
Joint de bride (S-1 - Sous-station) pour lequel il est recommandé de réaliser une évaluation périodique.*
Joint de bride (S-1 - Sous-station) pour lequel il est recommandé de réaliser une évaluation périodique.*

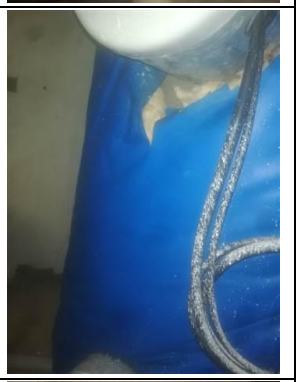
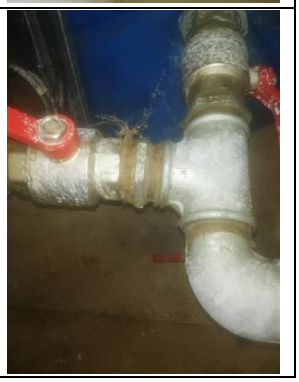
L'ensemble des joints de bride de la sous-station sont considérés amiantés

ZPSO-010 : Partie à inspecter : Joint plat prédécoupé pour brides | Description : Joint de bride.					
Niveau : S-1					
Localisation	**n° de sondage**	**Description**	**Echantillon**	**N° Echantillon**	**Photo**
Sous-station	1	Identifiant : ZPSO-010 Description : Joint de bride Quantification : 5 U Résultat : Présence d'amiante	Oui S-1 - Sous-station	010

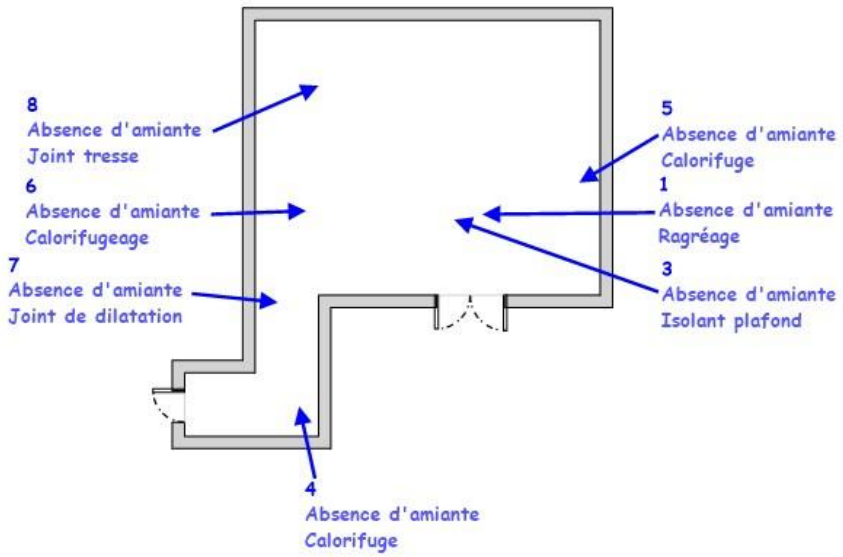
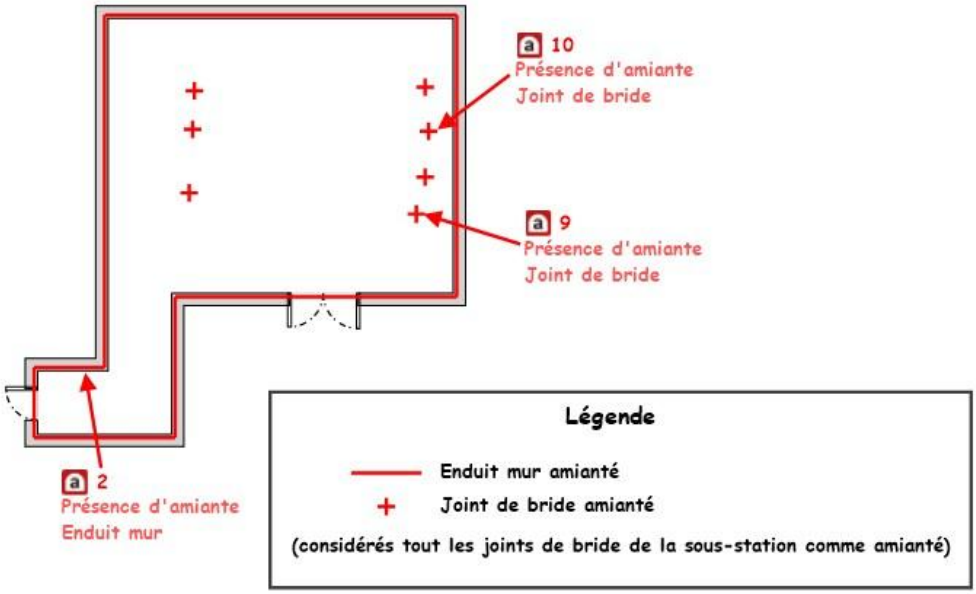
7.1 Schéma de repérage

Présence d'amiante
