部品製造部(コネクタ)

44F-09-003

不具合連絡書

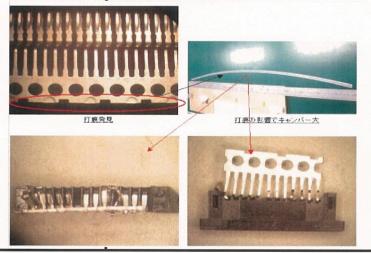
組立中にコンタクト打痕(キャリア)による キャンバー不良が発見されました。 不良率:3.33% 略図(必要な場合のみ)
