（三） 現況及執行構想（現況照片、改善構想及文字說明，每頁2組，至多8頁）

(1). 半月池現有設施現況

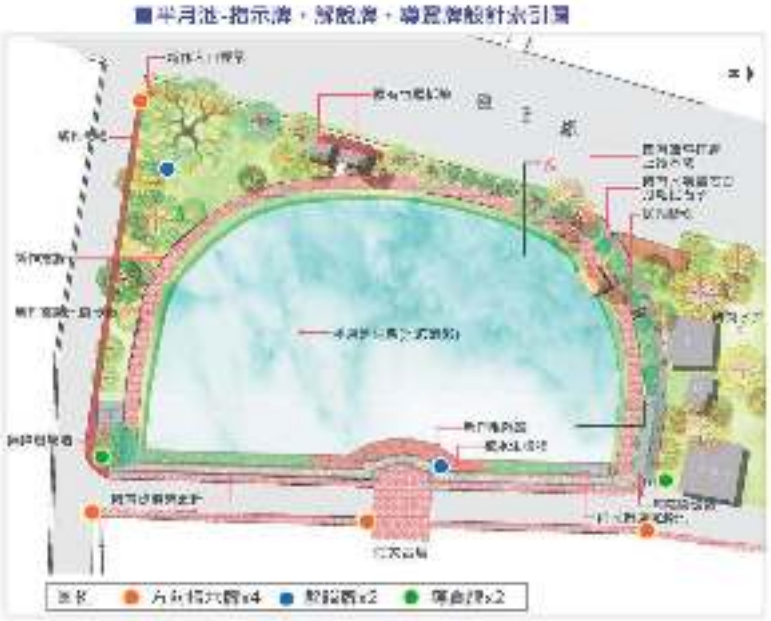
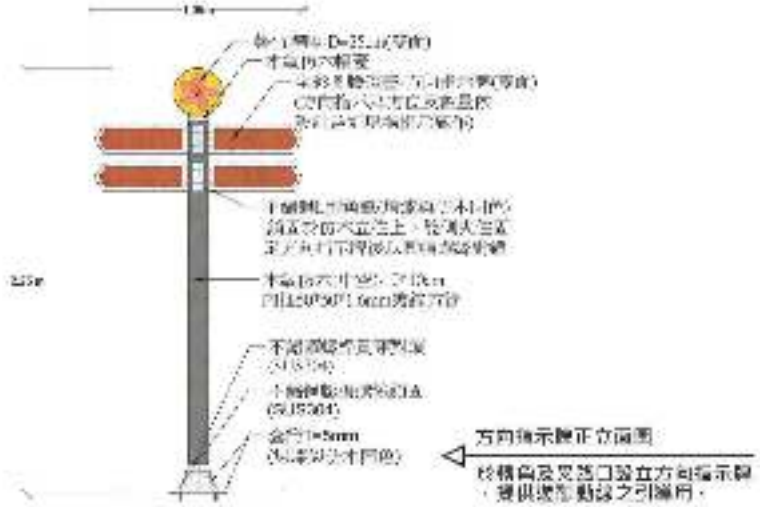
圖表13入口標示牌示意圖

入口標示牌提多種樣式供參考，並選定方案 A-1為最終樣式
