客家委員會113年度客庄創生環境營造計畫

客家委員會客庄創生環境營造計畫
修正計劃書

計畫名稱：臺南市客家文化會館性別友善空間規劃設計暨工程施作案

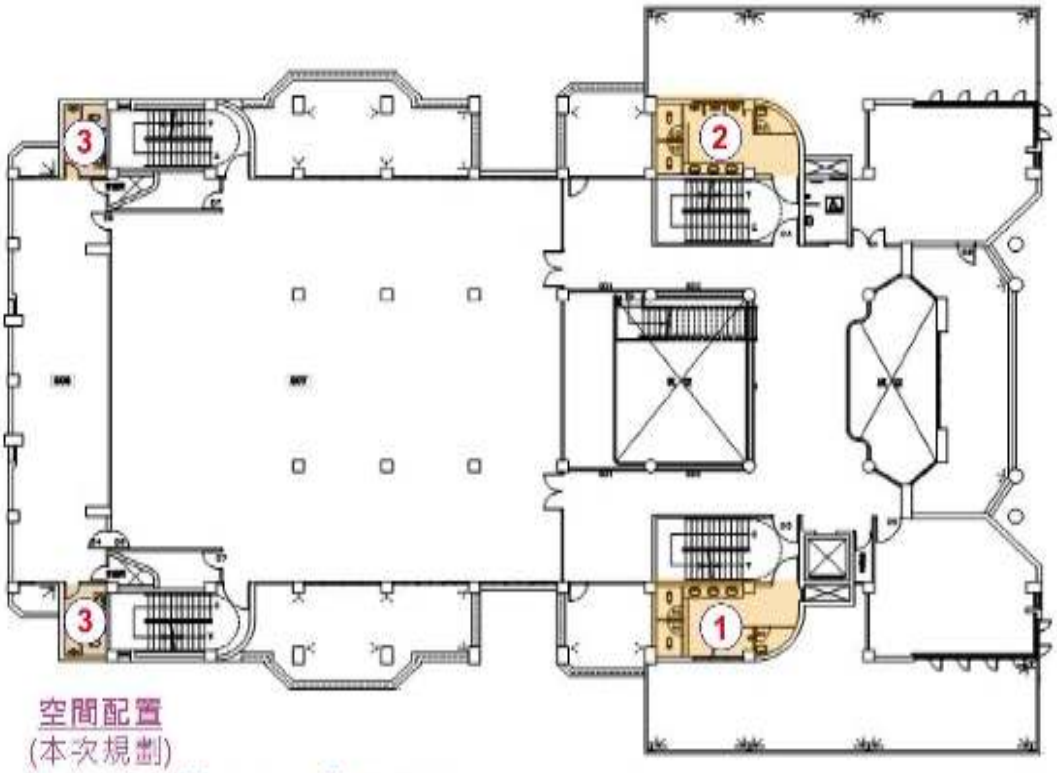
修復說明

① 損壞原因：衛浴設備老舊、鏡面漏水、空間配置待改善、廁間未符合男女比(1:3)。
修復方式：衛浴設備、泥作地坪、照明空調全面更新，重新規劃內部空間與廁間數量。

② 損壞原因：衛浴設備老舊、鏡面漏水、空間配置待改善，需增設哺集乳室與指標系統。
修復方式：衛浴設備、泥作地坪、照明空調全面更新，重新規劃內部空間與廁間數量。

③ 損壞原因：空間已閒置許久未整理，待重新規畫使用。
修復方式：原有衛浴設備拆除，改作掃具間使用。

④ 損壞原因：空間缺乏茶水間與垃圾桶置於梯間增住通道。
修復方式：增設流理台，垃圾桶與茶水間整合。
