2、居住單元震損概要

3、需進行緊急支撐之震損居住單元概述

「114年0121地震楠西區鹿陶洋江家古厝震損復建計畫」墊付案(建設市提6號)補充資料

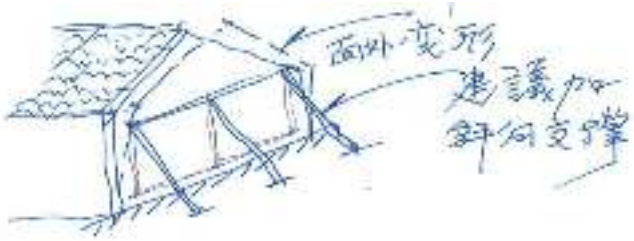
(1)56 號

本單元西側外牆與所有楹仔脫離，由室內可見天光，若餘震持續，外牆可能面外傾倒，屋面亦可能整個崩落。本單元建議以 C 型鋼架支撐前坡及後坡所有楹仔。

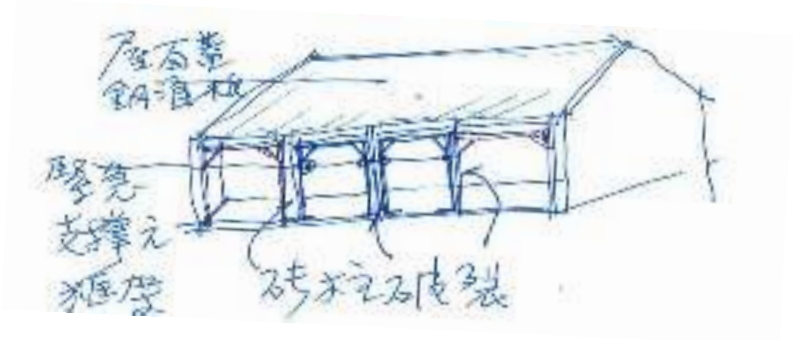
(3)84 號

本單元在聚落外埕之北側，本次地震造成磚砌廊柱破壞，失去支撐屋面之結構基本性能。建議在各廊柱之間以門形框架來緊急支撐。

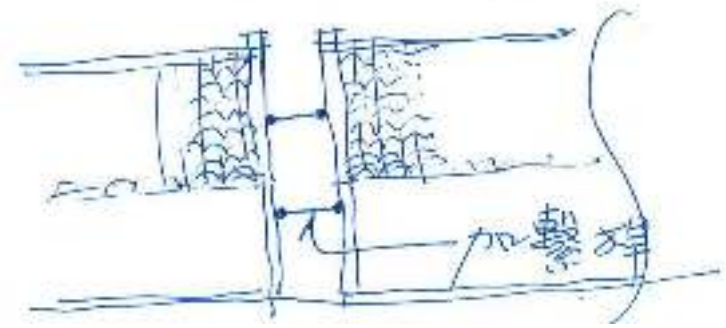
(4)39 號及 39-3 號

此兩單元座落於聚落外埕之南側，兩單元只隔約 90cm 左右之巷弄。兩單元在震後山牆有外傾變形現象。為防餘震造成面外傾倒，建議在相鄰山牆間加水平繫桿，以防止變形持續。
