鳥 越 古 墳 群

現状調査報告書

福岡大学歴史研究部 考 古 学 班

1977年

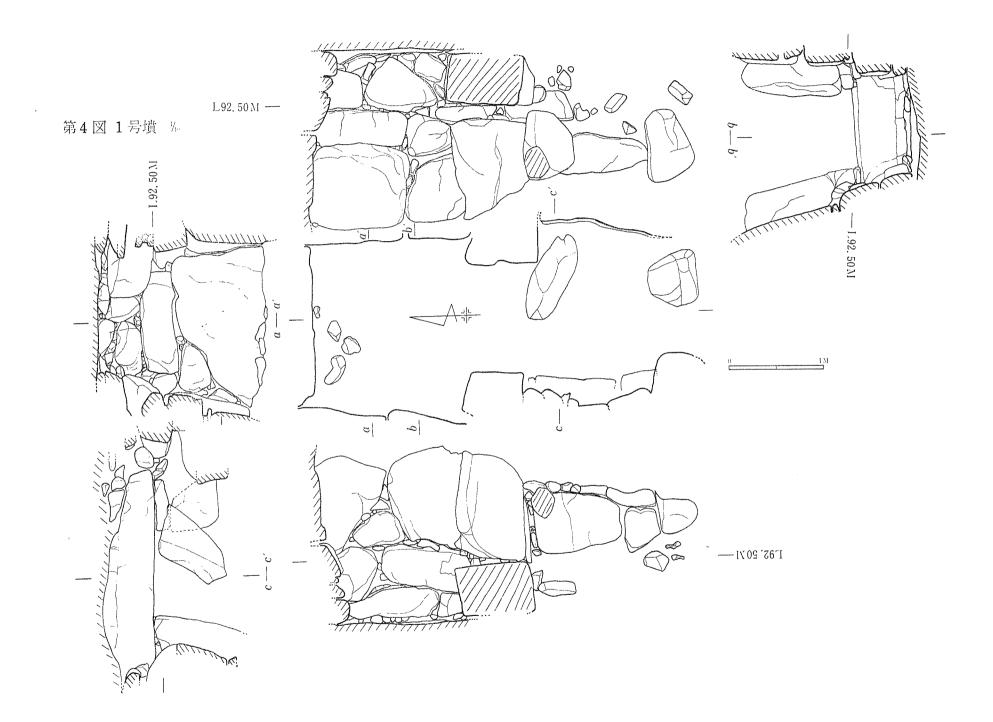
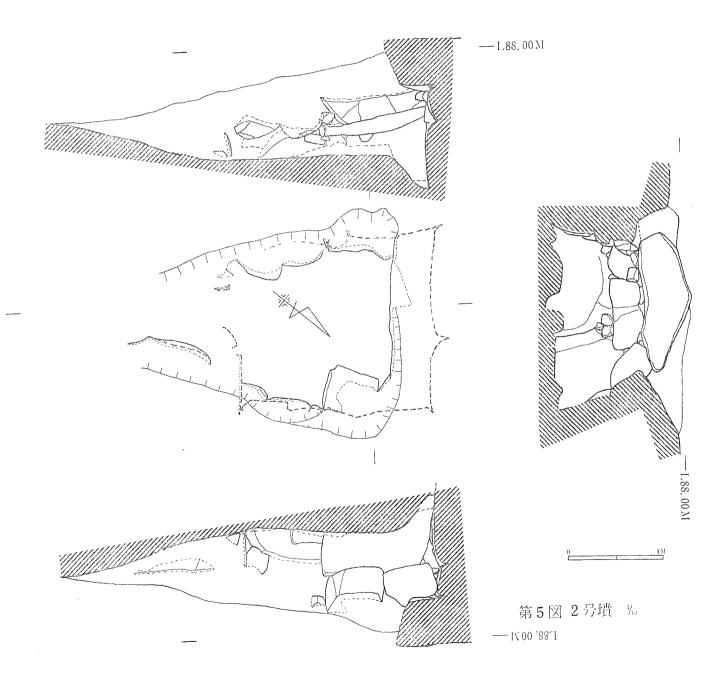
持ち送りの場合は、平積周壁の随所に割石細片をはさんで石室崩壊の危険性をなくすのが普通だが、本墳では若干の持ち送りしかみられず、奥壁上部の左側の栗石が少し目立ち、右側には力石が認められる。奥壁、右側壁は平面的に積みあげられているのに対し、左側壁は不揃いであり、せり出しが生じているものと思われる。左袖石には特に加工の跡が顕著にみられる。後室の平面プランは、最大幅1.86m、長さ1.64mのほぼ正方形プランを呈す。現床面には敷石の一部と思われる川原石、割石細片が数個存在し、ボーリング棒によっても現床面下に敷石は認められず、また腰石下辺が確認でき、現床面付近が床面であろう。後室の高さは現床面より天井石まで1.85mを測り、床面と天井面の比は約5対2である。

一方、前室は天井石、側壁上部の石材がすでになく破壊が著しい。土砂の流人で原形は分からないが、現状で最大幅1.98m、長さ1.34mと横長の長方形プランである。また左袖石は現存しているが、右袖石はみあたらない。尚、右側壁よりに横転している2個の石材はどのような性質のものなのか、後室側の転落石は側壁上部のもの、羨道側の転落石は右袖石と考えられなくもないが判明しがたい。また、転落石の後部より石材が認められるが性質については不明である。

義道はすっかり埋没しており、石材はみあたらないが、前室左袖石の存在と列石のはじまりの部分、また義道の墳丘裾部の石材の抜き跡、また墳丘の窪みの具合などにより、幅0.94m、長さ3.60m程度と思われる。 義道中央よりやや前室側よりに若干の土の盛り上がりがみられるが、ボーリング棒により石材が確認でき閉塞石の残存しているものと考えられる。

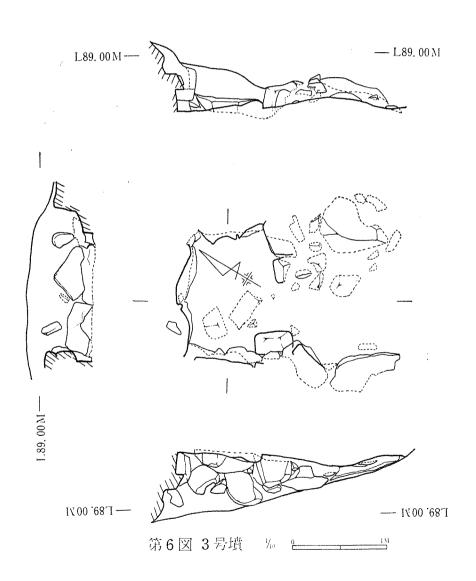
墳丘の封土はかなり流れたものと思われるが、古墳のそれとは確認できる。墳丘裾の高さは 北側と南側とでは1.75 mの差があり、裾線も封土の流出のため、築造当時との相違はあろう が、おおよそ円墳と確認できる。

主軸方向をS 24° E にとる両袖単式の横穴式石室を内部主体としている。石室の天井石はすでになくなっており、周壁の転落、土砂の流入が激しく平面プランをだすのは危険であるが、現状では横長の長方形プランである($1.30m \times 1.05m$)。

石材は小ぶりの自然石を用いており、現床面より奥壁、左側壁が二段、右側壁が一段確認できるが、その上に数段、また現床面の下に腰石があると思われる。それゆえ現状では小規模の石室と思われるが、断定はできない。

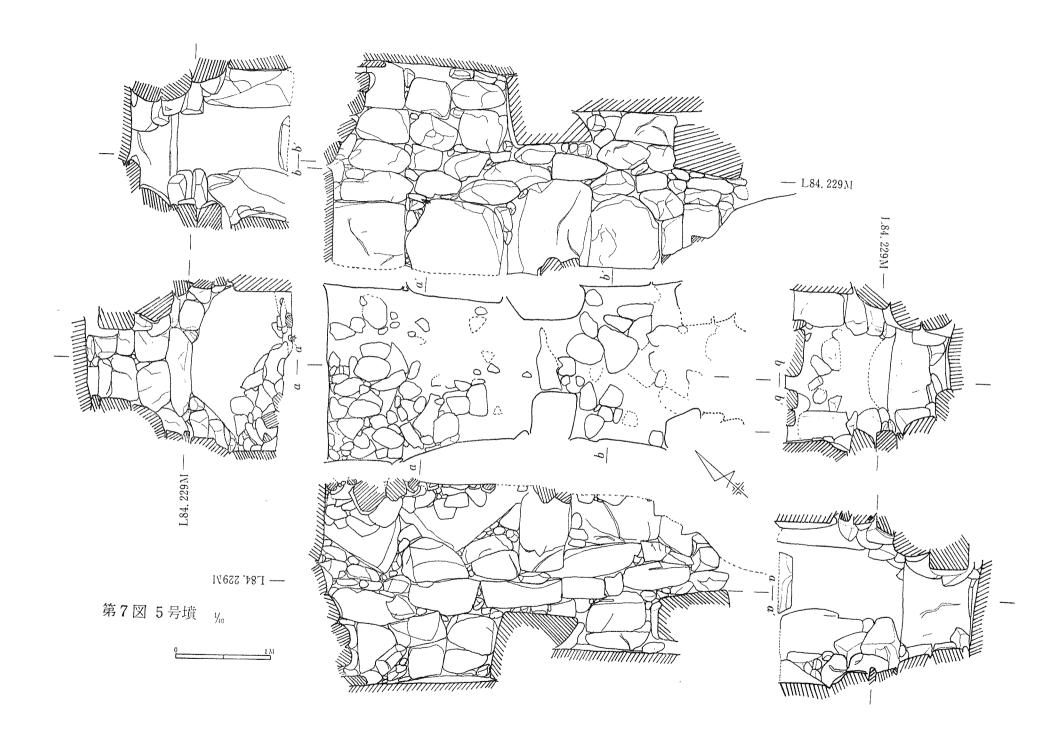
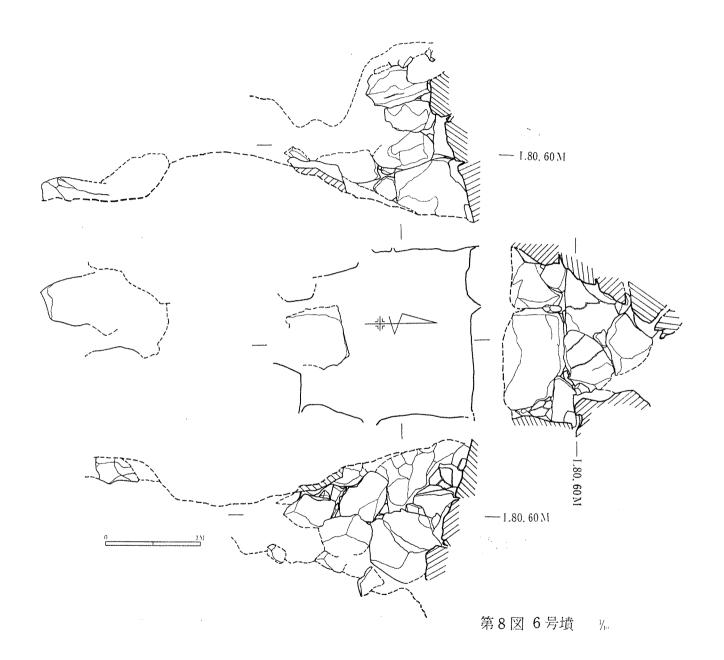
玄室はほぼ原型を保っているが、羨道は天井石が流出し埋没している。

玄門の楣石と埋没した羨道との間に高さ30cmほどの空間ができ、そこより玄室をうかがうことができる。玄室は前室中央まで羨道より土砂が流入しているが、他の床面は原状に近いものと思われる。また敷石が散積され前室にも同様の石材がみられる。

本質では持ち送りが非常に顕著であり、後室においては力石の効用が目立ち、中央で床面の 横幅が1.68mであるのに対し天井では0.69mにまで狭まっている。また、右側壁の奥壁側に見 られるようないわゆる重箱積み的な築造が感じられる箇所がある。しかしながら全体的に石室 構築状態は粗雑であり、栗石の使川が目立つ。それにもかかわらず、せり出しもなく玄室が崩 壊からまぬがれ得た箇所があるのは、天井石、楣石が持ち送られた周壁をバランスよく押えて いるからであろう。

前述したように、羨道は天井部が流出欠損し、下部は埋没している為にその規模を知るのは 困難であるが、現状では玄門幅0.94mを測り、墳丘裾の主軸線両側に連なって露出する外護列 石らしき石材までを仮に羨道とすれば3.76mほどの長さである。また、羨道の玄門寄りはわず かに盛り上がっているが、閉塞石が残存しているものと思われる。 (植村飯文)

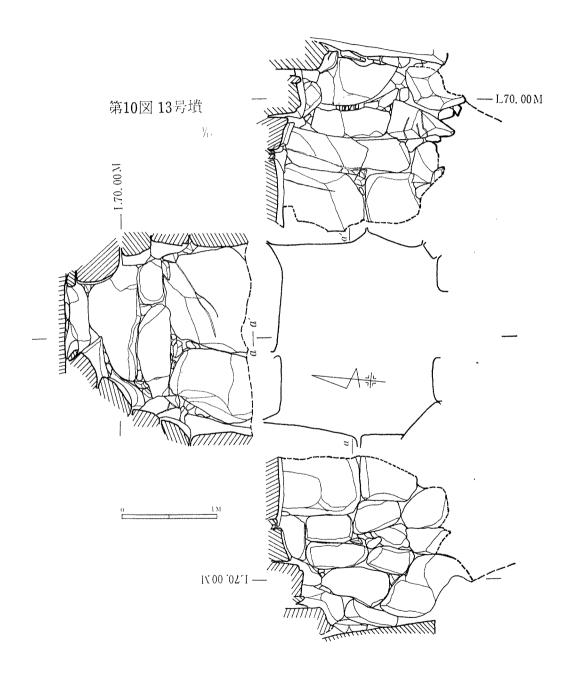
墳丘の状態は、玄室がほぼ完全に原形を保っていることもあり、良好である。ただ墳頂部は 流出し、天井石が露出しているが、しっかりした墳丘網線が確認できる。

玄室がよく原形を保っているのに対し、羨道の石材は崩壊して見あたらない。しかし、玄室床面のレベルより羨道のレベルが0.75mほど高くなっており、羨道最下部の石材及び閉塞石が埋没していることを推察できる。主軸はS6°Eにとり、中央部で縦1.66m、横2.02mとやや横長であるが、本来は正方形に近いプランであったろう。床面にはある程度土砂が流入しているが、現床面の標高は86.70mであり天井石まで中央で1.85mある。 周壁はともに四段に構築され、栗石が少なく大きさの揃った石材を用い、持ち送りが使われている。特に左側壁のそれが非常に顕著であるのがこの古墳の特徴である。左側壁の場合、力石などの組み具合からいっても勢り出しではないだろう。この古墳の場合、玄室の規模に対して石材が大きい為に持ち送りが容易だったのであろう。
