早苗田古墳群

現状調查報告書

2023年油山古墳研究室

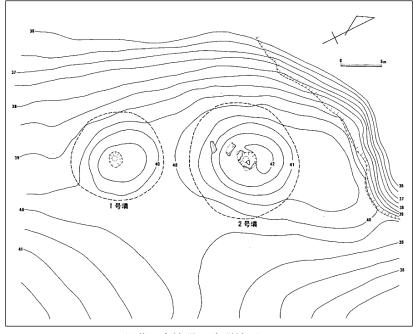
-早苗田古墳群 A 支群地形図-

墳丘頂部付近においても、北側および北西側は盛土の流出が激しく、東側および南側はやや盛り上がりが見られる。また、墳丘の北西側墳裾付近は削平を受け、構状の落ち込みとなっている。尚、墳丘径および墳丘平面形等の詳細は不明である。

石室は埋没しており、埋葬施設は明らかでない。西側に 50×35cm 程度の石が 1 個表出し東側にも同じ程度の石が 2 段積まれているのみである。

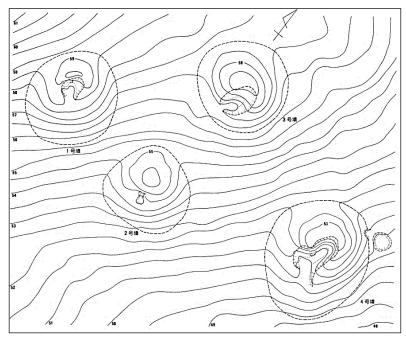
-早苗田古墳群 B 支群地形図-

本墳の墳丘盛土は、天井石及び周壁上半部の崩壊により、墳頂部付近では失われており、楣石の高さまでしか残っていないが、全体的にみると、残存状態は良好である。 墳丘径は現状で、主体部主軸方向で約13.5m、主体部直交方向で約13mを測り、墳丘平面形はほぼ円形を呈している。墳丘の最高所は標高約42.5mを測り、墳裾部との比高は東側で約2.5m、北側で約1.5mである。

埋葬施設は開口主軸方向を S-55°-W にとり、ほぼ西に開口する両袖の横穴式石室である。現状では、石抜き及び自然崩壊により土砂が流入し、残存状態は悪く、両袖石と楣石、また、奥壁、右側壁各々1 枚の石材が確認できるのみである。

羨道は土砂の流入により明確ではないが、墳丘上に羨道部天井石と思われる約 140×70cm の石材が確認できる。石材はすべて花崗岩である。

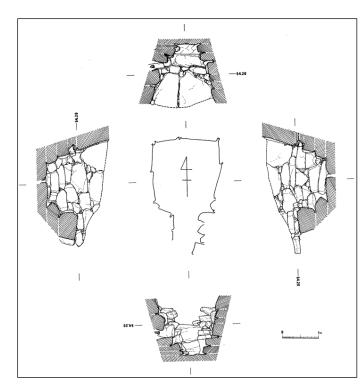
-早苗田古墳群 D 支群 2 号墳石室実測図-

本墳の墳丘盛土は、若干の流出は見られるが良好である。墳丘径は主体部主軸方向で約10m、主体部直交方向で約11mを測り、平面形は不整な円形を呈している。墳頂部は盛土の流出により、やや平坦になっており、墳丘の羨道部付近は盛土の削平および流出により、羨道部の天井石と楣石の一部が露出している。

本墳の埋葬施設は、開口主軸方向を S-4°-E にとり、谷に向かってほぼ南に開口する、両袖単室の横穴式石室である。

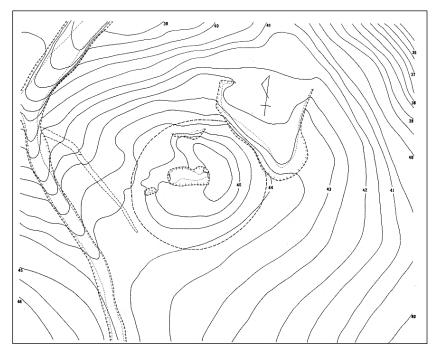
墳丘盛土は左側壁側の一部が削平され流出しているが、残存状態は比較的良好である。 規模は現状で、南北径 15.5m、東西径 13m の不整な円形を呈している。墳頂高は約 53.4m を測り、墳裾部との比

高は南側で約4.4m、北側で約1.4mである。また羨道部の墳丘は石抜き、自然崩壊のため流出が激しい。西側墳裾付近に小ぶりの石を数個確認することができる。

埋葬施設は石抜き及び自然崩壊のため陥没し、現在落ち込みが残るのみで、残存状態は悪いが、その落ち込みから判断して、南西方向に開口する横穴式石室と思われる。落ち込みの規模は現状で約4×8mである。石材は現在、左側壁側に1個確認できるのみである。石材は花崗岩である。

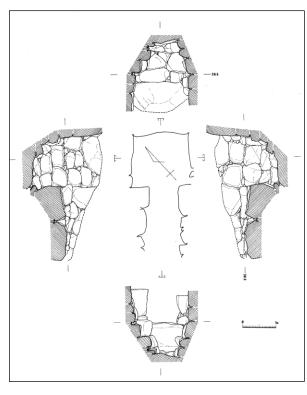
-早苗田古墳群 D 支群 6 号墳石室実測図-

埋葬施設は主軸を S-4°-W にとり、ほぼ南に開口する両袖単室の横穴式石室である。現状では前壁及び羨道部が完全に崩壊している。現床面より天井石までの高さは 2.5m を測り、天井石は現状で一枚の石が奥壁から 2m 程度かぶされている。

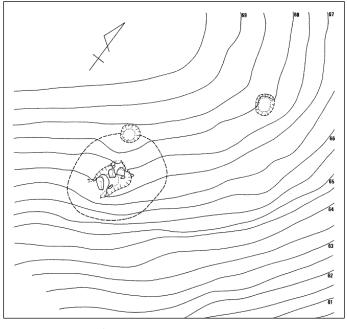
-早苗田古墳群 D 支群 9 号墳石室実測図-

本墳の埋葬施設は、主軸を S-40°-W にとり、南西に開口する両袖単室の横穴式石室である。現状は土砂の流入が激しく、羨道部では、そのほとんどが玄室部でも腰石下部までが埋没しているが、残存状態は良好である。 床面には石材が散乱している。玄室は奥壁幅 1.65m、前壁幅 1.77m、右側壁幅 1.52m、左側壁幅 1.55m を測る。

羨道は土砂の流入が著しく上段の 1~3 段を残し、袖石下部まで埋没している。羨道長は現状で、右壁 2.14m、左壁 1.92m を測る。天井には長さ 1.15m を測る石が 1 枚残っている。石室に使用されている石材は、すべて花崗岩である。

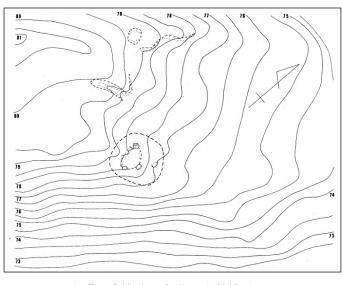
-早苗田古墳群 D 支群 11 号墳地形図-

本墳の墳丘盛土は、本墳が急斜面に存在しているため盛土の流出が著しく、ほとんど原形をとどめていないが、わずかに東側に高まりが確認でき、現状で墳丘規模は南北 10.0m、東西径約 8.0m を測り、墳丘平面形は不正な円形を呈している。

本墳の埋葬施設は、南西に開口する横穴式石室である。石室内には多量の土砂が流入し、また、約70×70cmの石が落ち込んでいるため内部の詳細は不明である。現状で奥壁幅1.6m、左右側壁長約2.5mを測る。現在露出している周壁の石材は30×30cm程度の自然石を使用している。石室下部の状態は土砂

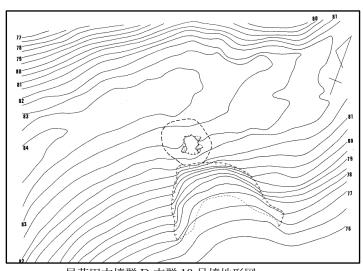
-早苗田古墳群 D 支群 12 号墳地形図-

墳丘盛土は流出が著しく、墳丘はその原形をとどめておらず、石室構築石材の周囲に若干の高まりが認められる程度である。したがって、一見して古墳と判断することは難かしい。墳丘径は現状において、東西径 6m、南北径 6m を測り、やや不整な円形を呈している。

埋葬施設は石抜きや自然崩壊のために、天井石をはじめその他の石材が大部分失なわれており、周壁は南西側と北西側の石を1段残すのみである。石室の崩壊と土砂の流入により、玄室の規模および平面プランは判然とせず、一見し
