PROCEDIMENTOS DE SERVIÇOS DE MANUTENÇÃO

Nº SERVIÇO	TÍTULO
34385	Falhas intermitentes SPC
	Procedimento Diagnóstico e Reset de Falhas

O objetivo deste documento é descrever o procedimento do diagnóstico de falhas intermitentes que ocorreram no mês Julho de 2020 no sistema SPC – Prensa MDF2

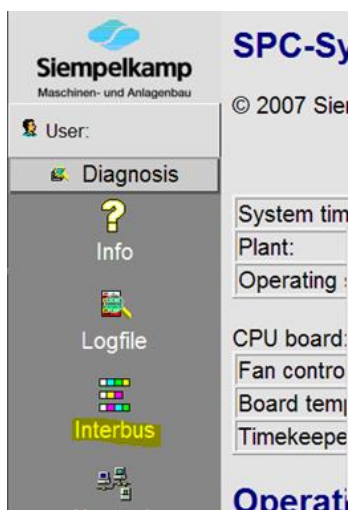
Por meio da tela **Interbus** verificar qual o módulo está em falha.

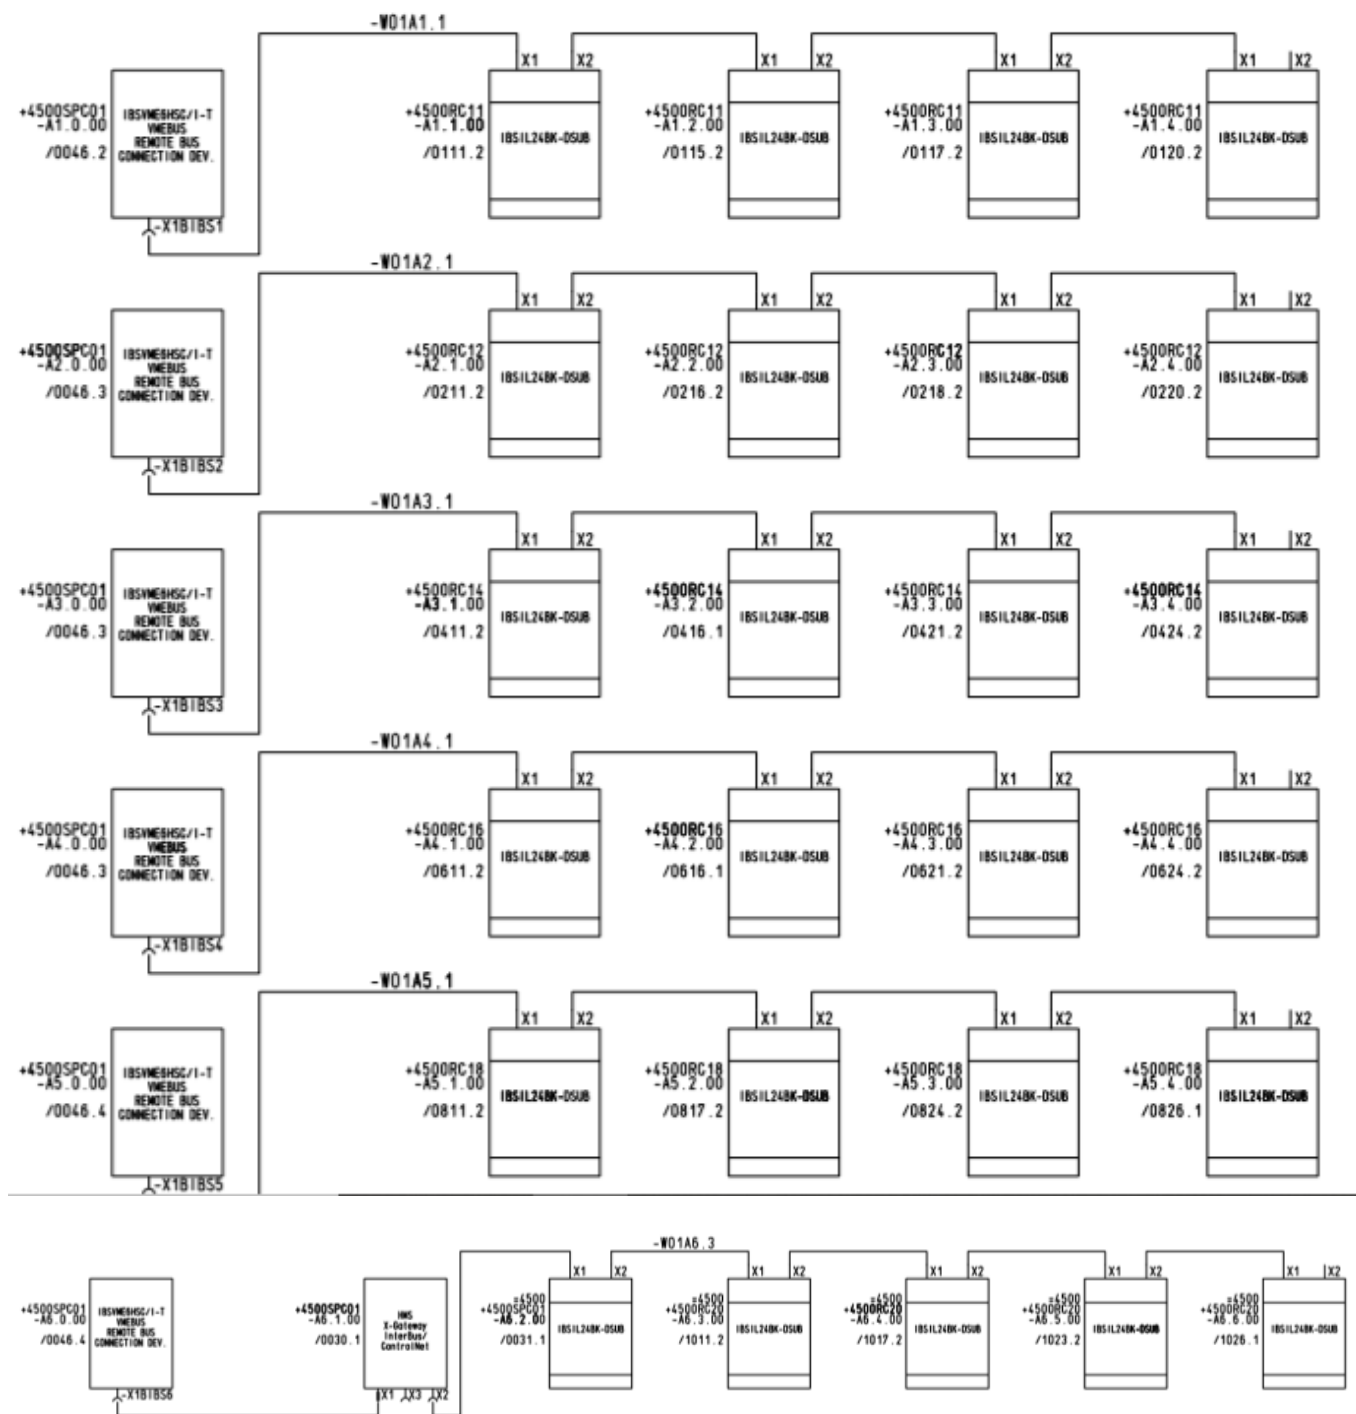
Por meio da tela **LogFile**, podemos verificar qual a primeira falha que está associada ao evento de parada.

- Pelo momento do alarme, necessário verificar o horário e qual o primeiro evento de erro na tela de LogFile.
- Os erros estão destacados pela cor **Vermelha**.

- Nesse caso, a falha estava no cartão Interbus A6.0 (Placas de comunicação referente ao cartão A6.0, que são referentes ao painel RC20 Conforme Layout abaixo, retirado do diagrama INTERBUS01 Página 1102/1103

Apesar da falha apontar para o cartão principal A6.0.0, esta pode ser referente a qualquer um dos cartões da respectiva a sua rede.

Obs.: Nesse evento especificamente, ocorria uma parada momentânea da fonte de alimentação G300 do painel RC20. Essa fonte é responsável pela alimentação dos Módulos adaptadores Interbus do grupo A6.3.0. Após substituição da fonte não ocorreram mais falhas.

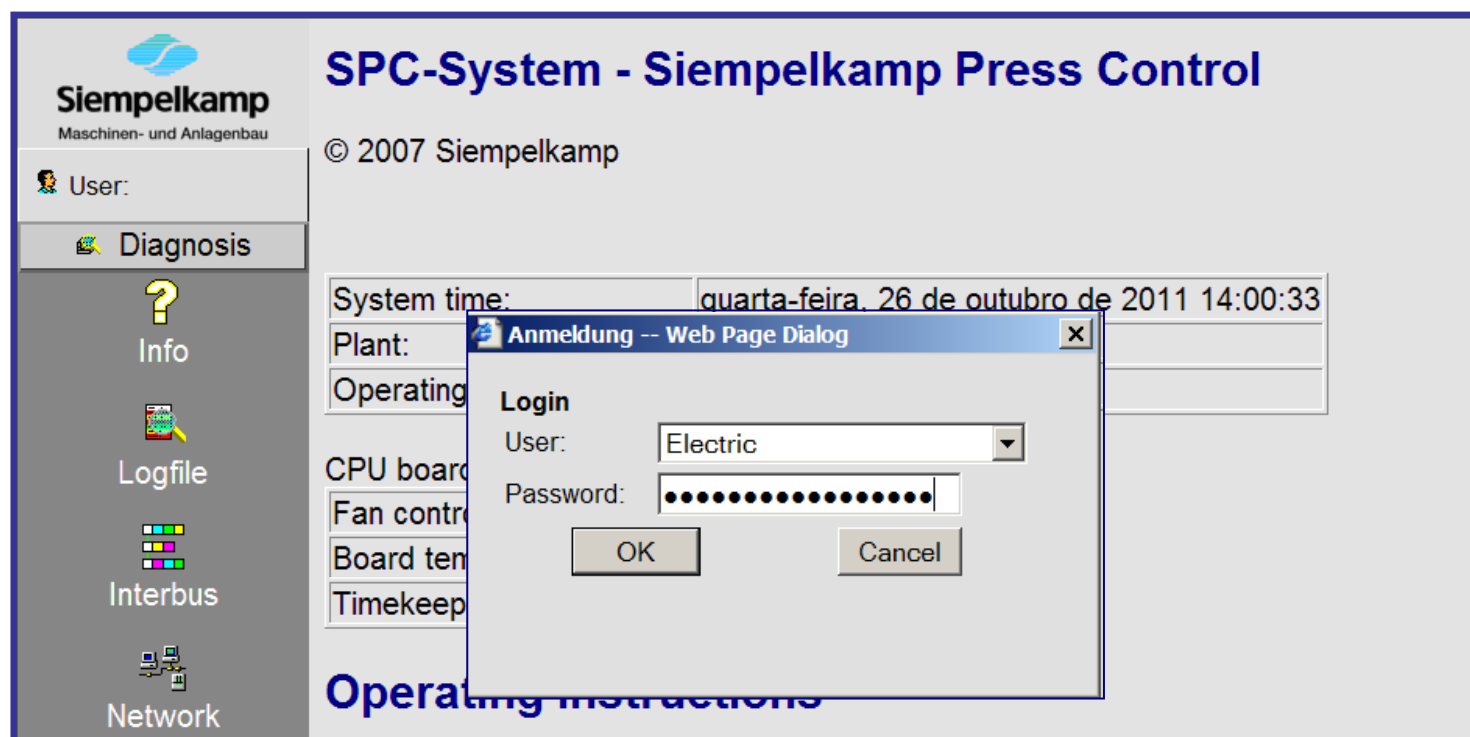
4º Reset de Falhas

-Na tela principal, clicar em “User:”, selecionar User “Electric” e digitar Password “shift-electrician”

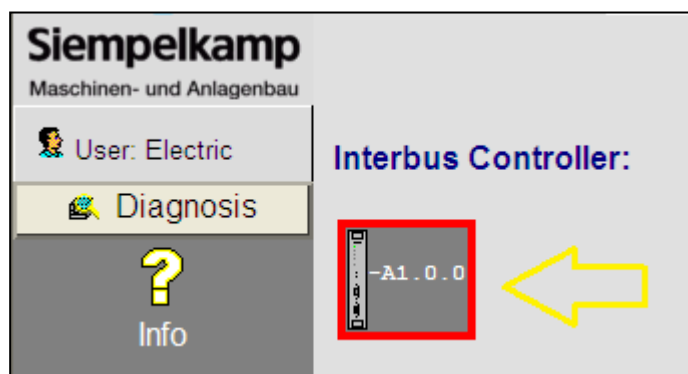
No exemplo abaixo, a falha ocorreu após a queima de uma Fonte do painel 4500-RC11. Mesmo após a troca da Fonte o Módulo **A1.0.0** permaneceu em falha. Esse módulo fica localizado na SR-04 no painel do SPC.

1º - Botão direito do Mouse sobre o Módulo,

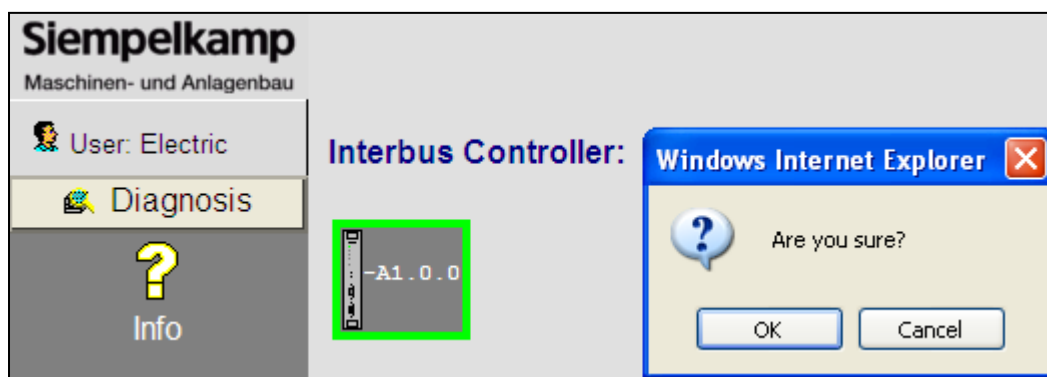
- 3º- Aparecendo a mensagem abaixo, clicar em ok
Feito isso o Módulo será reestabelecido ficando na cor verde.

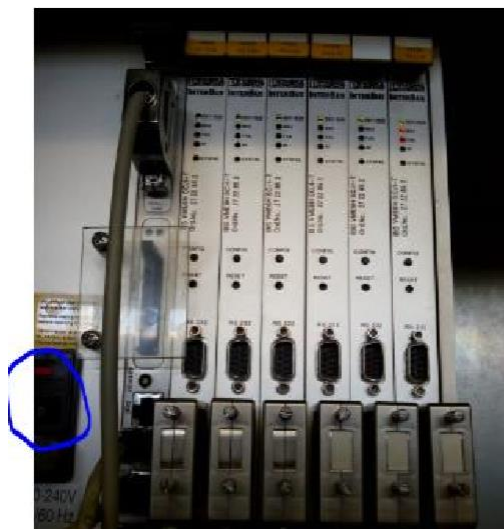
Após esse procedimento de reset Geral da CPU, temos por histórico que normalmente alguns cartões de leitura de distância da prensa retornam em falha, com um valor congelado de leitura, gerando falha de Transdutor de distância

- Caso o procedimento abaixo não reestabeleça a falha. Prosseguir com o reset geral do SPC.
- Desligar o CPU do rack SPC na SR4.

- Após alguns segundos ligar CPU novamente e aguardar que seja reinicializado e verificar se todos cartões retornem sem falhas ativas (Todos Leds deverão estar verde). Caso algum dos cartões retornem em falha seguir novamente com o procedimento de reset no tópico **4º Reset de Falhas**
