中国兵器工业集团 NORINCO GROUP 北方华锦化学工业集团有限公司 NORTH HUAJIN CHEMICAL INDUSTRIES GROUP CORPORATION

双兴分公司电机轴承支持架破损停机故障案例

BL-1655C
负压风机电机

案例时间　2023 年 1 月 3 日 · 双兴分公司
分 享 人　于家福 · 炼化电气部 本体电气班

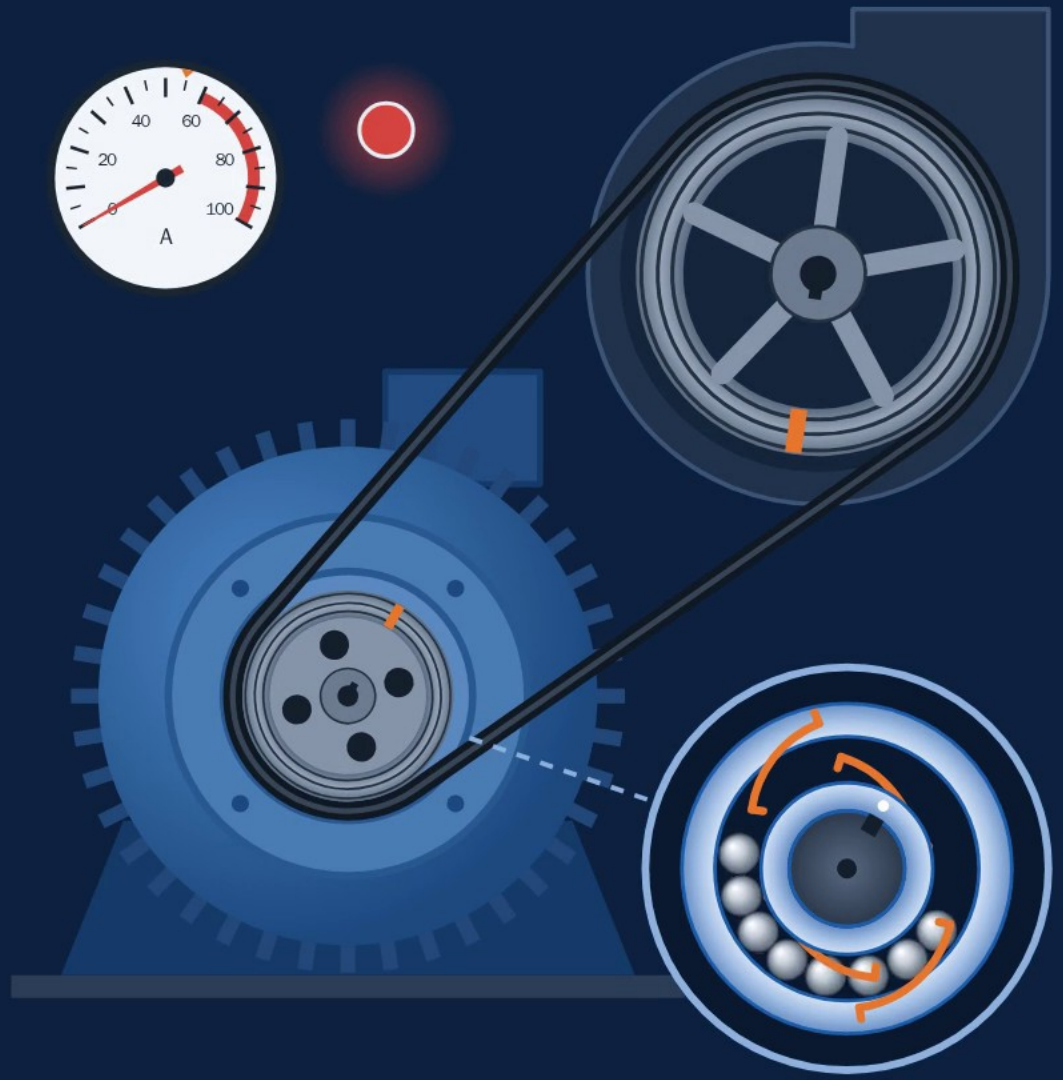
故障部位：负荷侧轴承保持架（又称“支持架”）破损

示意动画 · 非实拍

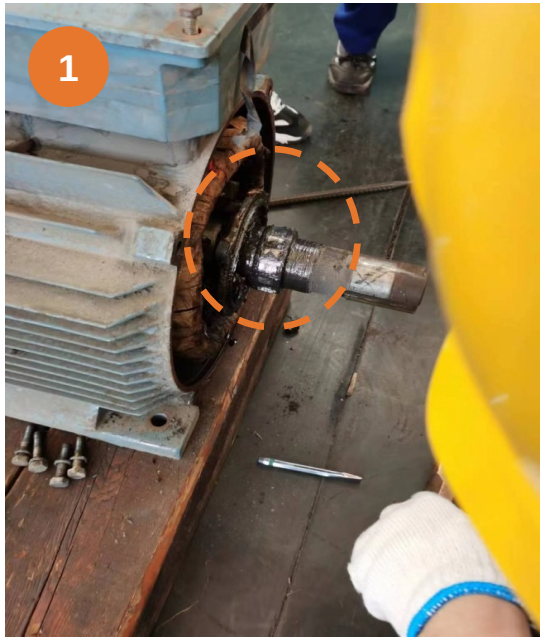
第 4 步 解体查

做法 拆开电机检查
结果 **负荷侧保持架破损**

→ 找到实物证据

定位：负荷侧轴承

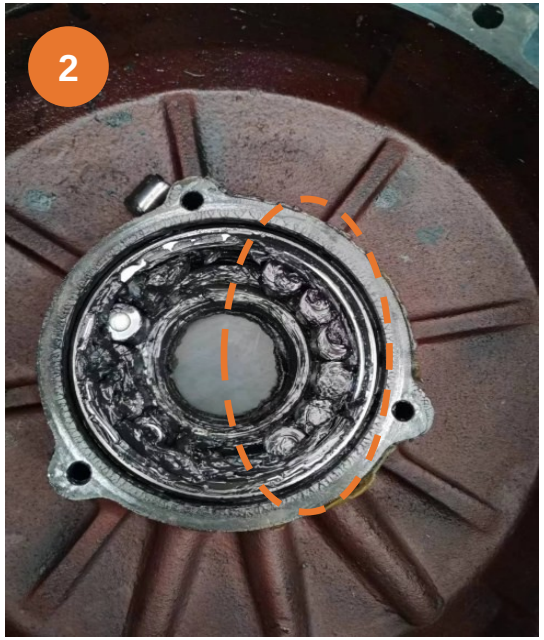
负荷侧轴端

端盖拆下后，轴承部位满是发黑的油脂

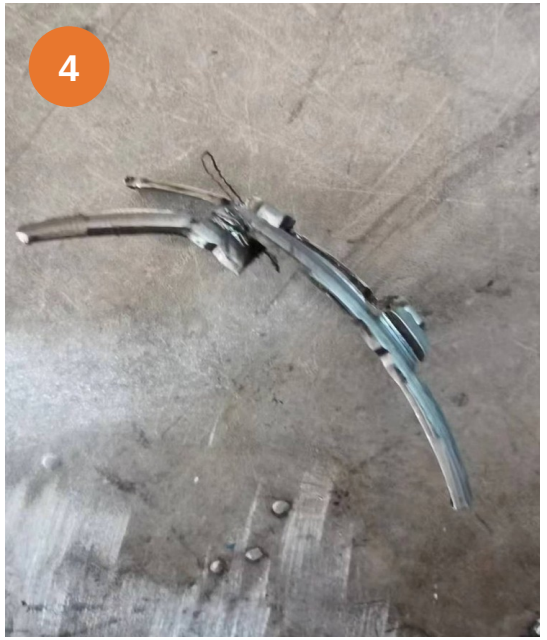
断裂的保持架

冲压钢保持架断开、严重变形

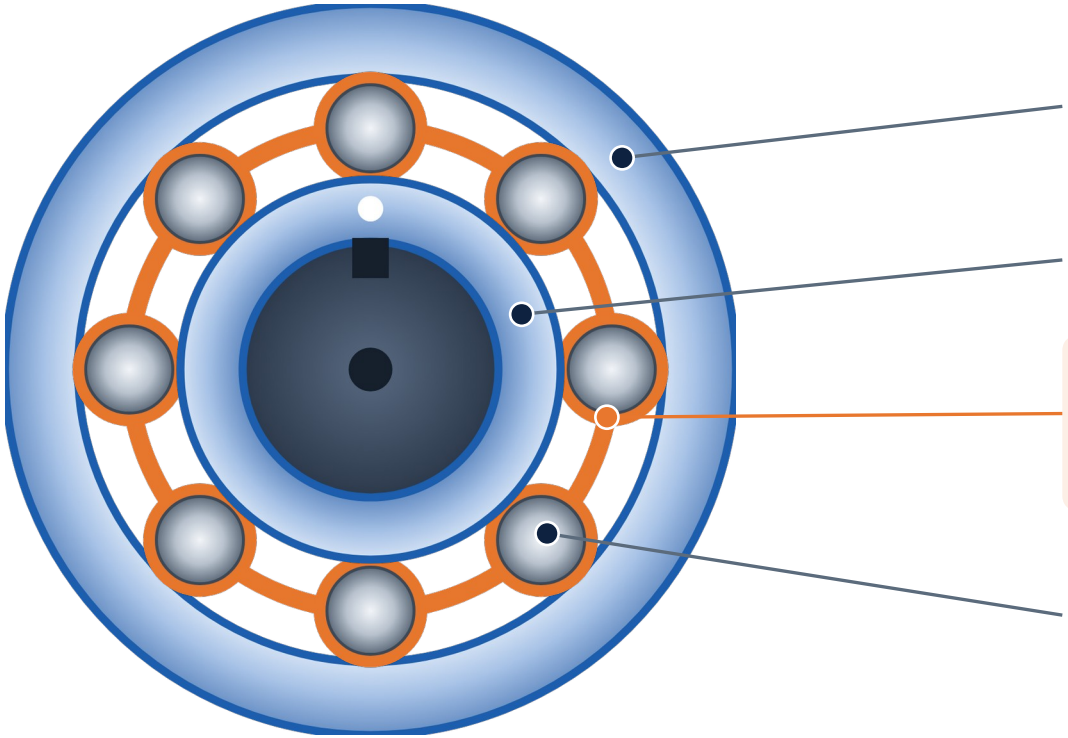
保持架残片

半圈保持架弯折，兜孔已破坏

油脂发黑 + 滚珠扎堆：油脂发黑往往意味着长期高温或污染 —— 轴承很可能是“慢慢坏”的，跳闸只是最后一下 【推断】

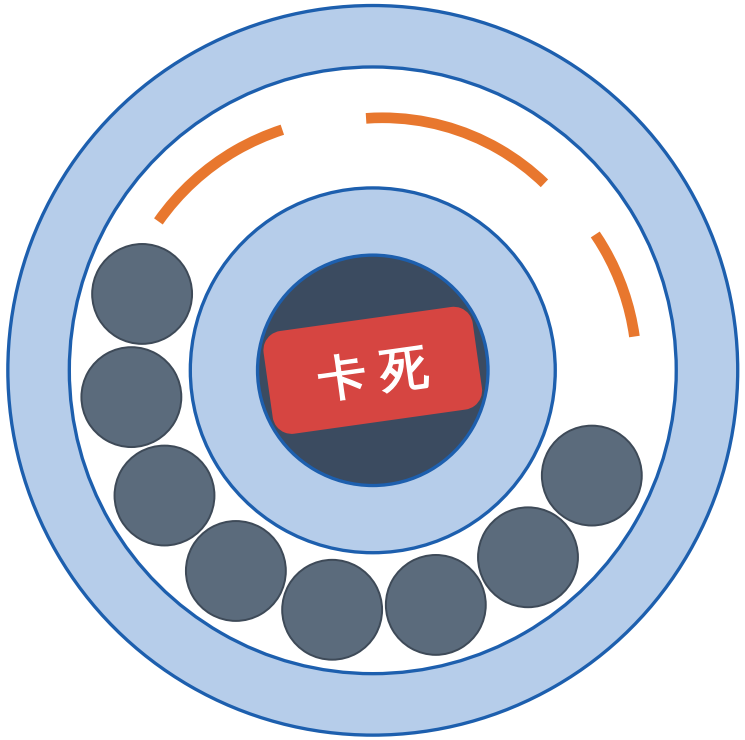
保持架 把滚珠均匀隔开，带着它们有序滚动。本例是薄钢板冲压件，相对单薄
