双兴分公司电机轴承支持架破损停机故障案例

二〇二三年一月

BL-1655C 负压风机电机过电流跳闸

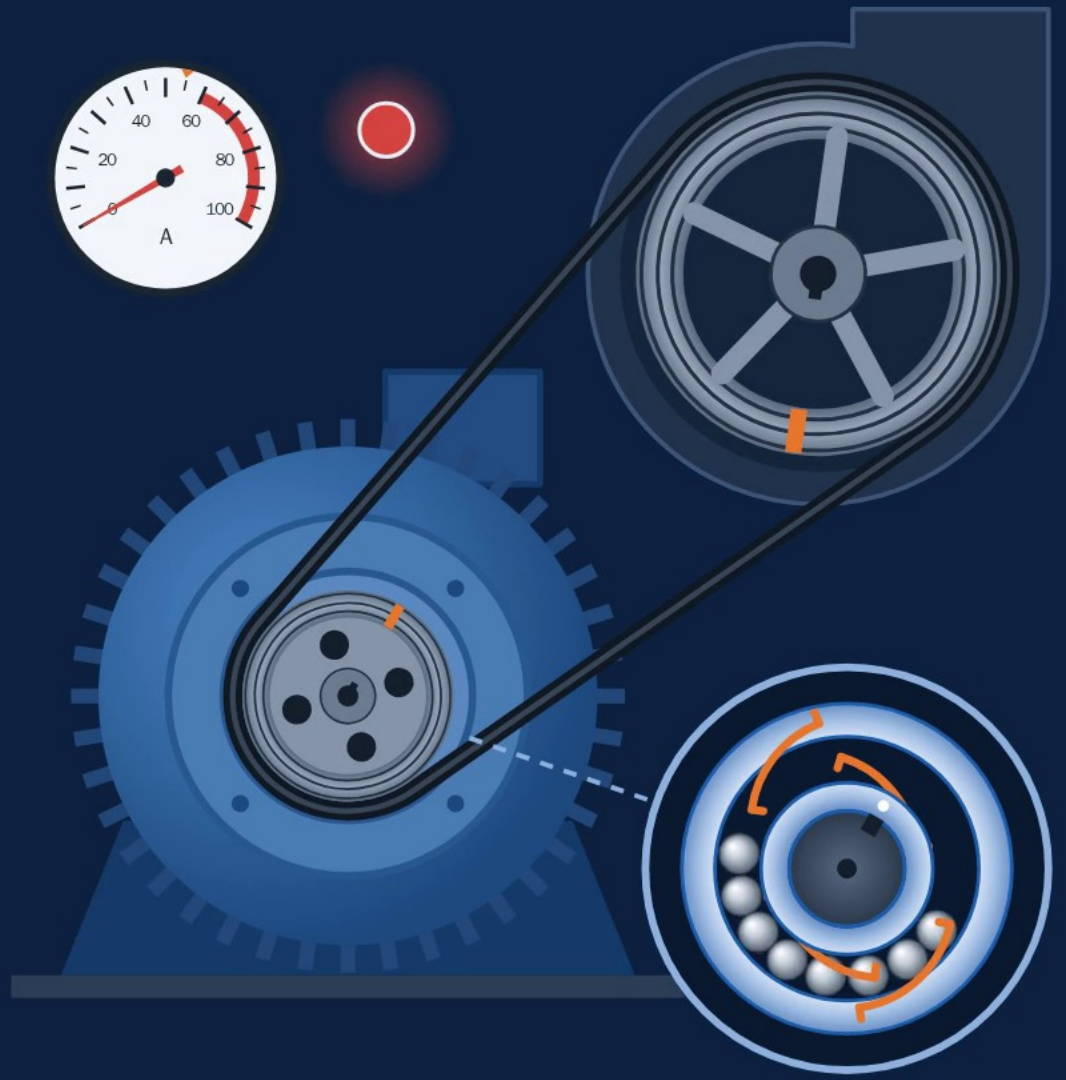
故障部位：负荷侧轴承保持架（又称“支持架”）破损

示意动画 · 非实拍

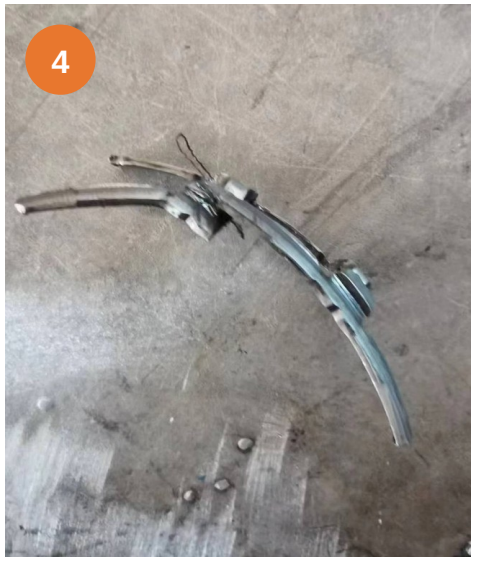
断裂的保持架

冲压钢保持架断开、严重变形

保持架残片

半圈保持架弯折，兜孔已破坏

油脂发黑 + 滚珠扎堆：**油脂发黑往往意味着长期高温或污染 —— 轴承很可能是“慢慢坏”的，跳闸只是最后一下**
