双兴分公司电机轴承保持架破损停机故障案例

从一次过流跳闸，看懂轴承故障的排查、根因与预防

案例时间　2023 年 1 月 3 日 · 双兴分公司

BL-1655C 负压风机电机过电流跳闸

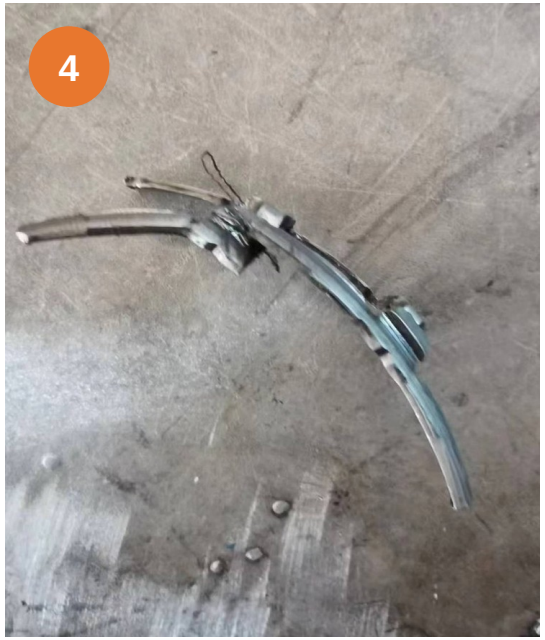
断裂的保持架

冲压钢保持架断开、严重变形
