Кейс 1. м. Умань
Експертний висновок про стан вентсистем.

Кейс 3. Черкаси

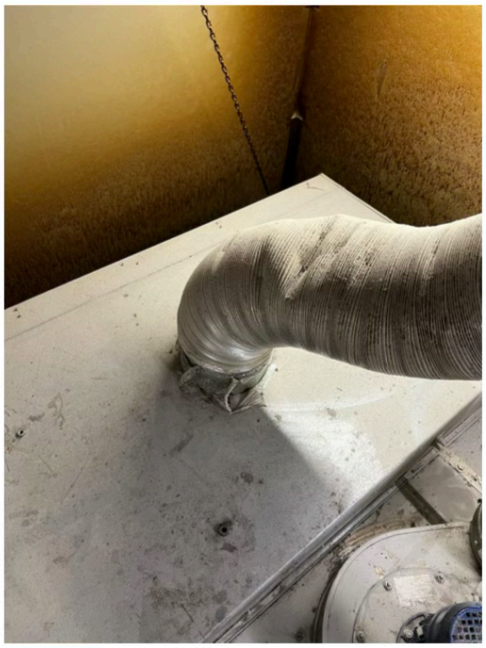
1. Потрібна термінова заміна гофри на ділянці від зонта печі до трійника. Гофра майже повністю прогоріла і розсиплеться в будь-який момент. В тому числі дросель клапан, який готовий розсипатися.
