Звіт по виконанню робіт з очистки системи вентиляції в ресторані Анталія

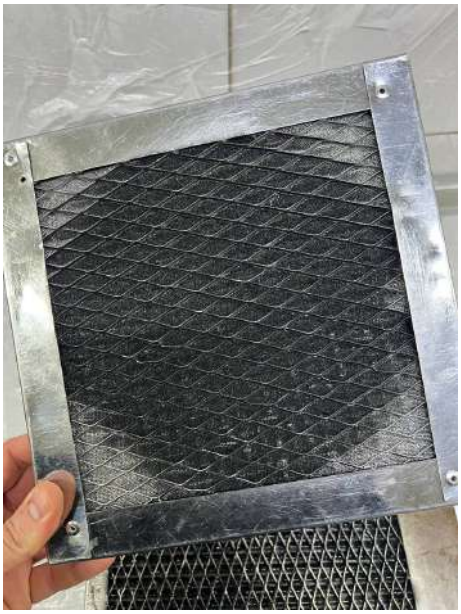
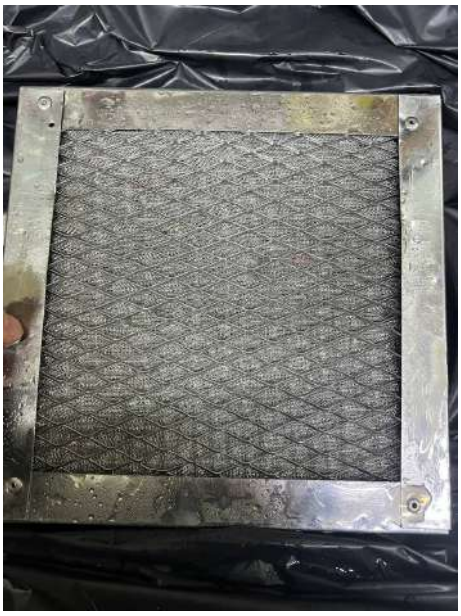
Бруд який зібрали з мотора
