Звіт по очистці повітропроводів та вентиляційного обладнання на площдці за адресою м.Умань вул. Гайдамацька 4.

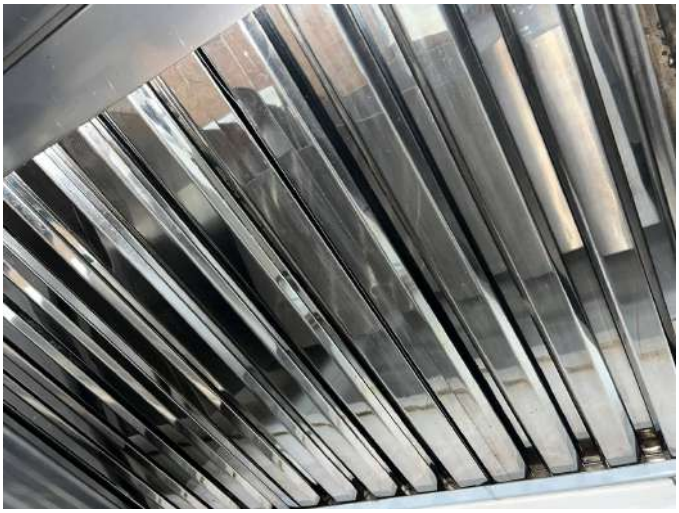
Частина 1. Очистка лабіринтних фільтрів.

Примітка: на перший погляд лабіринтні фільтра були чисті, але увесь бруд був захований на внутрішній стороні фільтра.

Лабіринтні фільтри на перший погляд були чисті і регулярно мились персоналом, але весь бруд був схований у внутрішній частині.

При регулярній очистці системи, вентиляція буде жити десятиліттями. Рекомендується не допускати до стану забруднення як було зараз, адже пил легкозаймистий і це створює пожежну небезпеку.
