ARIZA ADI/KISALTMASI

FFP: *Frame Fault Protection Active* ve *Measuring Fault*

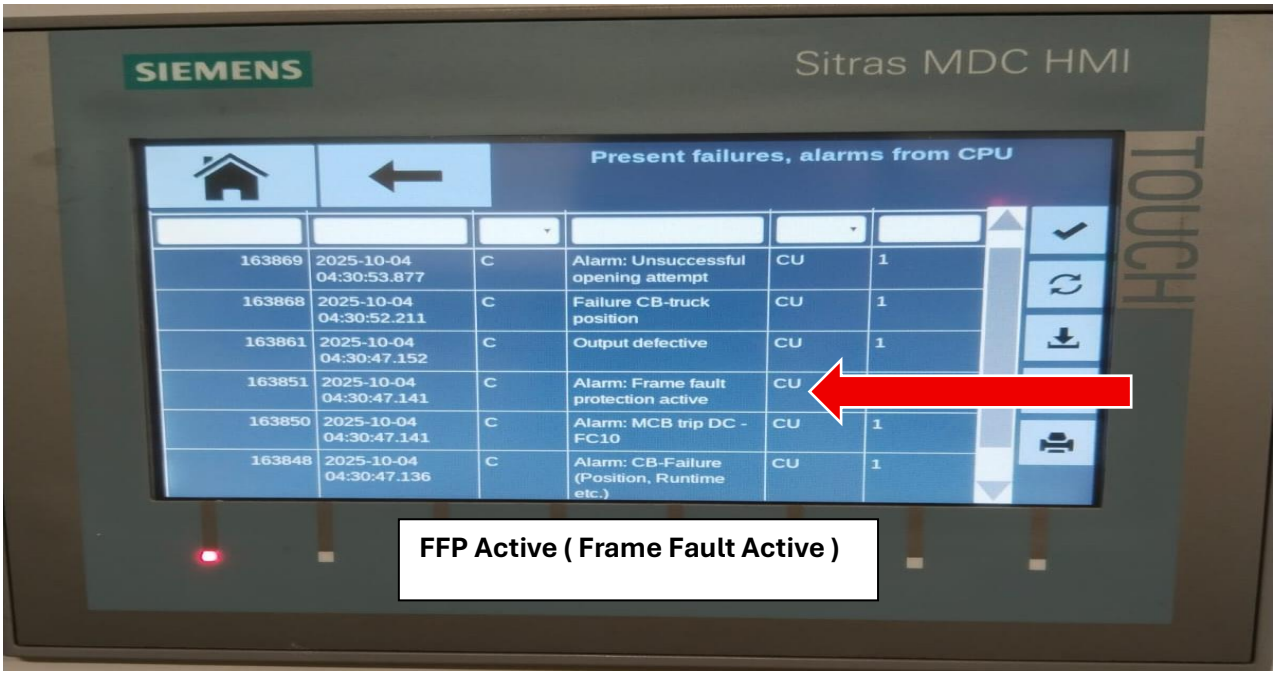
Bu arızalar İki Başlıkta ele alınmaktadır.Frame Fault Protection Active ve Frame Fault Measuring Fault.Bunlardan ilki gerçek arızadır.Frame Fault kelime anlamıyla Gövde kaçak koruması anlamına gelmektedir.Dc Hücreler Yüksek gerilim barındırdığı için dış şaseninde herhangi bir kaçak durumunda korunabilmesi için hayati önem arz etmektedir.Bu sebeple FFP ismi verilen bir korumayla tüm hücreler sürekli olarak CPU tarafından izlenmekte en ufak bir kaçak durumunda kesiciler hem Trafodan hemde Kesici bloklarından açmaktadır.HMI ekranında da ALARM:Frame Fault Protection Active (Gövde Kaçak Koruması Aktif) görülmektedir.Normal Şartlarda DC Panolarının gövdesi ile toprak arasının izole olması gerekmektedir.Sahada birçok kez karşımıza çıkan ufak bir vidanın teması,zırhı bozulmuş bir kablonun zırhının teması vs. gibi durumlarda kısa devre algılayarak bu arızayı verebilmektedir.Bu arızada her zaman temkinli olmakta fayda vardır.Gerçek bir topraktan panoya veya panodan toprağa büyük bir kısa devrede bazı ekipmanların yandığı veya patladığı gözle görülür şekildedir.Bu tarz durumlarda gövde teması sakıncalıdır.Kesici ve OG açsa dahi bir önceki lokasyondan alt baraya kadar enerji gelecektir.FFP Sahada Tüm hücreler üzerinde olacağı için bu arıza çözümü topyekün hücrelerin CPU ları resetlenmelidir.(FC11) Birçok kez anlık bir temas veya tren geçişi esnasında oluşan potansiyel farklardan da bu arızayı verebilir.Mantığını bilmek açısından bu arıza Dc hücrelerin kaçakla müdalesini sağlayan bir kontrol devresidir.Bu bilinçle hareket etmek gerekmektedir.

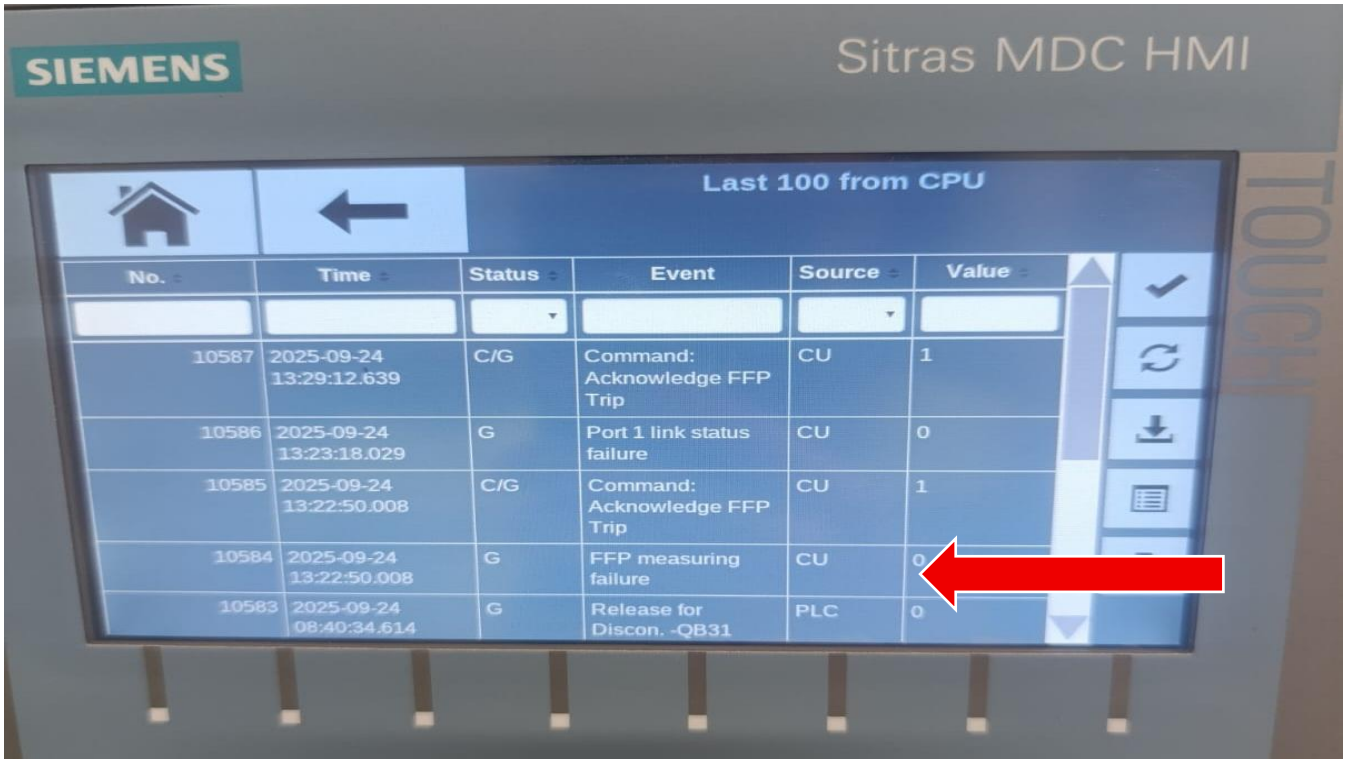
Frame Fault Measuring Fault

Bu arıza Sistemde sanal olarak kabul edilmektedir.MD01 de Group alarm lambasını yakar ve genellikle gece yarısı saat 03:00 da vermektedir.Kelime anlamıyla da Ölçüm hatası olarak karşımıza çıkar.Bunu arıza olarak kabul etmesekte MD01 Panosu içerisinde Frame Fault Reset tuşu ile resetlenebilmektedir. Bu hata herhangi bir kesici grubuna etki etmemektedir.
