ARIZA ADI/KISALTMASI

KESİCİ SÜREKLİ KAPALI OLARAK GÖZÜKMEKTEDİR ve AÇMA ALMAMAKTADIR

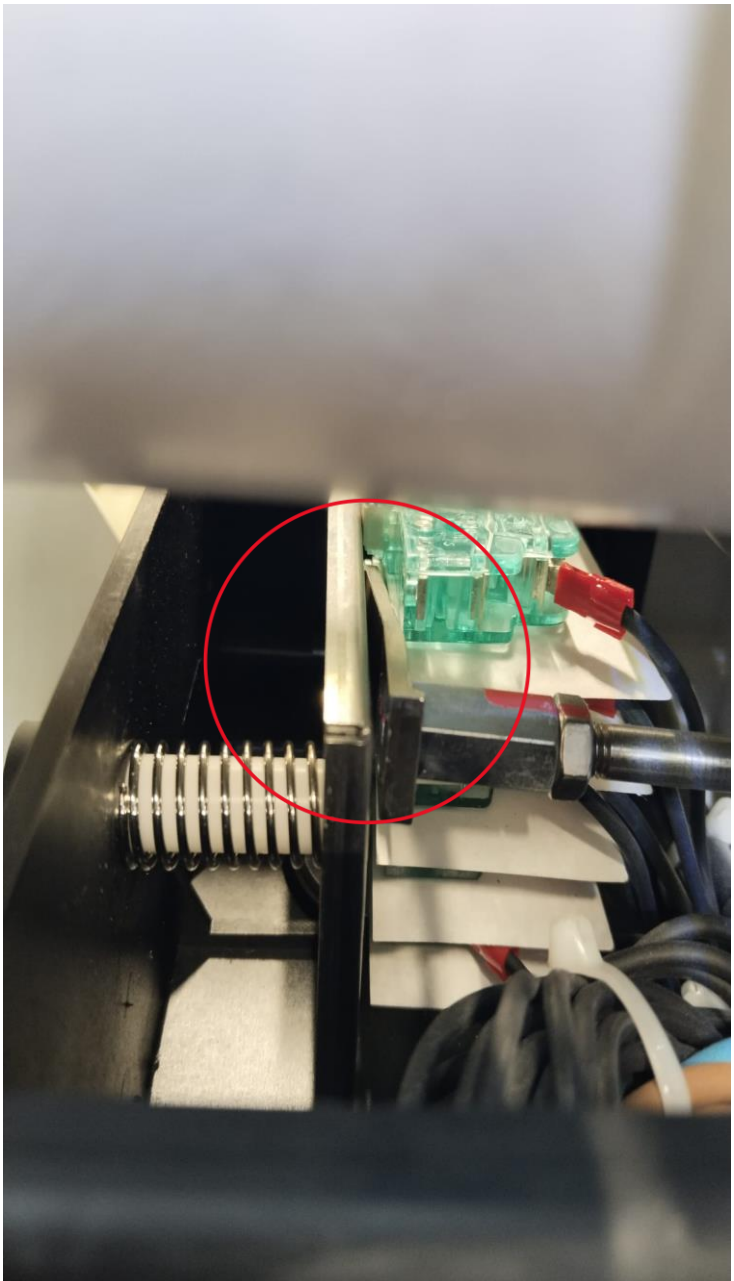
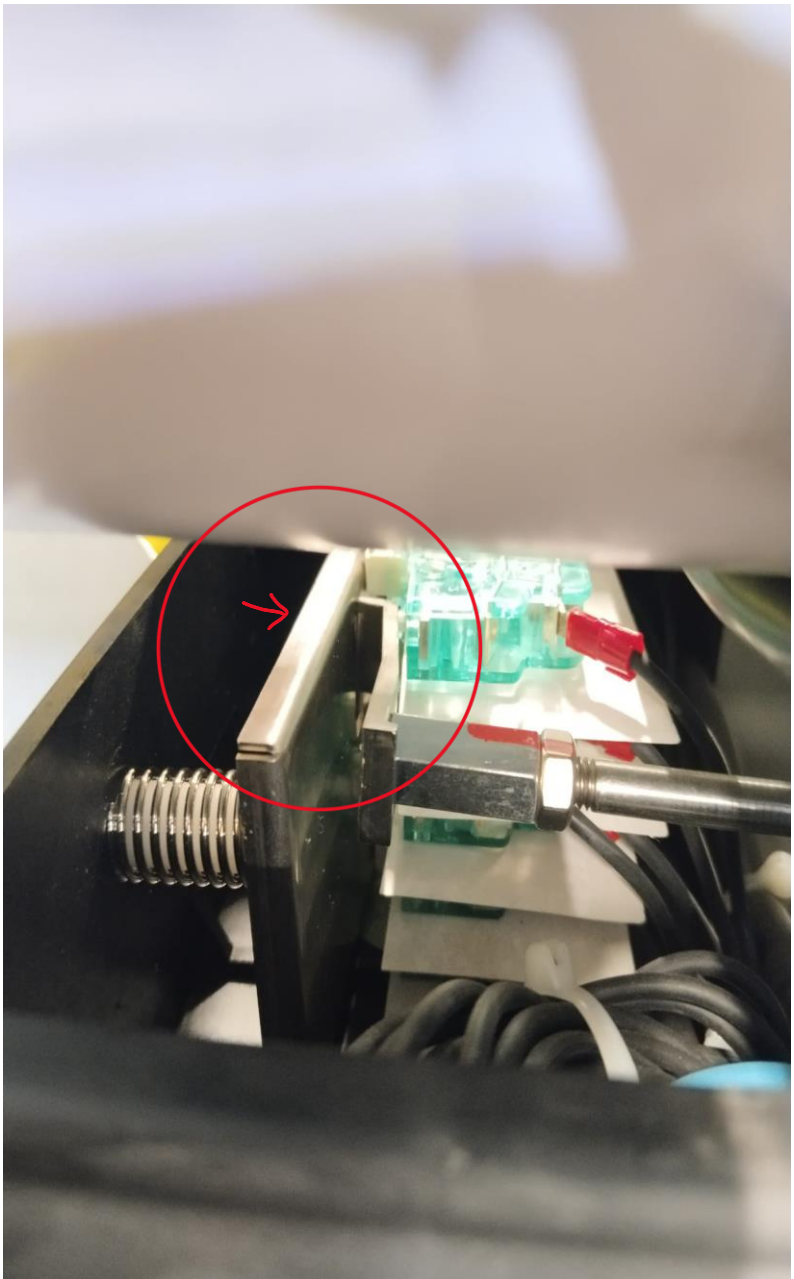
Resimde görüldüğü gibi Kesici fiş prizi bağlı ve test pozisyonunda fakat HMI ekranında ve Scada ekranında hala kapalı pozisyonda görülmektedir.Kesici Kolu yukarı kaldırıldığında,manuel veya scadadan açma istendiğinde kendini daima kapalı pozisyonda gördüğü için açma almayacaktır aynı şekilde hücre kapama da almamaktadır. Kumanda panelinden KF02 kontaktörü çekili olmadığı gözle kontrol edildiğinde ise kesicinin hali hazırda açık vaziyette olduğu anlaşılacaktır

İlk olarak gerçekten kesici üzerindeki bir arızamı yoksa kumanda paneli üzerindeki bir arıza mı olduğu kesinleşmesi için MC21-24 arası tüm kesiciler birbirinin aynısı olduğu için yer değiştirilerek test edilir. Fiş prizi taktıktan sonra gerçekten kesici kaynaklı bir arıza ise HMI ekranında Kesici Yeşile (Açık konuma) dönecektir. Arızanın kesici kaynaklı olduğunu kesinleştirdiğimiz de ise görsellerde görülen Fiş prizin bağlantı soketi arkasındaki kutu üzerindeki fleksi glass sökülerek Limit Switch yuvasındaki switchlerin alaşım barası gözle kontrol edilmelidir. Tek hat şemasından da kontrol edilerek Fiş priz çıkış noktalarının multimetre ile buzzer konumunda kısa devre ölçümü yapılması gereklidir. (17-18 nolu bacak normal şartlarda kısa devre olmaması gerekir eğer böyleyse limit switch hala basılıdır veya arızalıdır.)Alaşım demir yuvasından çıkmış olması muhtemeldir. Alaşım yerine oturtulduğunda ise ölçümlerde kısa devrenin kalktığı görülecek HMI ekranından da kesici konum bilgisi görülebilecektir.
