ARIZA ADI/KISALTMASI

Port 1 veya Port 2 Link Status Failure

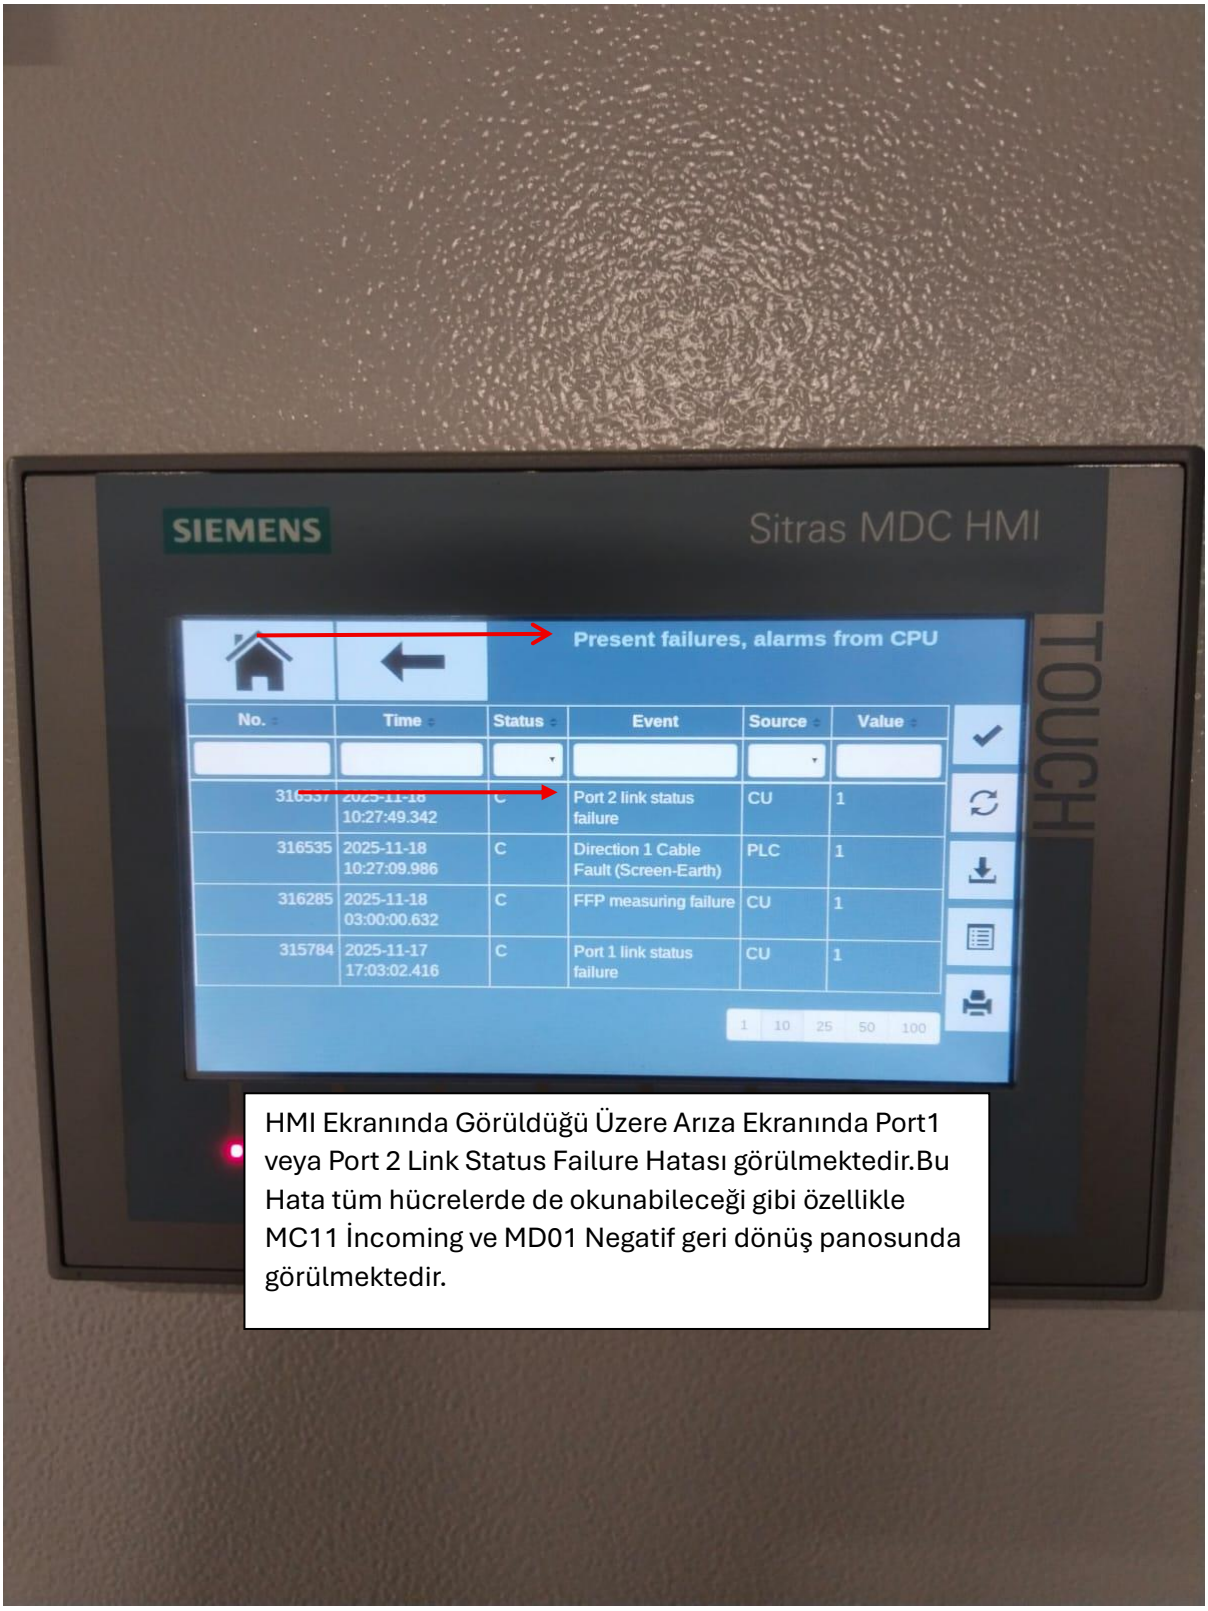
HMI Ekranında Görüldüğü Üzere Arıza Ekranında Port1 veya Port 2 Link Status Failure Hatası görülmektedir.Bu Hata tüm hücrelerde de okunabileceği gibi özellikle MC11 İncoming ve MD01 Negatif geri dönüş panosunda görülmektedir.

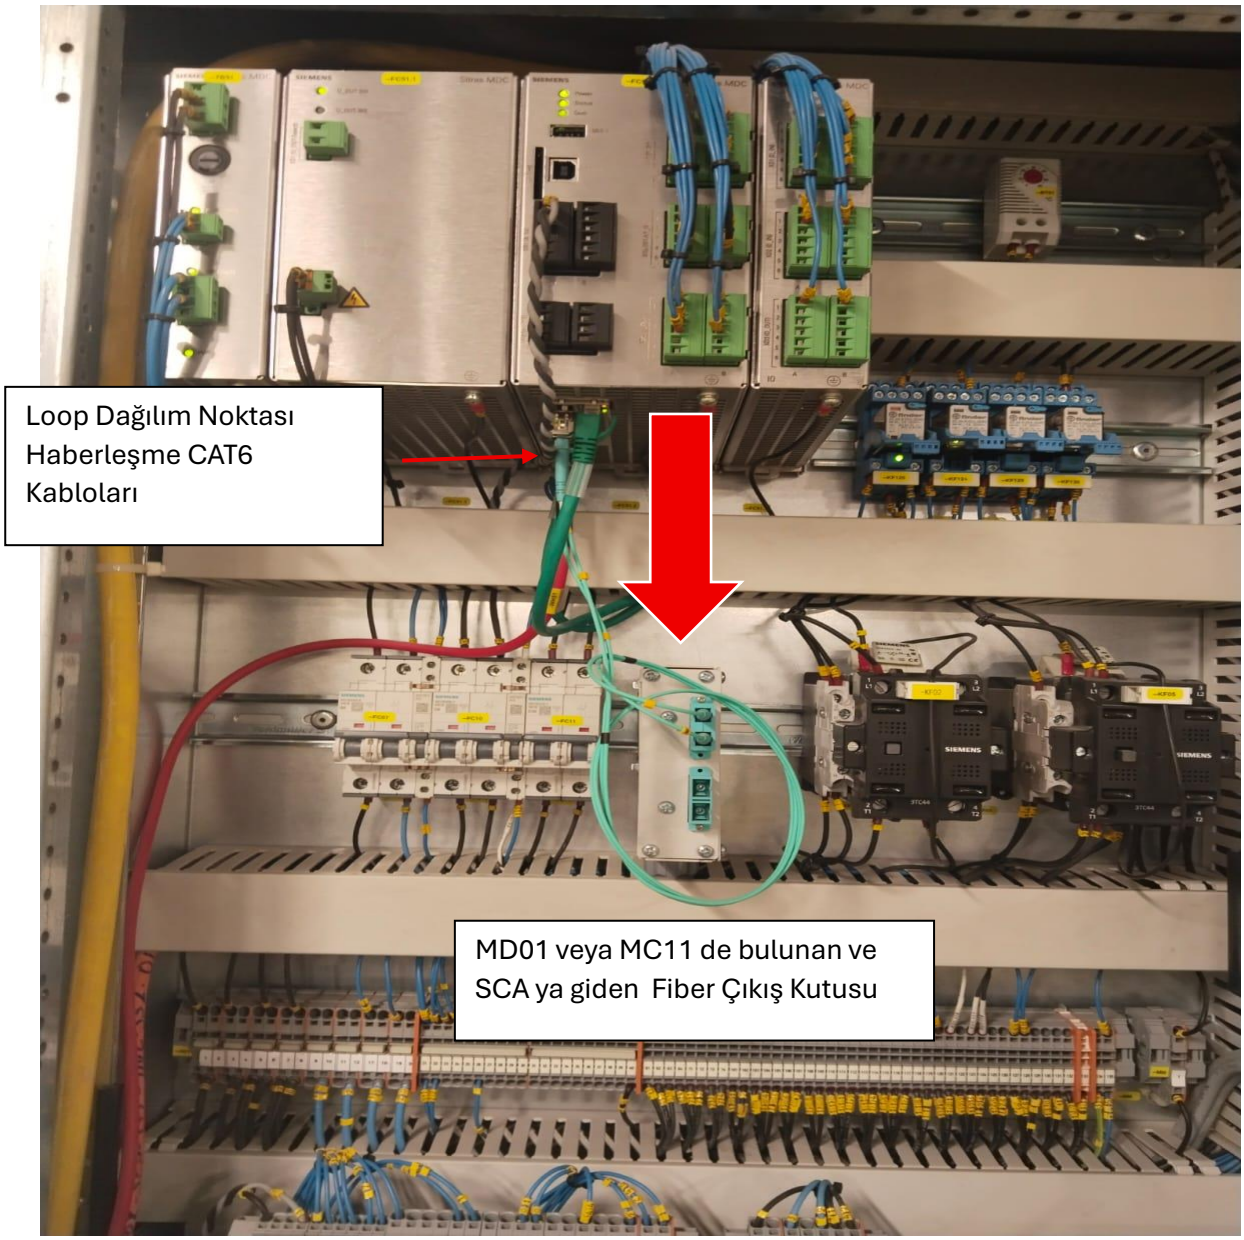
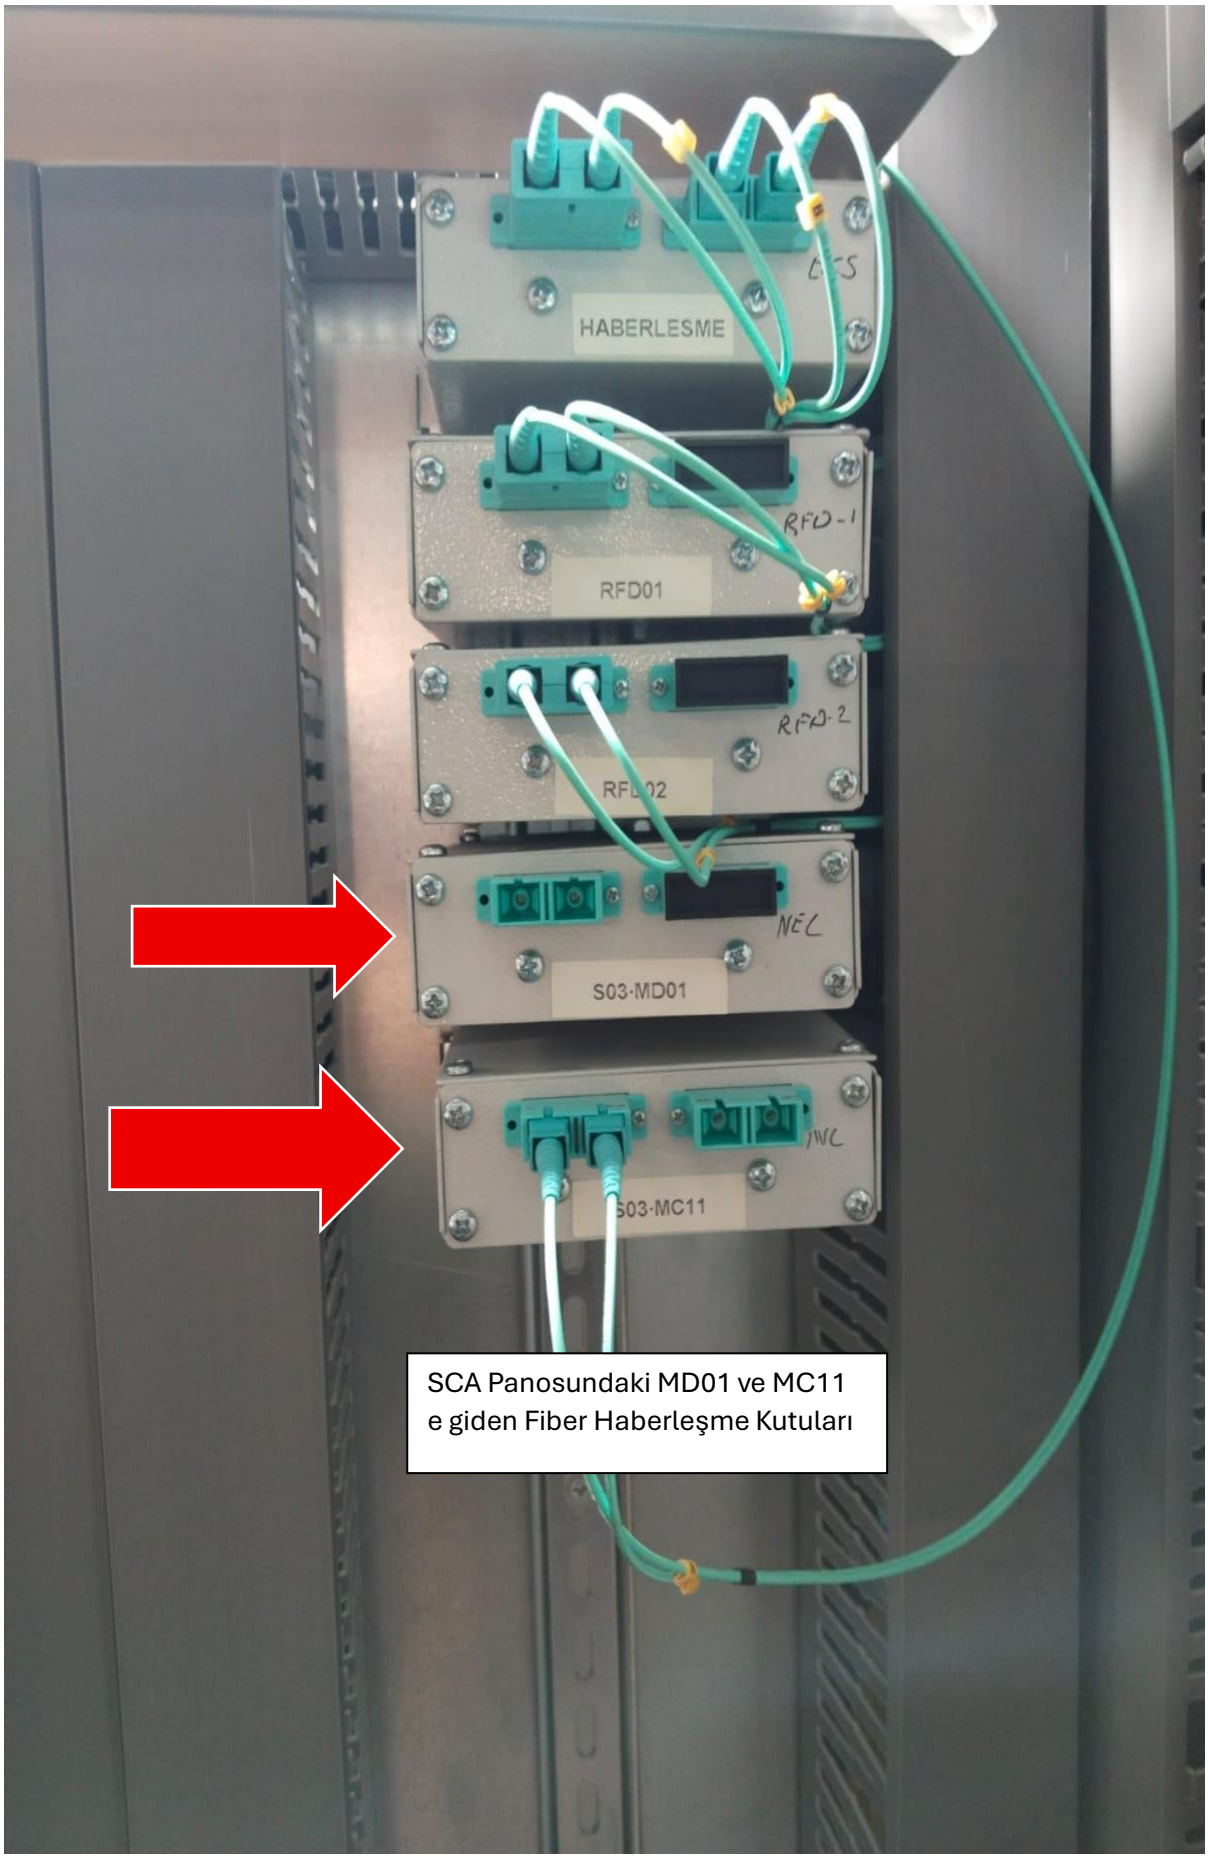
Port 1 veya Port 2 Link Status Failure DC Hücrelerinde karşılaştığımız bir haberleşme arızası durumudur.Tüm İstasyonlarda Bulunan Dc Grupları içerisindeki MC11 incoming ve MD01 Negatif Geri Dönüş Hücreleri Kumanda Panellerinden Fiber Çıkışları ile aynı mahalde bulunan SCA Panosuna İki ayrı hat olarak giriş Yapmaktadır.İki Ayrı hat olması Sağdan Sola MD01 den MC12,MC24,MC23,MC22,MC21,MC11 Loop Döngüsünün Başlangıç noktasını besler aynı şekilde MD01 devredışı kalırsa MC11 den MC21,MC22,MC23,MC24,MD01 şeklinde bir düzene sahiptir.Sahada gözlemlediğimiz durumlarda SCA kaynaklı bir problemde hangi port arızaya düşmüş ise o hücrede bu arıza görülmektedir.Fakat Ara hücrelerden herhangi bir tanesinin loop döngüsü bozulursa bu durumda da bu arızayı verecektir.

SCA Panosundaki MD01 ve MC11
e giden Fiber Haberleşme Kutuları

Bu arızanın içeriğinde öncelikle hangi hücrede görüldüğü önemlidir.Loop döngüsü arasında kalan bir hücrede ise (MC12,MC21,MC22,MC23,MC24) Loop döngüsünü tamamlayan CPU çıkışlarındaki CAT6 haberleşme kabloları kontrol edilmelidir.CPU çıkışlarındaki WG11 etiketli CAT6 kabloların girildiği İNPUT lardaki haberleşme ledlerin aktif olarak çalıştığı izlenmelidir.Uç noktalarıdaki Loop başlarında Bir input boşta kalmaktadır.(MD01 ve MC11) CAT 6 Loop başlangıç kabloları diğer boş porta alınıp denenmesi gereklidir.Bazı durumlarda loopu tamamlayan CAT6 kabloda arızalı olmaktadır.Farklı bir Data kablosu ile tekrar test edilmelidir.Ayrıca bu hücreler yedekli haberleşmeye sahip oldukları için Scada da haberleşmeleri olmasına rağmen bu arıza yedeklisi olmadığı için görülebilmektedir.Bu arıza eğer Loop başında ise (MC11 ve MD01 ‘de) bu durumda aradaki fiber kablonun SCA ya kadar kırmızı fiber ışığını gönderip göndermediği lazer cihazıyla kontrol edilmeli ışık tamamlanıyorsa mutlaka elektronik birimi ile SFP portları tekrar sistem üzerinden kontrol ettirilmelidir.

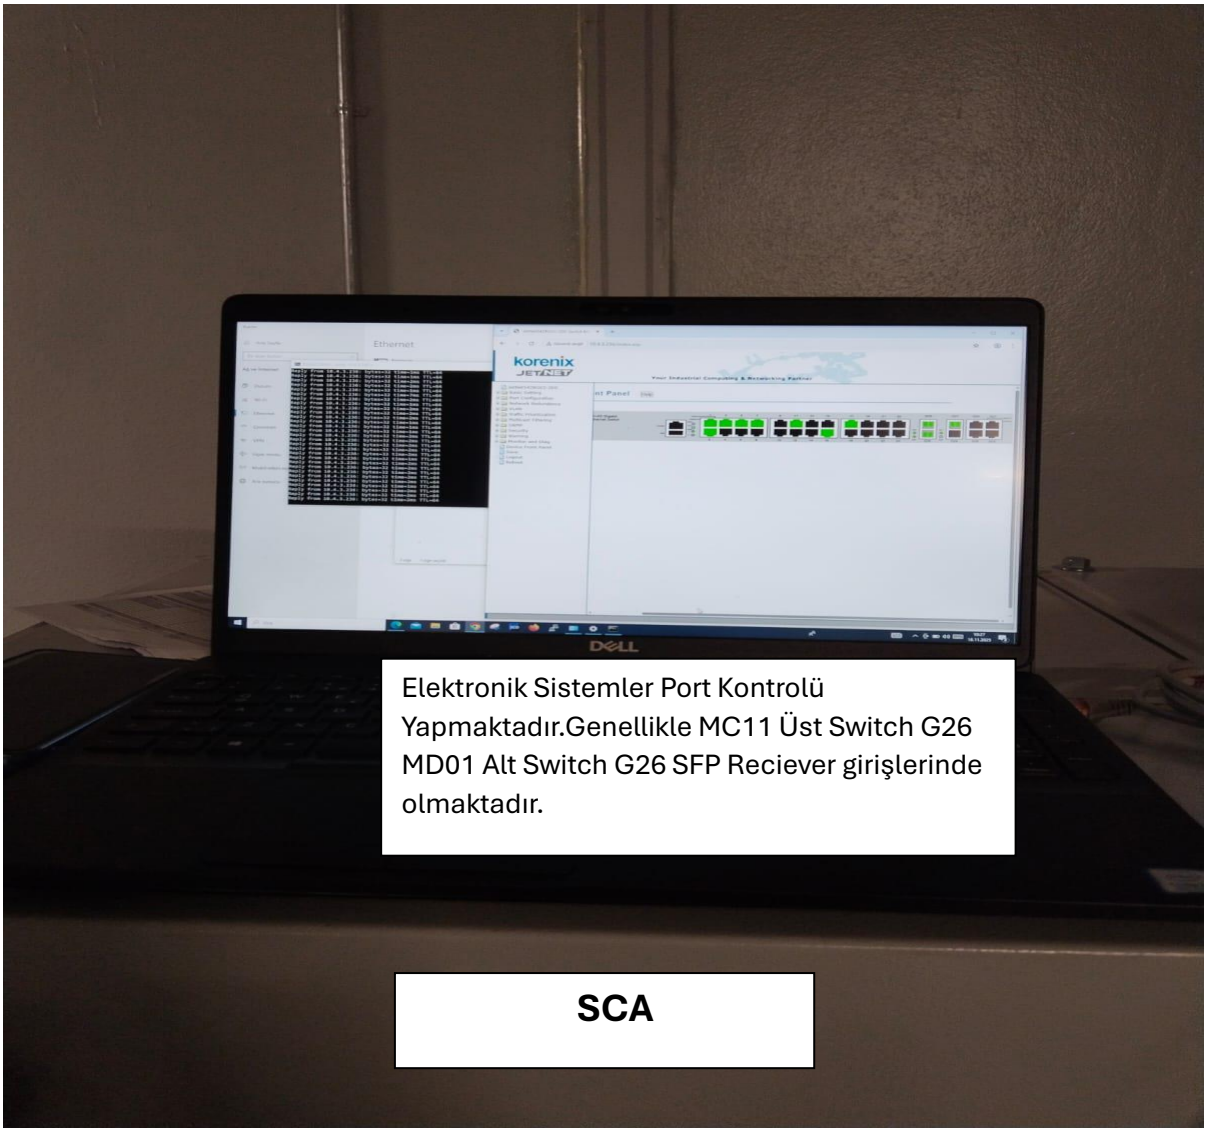
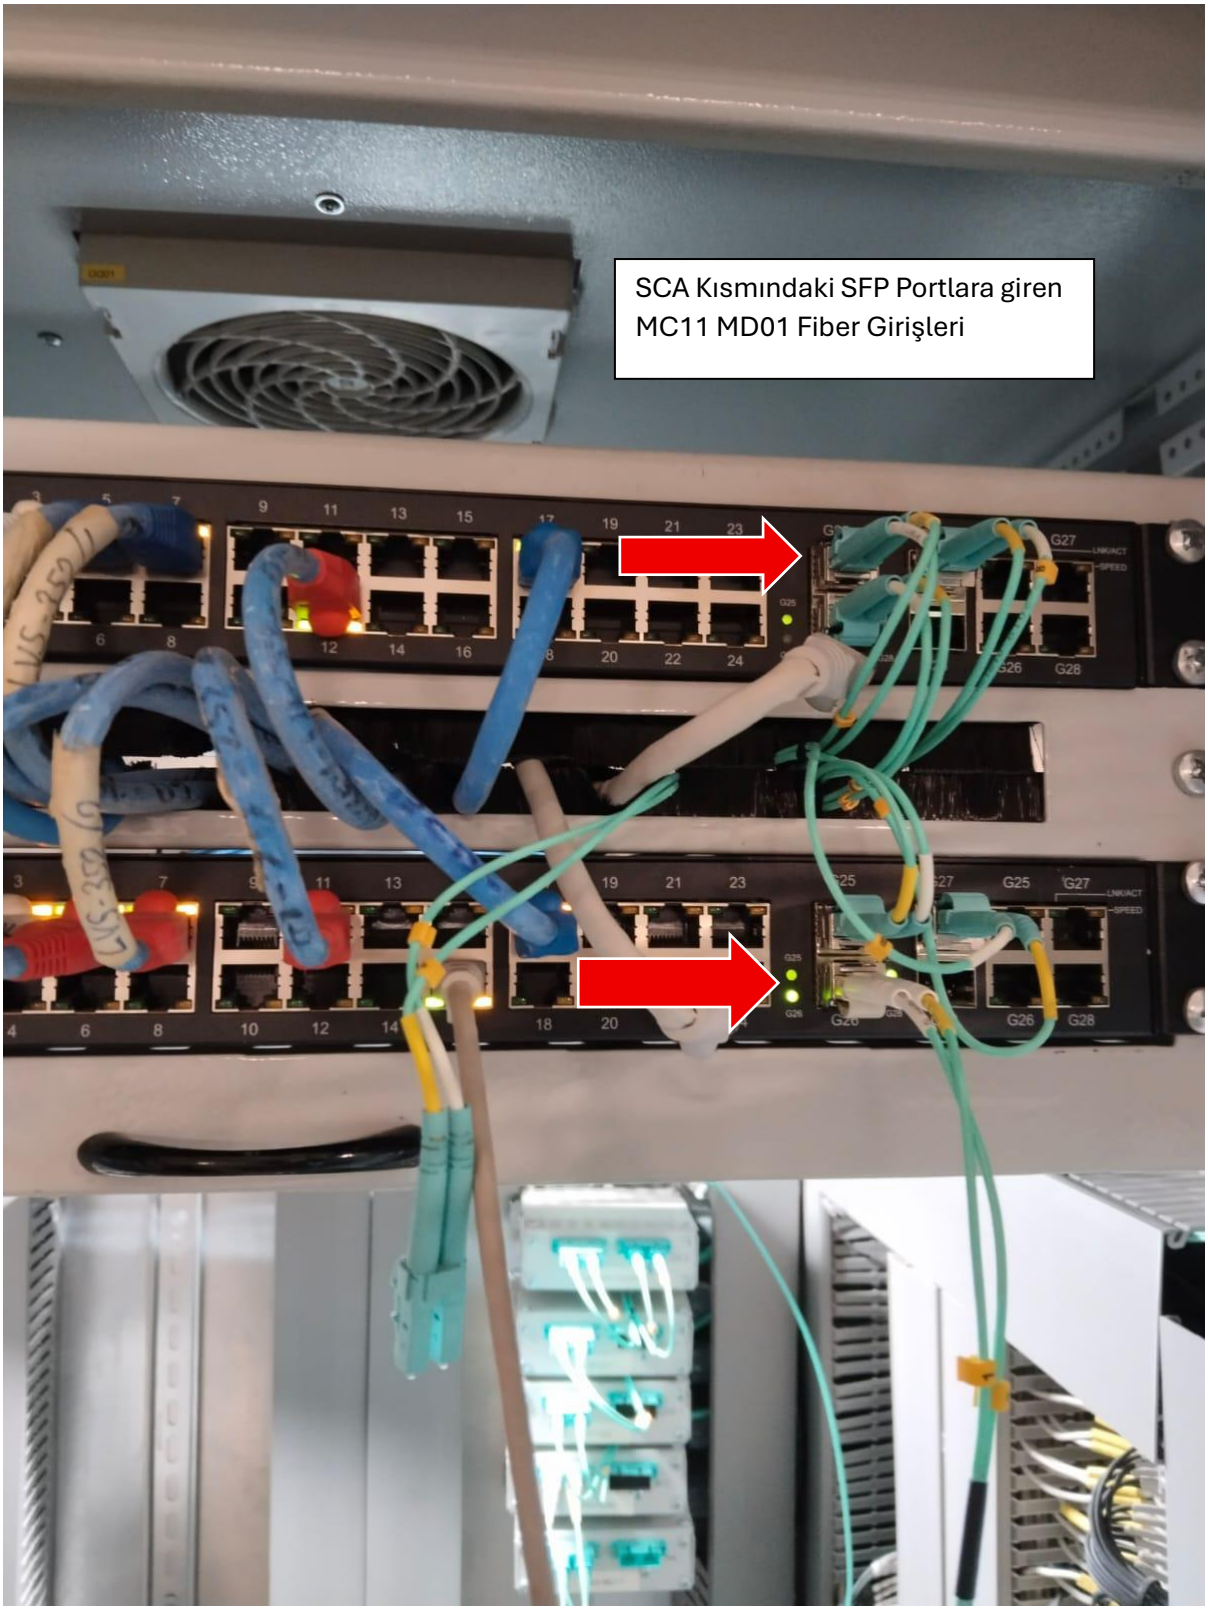
SCA Kısmındaki SFP Portlara giren
MC11 MD01 Fiber Girişleri
