COMUNE DI ARNASCO
(Provincia di Savona)

Ristrutturazione dell'immobile denominato "la torre di Bezzo"

PROGETTO DI RESTAURO

TAV. N.	OGGETTO: STATO ATTUALE Analisi dei Materiali	data maggio 2022
ALL. N.	COMMITTENTE: PRASLIN S.p.a. Via Zara, 23 20159 MILANO (MI) P.I. 09788030154	scala 1:100

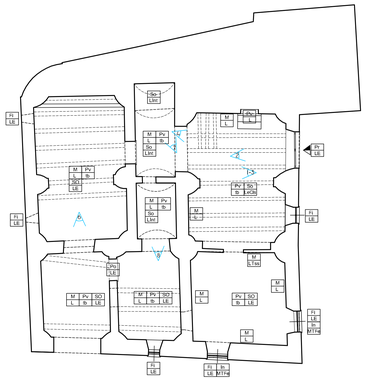
PIANTA PIANO TERRA

Esempio di solaio a travetti in legno e *"voltine"* in pietra e laterizio.

2 Accesso al piano terreno dal fronte sud con particolare del portale ad arco in pietra.

3 Dettaglio di uno dei pilastri della sovrastante volta a vela.

4 Sempre con riferimento allo stesso locale immagine della pavimentazione in terra battuta.

5 Particolare del paramento murario del piano terreno con in evidenza la buona qualità della tessitura, la limitata presenza di malta di allettamento ed i diatoni che contribuiscono a legare il tutto.

6 Particolare dell'accesso al piano terreno dalle aree pertinenziali in corrispondenza del fronte ovest. Oltre all'arco in laterizio si nota la presenza dell'imposta della orditura di un preesistente solaio.

7 Soletta rampante dello scalone che conduce ai livelli superiori dell'edificio; l'intradosso della rampa è stato rivestito con quella che appare una malta cementizia, per evitare la caduta di materiali lapidei.

8 Particolare della volta a botte a copertura del vano; l'intradosso della volta è stato rivestito con quella che appare una malta cementizia, per evitare la caduta di materiali lapidei. L'apertura nel muro è stata ottenuta con un voltino di scarico in mattoni con sottostante un sottile architrave ligneo. La porta è di recupero solamente appoggiata.

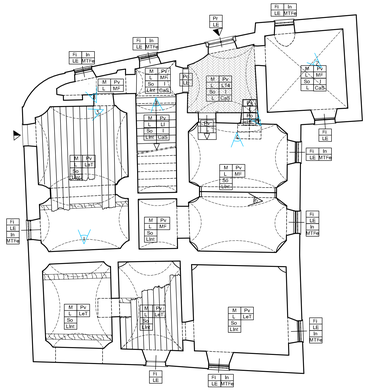
PIANTA PIANO PRIMO

Magazzino ricavato con un soppalco ligneo a semplice orditura con sovrastante tavolato in legno a dividere l'alto locale voltato (volta a vela)

2 Locale situato al livello più basso della torre; l'immagine si sofferma sull'unghia ricavata nella vela della volta a crociera per ricavare l'apertura. Il locale si presenta a questo livello intonacato anziché pietra a vista.

3 Solaio in legno a livello del piano ammezzato con pavimento in tavolato ligneo. L'apertura è stata ricavata dopo la costruzione del soppalco per mettere in collegamento il locale con la strada.

4 Piano ammezzato con in primo piano la catena metallica a contrasto della spinta dell'arcone che separa il due locali coperti con una volta a vela classuno. Anche in questo caso le pareti sono intonacate a testimoniare un uso residenziale dei locali.

5 Pavimentazione dell'atrio d'ingresso in mattoni posati a *"spina di pesce diritta"*.

6 Particolare del pilastro già commentato alla foto 4 sui cui insistono tre arcate.

8 Particolare della finestrella di un magazzino La bucatura è protetta da una inferriata; si tratta di una delle poche aperture in cui si è conservato il serramento originario, realizzato in legno naturale.

7 Immagine dello scalone principale che conduce a quello che era il primo piano dell'edificio originario. Appaiono evidenti i danni all'intonaco dovuti alla umidità ed alle infiltrazioni d'acqua

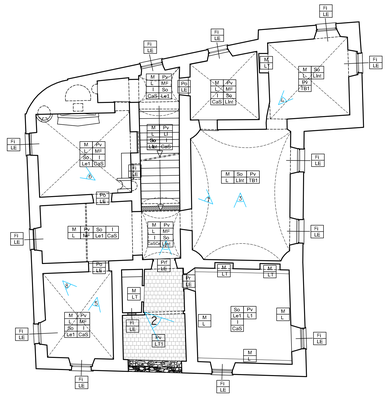
PIANTA PIANO SECONDO

Terrazza in fregio al fronte ovest; in primo piano la pavimentazione in piastrelle di cotto quadrate, il telaio del serramento che sostituisce la soglia e la vegetazione infestante.

2 La parete rivolta verso nord che delimita la terrazza, mostra diffusi segni di ammaloramento dell'intonaco, tanto per la esposizione diretta agli agenti atmosferici , che per l'azione dell'acqua che proviene dalla falda di copertura del tetto.

3 Nel grande salone risaltano le due aperture tamponate, forse in tempi recenti per evitare la caduta nel vuoto a causa del crollo i tutti i solai nel vano confinante. Si evidenzia anche le pareti al grezzo e l'assenza della pavimentazione, presumibilmente asportata.

4 Particolare della volta a padiglione nella stanza della torre a questo livello; anche in questo caso l'intradosso della volta è stato rivestito con quella che appare una malta cementizia, per evitare la caduta di materiali lapidei dalla stessa.

5 Immagine della stanza posta nello angolo nord-ovest dell'edificio dove si trovano i resti dei sistemi oscuranti un tempo presenti, persiane in legno con telaio alla genovese.

6 La volta a crociera in cannicciato della cucina è in evidenti condizioni di degrado per le infiltrazioni di acqua provenienti dal tetto.

7 Presa fotografica a luce radente della tessitura muraria.

8 Particolare della volta nella stanza posta nell'angolo nord-ovest dell'edificioi dove le infiltrazioni hanno provocato la caduta di parte della volta in cannicciio.

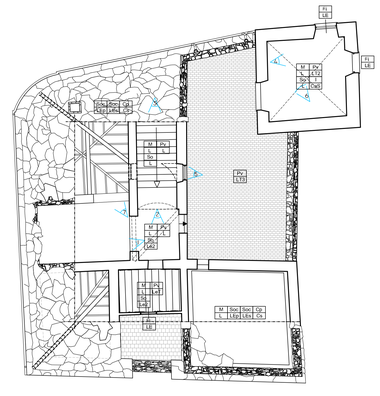
PIANTA PIANO TERZO

A livello della copertura e del piano di sottotetto si manifestano le maggiori criticità, a causa dello stato di prolugato abbandono dell'immobile si è verificato il cedimento della struttura portante e la caduta del manto di copertura. Fenomeno che ha interessato anche le sottostanti volte in cannicciato.

2 Particolare dell'orditura della copertura composta da cantonali, puntoni, stuoia in cannicciato a costituire iplano di posa del manto di cpertura in "lose" in pietra di tipo tranclato.

3 Lo scalone principale che conduce dal piano secondo (già piano primo nobile) ai locali nel sottotetto. Rispetto alla rampa sottostante i gradini appaiono realizzati con meno cura con l'utilizzo di lastre in pietra.

4 Locale posto all'ultimo livello della torre, coperto da da volta a padiglione, le pareti sono intonacate come pure l'intradosso della volta rinzaffato con quella che appare una malta cementizia, per evitare la caduta di materiali lapidei dalla stessa.

5 Dettaglio dell'estradosso della falsa volta dello scalone in cannicciio lntonacato, con in primo piano la centina lignea e l'incrodo dell'incannicciatura con le canne semplicemente schiacciate.

6 Mattonelle in cotto quadrate posate in diagonale nella stanza in cima della torre.

7 Particolare della complessa struttura della volta in cannicciato o camorcanna che dir si voglia, con le nervature lignee (centine) della volta appese alla grossa orditura del tetto e lo stuolato direttamente inchiodato alle centine.

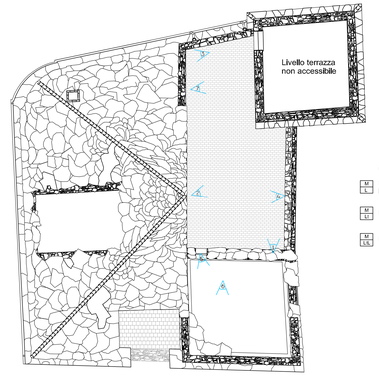
PIANTA COPERTURE

Dettaglio della parte sommitale della torre, con in evidenza i capochiave delle catene poste in opera per ovviare a problematiche statiche già verificatesi. Sul lato verso il terrazzo una scaletta ora scomparsa conduceva sulla terrazza piana sopra la torre.

2 La terrazza all'ultimo piano è delimitata tutto attorno da un basso muretto realizzato in prosecuzione della muratura sottostante. La pavimentazione è realizzata in mattoncini in laterizio, posti in opera

3 Manto di coperturain in "lose" di ardesia di tipo trinciato di foggia molto irregolare. Sono presenti diffusi dislocamenti dei singoli elementi lapidei. Il camino e' in parte crollato.

4 Dalla apertura che dal planerottolo di arrivo dello scalone conduce sulla terrazza, si intravvede il dissesto che ha interessato la cellula edilizia retrostante, con il crollo della copertura che ha interessato anche la falsa volta sottostante.

5 Anche la cellula edilizia posta nell'angolo sud-ovest dell'edificio, è stat interessata da un esteso dissesto che ha interessato oltre la copertura e tutti i solaio di interpiano dei livelli sottostanti.

6 Immagine dal basso del corpo posto nell'angolo sud-ovest dell'edificio completamente sventrato da cima a fondo.

7 Particolare del accesso alla terrazza piana a copertura della torre; dale tracce rimaste si può ipotizzare la presenza di una struttura leggera che ne consentiva l'accesso.
