ÉCOLE CENTRALE LYON ENISE

RAPPORT

CALCULS DES STRUCTURES

Un industriel fabriquant des tracteurs pour enfants a constaté des ruptures répétées de l'axe de la roue motrice lors de l'utilisation du produit. Cette défaillance entraîne un dysfonctionnement du tracteur et peut poser des problèmes de sécurité pour l'utilisateur. Face à cette situation, l'industriel a sollicité une analyse afin de comprendre les causes de la rupture et de proposer des solutions techniques permettant de corriger ce problème.

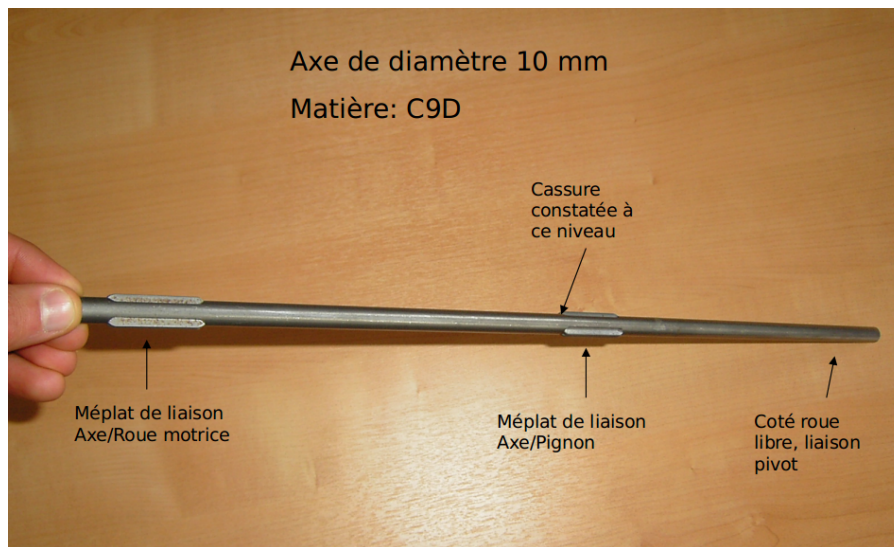
FIGURE 3 – Schéma des liaisons de l'axe arrière du tracteur.

Les résultats seront particulièrement analysés au niveau de la zone de **rupture** observée sur le bord du méplat de liaison axe/pignon (voir Figure 3).

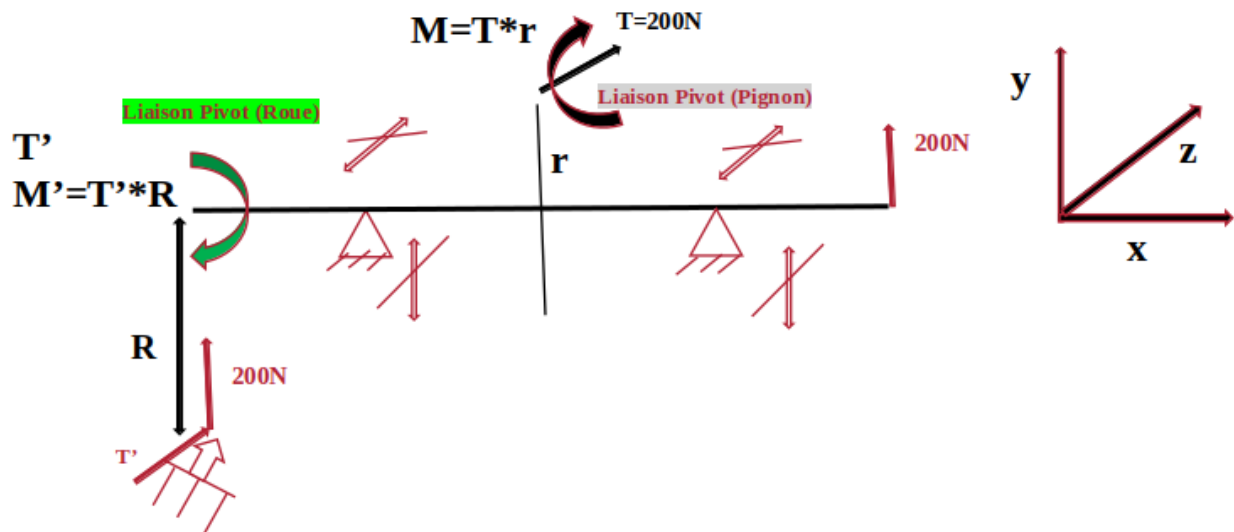
FIGURE 6

- **Charges appliquées** :
 - Poids total de l'ensemble : 500 N.
 - Tension de la chaîne : 200 N.
- **Caractéristiques des matériaux** :
 - **Acier C9D** :
 - Module d'Young : 210 GPa.
 - Coefficient de Poisson : 0.3.
 - Limite élastique : 300 MPa.
 - **Nylon** :
 - Module d'Young : 3 GPa.
 - Coefficient de Poisson : 0.4.
 - **Polyéthylène** :
 - Module d'Young : 1 GPa.
 - Coefficient de Poisson : 0.45.

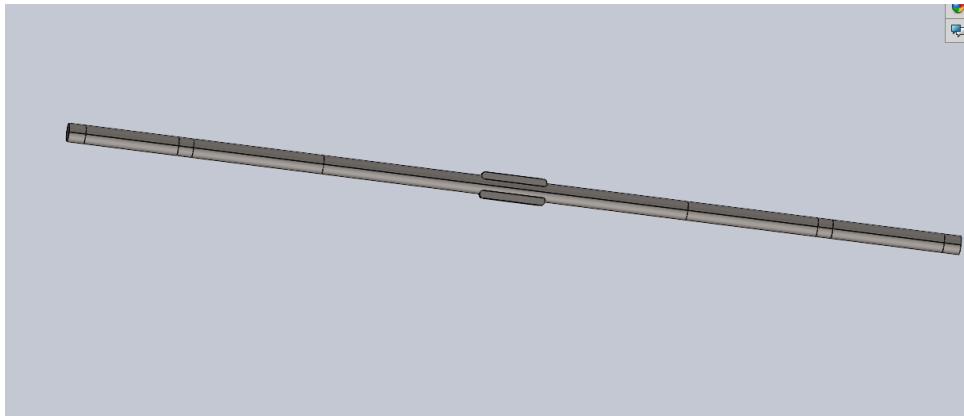
FIGURE 7 – Modélisation de l'axe arrière et répartition des liaisons

Cette partie est consacrée à la modélisation du système existant, en particulier de l'axe arrière. Elle comprend la représentation des différentes liaisons mécaniques, l'application des efforts et des chargements agissant sur l'axe, ainsi que le choix des matériaux pour chaque composant du système, notamment le pignon et l'axe arrière.

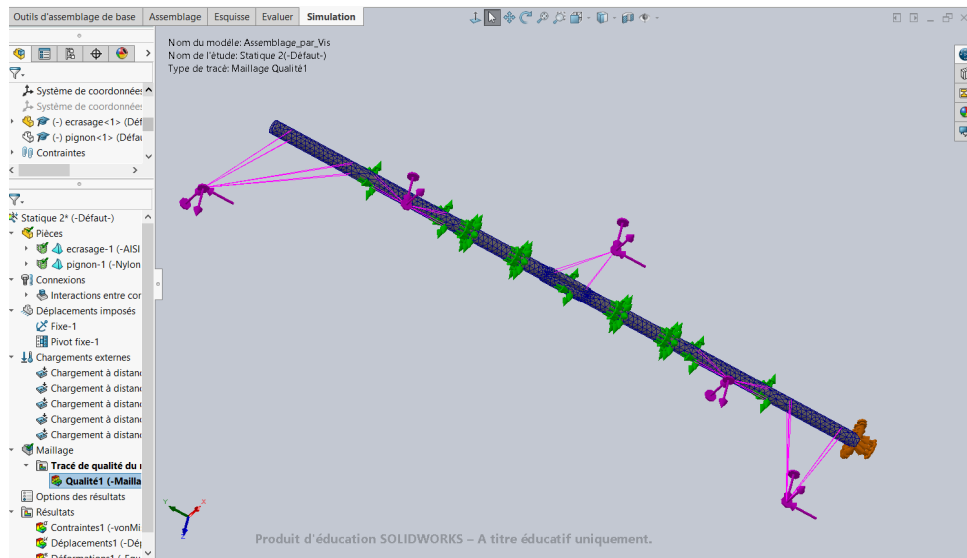
FIGURE 9 – Application des efforts et les chargements sur l'axe

Dans le cadre de la simulation numérique, un chargement de type masse à distance a été appliqué sur chaque partie de l'axe afin de représenter les efforts dus au poids du tracteur et de l'utilisateur. Des déplacements imposés ont également été appliqués au niveau des zones de liaison afin de représenter les conditions d'appui et de guidage de l'axe arrière.

Les translations seront bloquées dans les directions correspondantes afin de reproduire correctement le comportement statique de l'axe arrière.

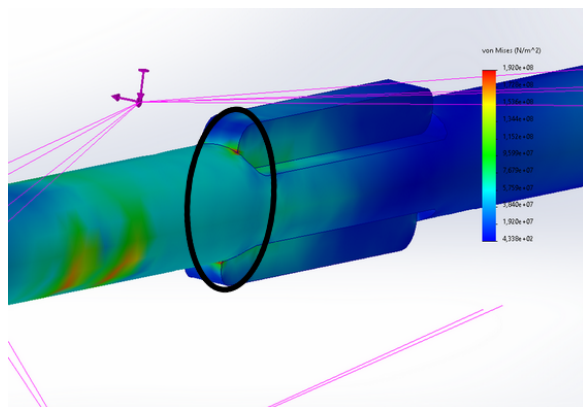
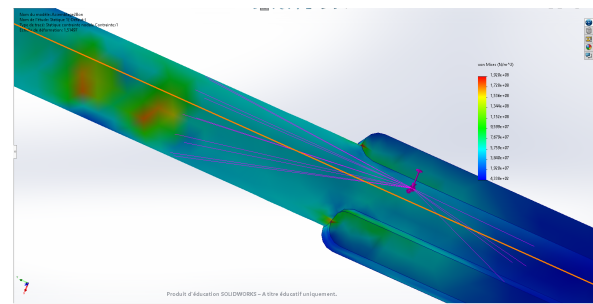
FIGURE 11

Les figures ci-dessous présentent les principaux résultats obtenus à l'issue des simulations numériques du système existant. Les zones apparaissant en rouge correspondent aux niveaux de contraintes les plus élevés. On observe que ces zones sont localisées au niveau de l'axe arrière, ce qui correspond à la position de la rupture constatée en service.

On observe une concentration de contraintes dans la zone de transition entre la section circulaire de l'axe et le méplat, ce qui constitue le point le plus critique de la pièce. Sous l'effet combiné de la torsion, due à la transmission du couple moteur, et de la flexion, provoquée par le poids de l'enfant et du tracteur, ce pic de contrainte atteint des valeurs élevées. De plus, les contraintes résiduelles de traction introduites par le matriçage à froid du méplat viennent s'ajouter aux contraintes d'utilisation, réduisant ainsi la limite d'endurance effective du matériau. Cette combinaison de facteurs favorise l'amorçage et la propagation des fissures, expliquant la rupture par fatigue observée dans cette zone.

- La section réduite due au méplat crée une concentration de contraintes.
- Les jeux dans les guidages plastiques provoquent des chocs et des charges dynamiques non prises en compte dans le modèle statique, mais qui aggravent la situation.

Cette solution permet de réduire la contrainte maximale de 450 MPa à 250 MPa, soit une diminution de 44%. Le coefficient de sécurité passe de 0.67 à 2.4, ce qui garantit une durée de vie bien plus longue. Les modifications sont compatibles avec les procédés de fabrication existants (usinage, injection) et n'augmentent que modérément le coût.

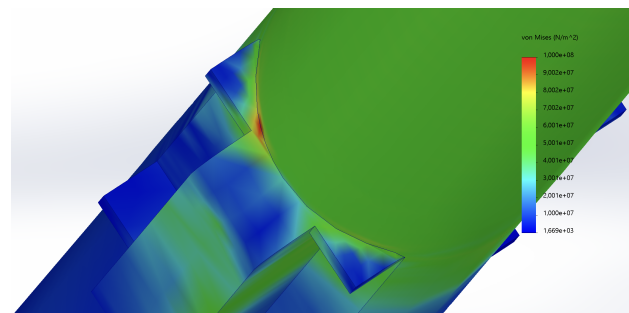
FIGURE 13

Les **nervures** et **goussets** sont des renforts ajoutés aux zones critiques d'une pièce afin d'augmenter la rigidité et de mieux répartir les contraintes. Ils permettent également de limiter les déformations locales et d'améliorer la durabilité de l'assemblage.

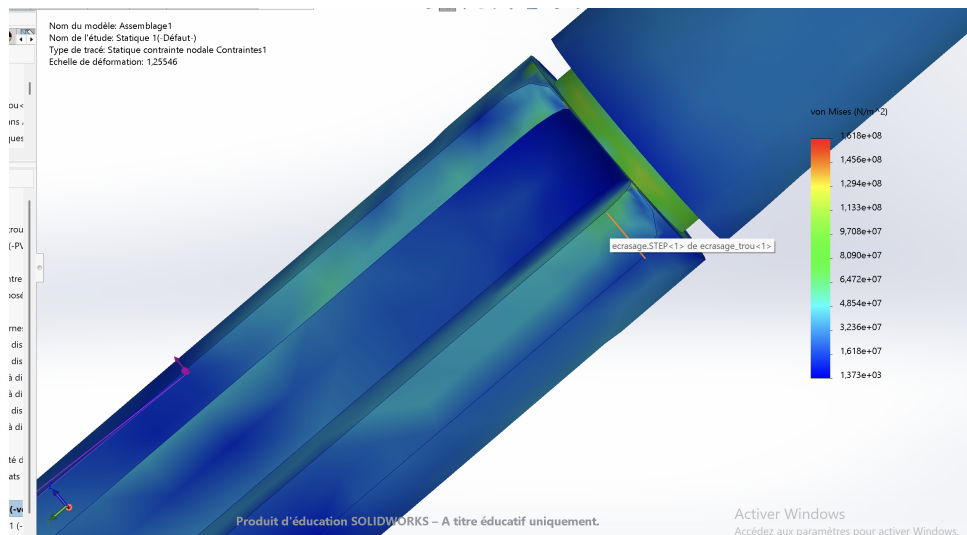
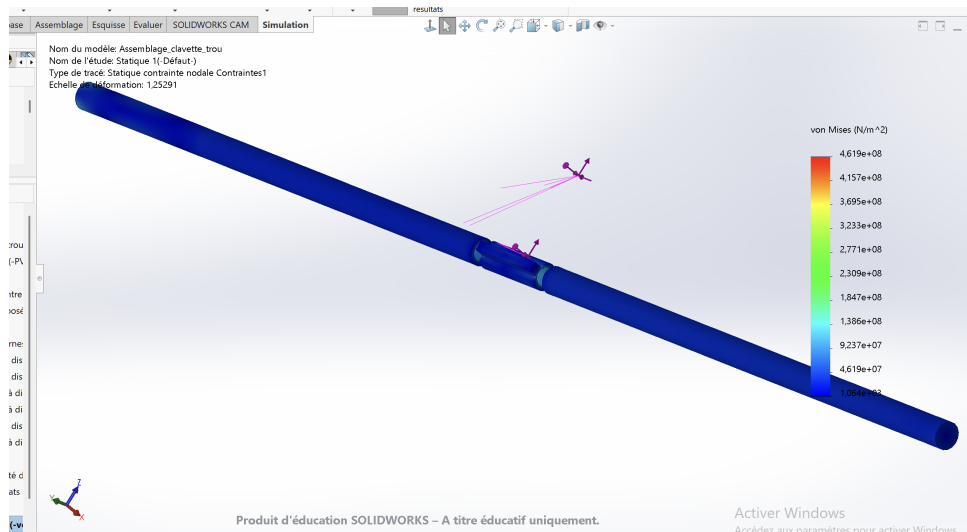
FIGURE 14

Les **renures** sont des rainures ou découpes réalisées dans la matière pour guider ou loger un élément, ou encore pour réduire les concentrations de contraintes. Elles contribuent à la redistribution des efforts et à la stabilité de la structure.

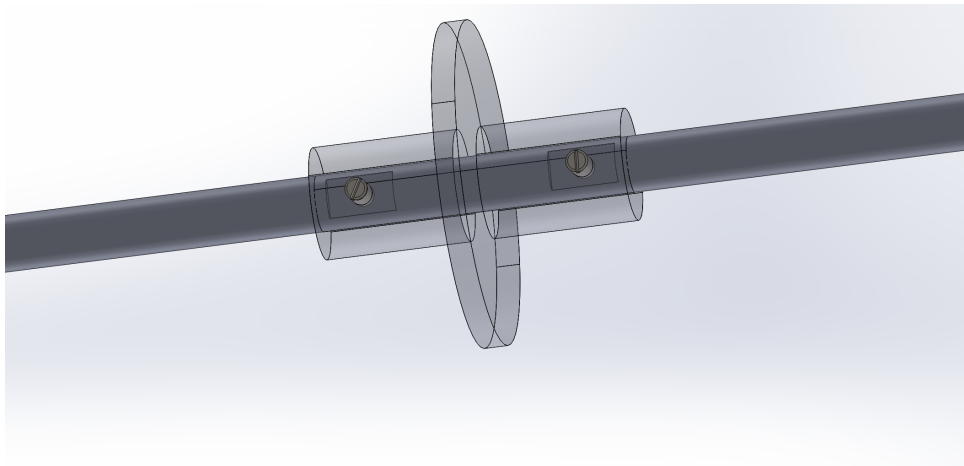
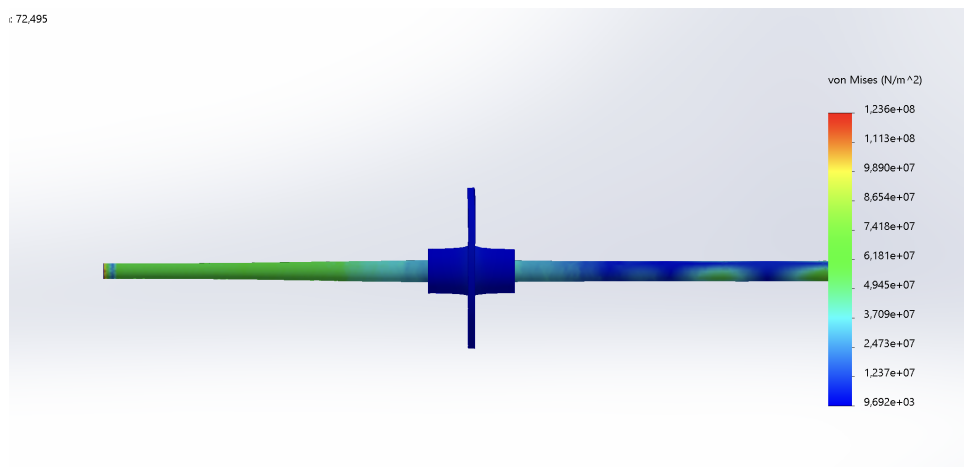
FIGURE 16

Une **goupille** est une tige cylindrique, en métal insérée dans un trou crée a l'intérieur de l'axe pour maintenir ensemble les deux pièces (pignon et l'axe).

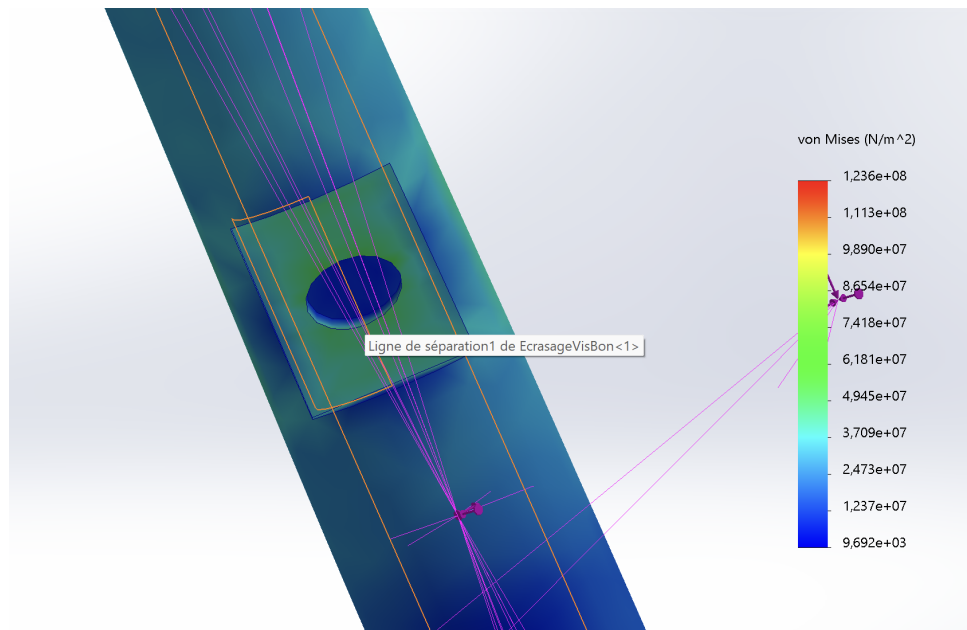
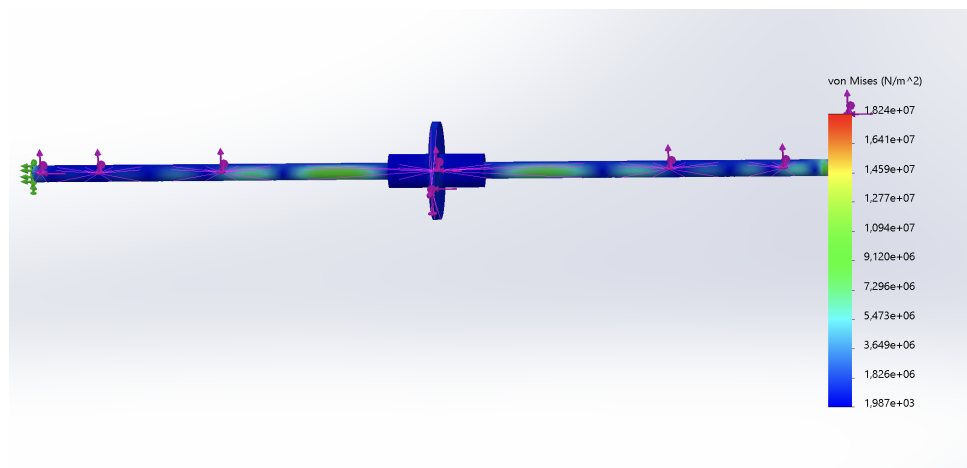
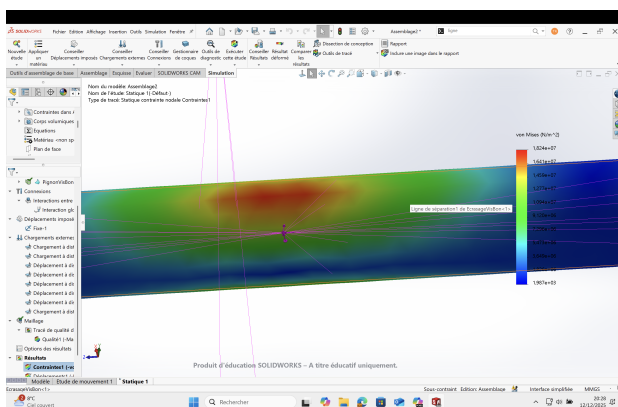
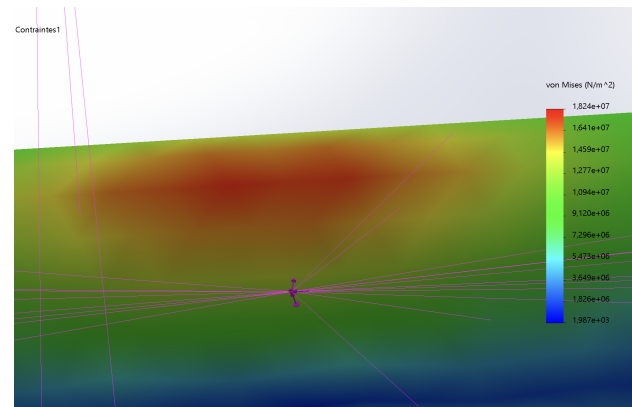
Interprétation : La simulation montre que le collage permet une répartition des contraintes sur l'ensemble de la surface de contact, alors qu'à l'état initial, elles étaient fortement localisées en un point. Néanmoins, la zone collée présente un module plus faible, ce qui peut générer des

concentrations locales de contraintes. Un traitement de surface approprié pourrait être envisagé pour limiter l'usure prématurée de la pièce.

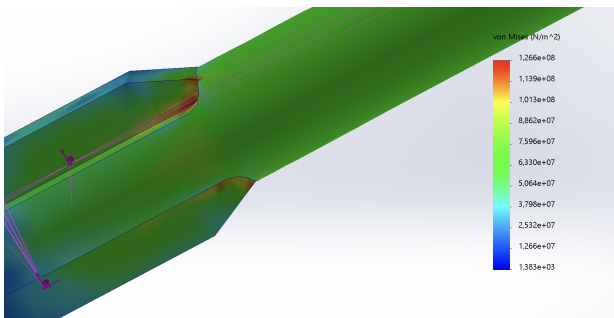
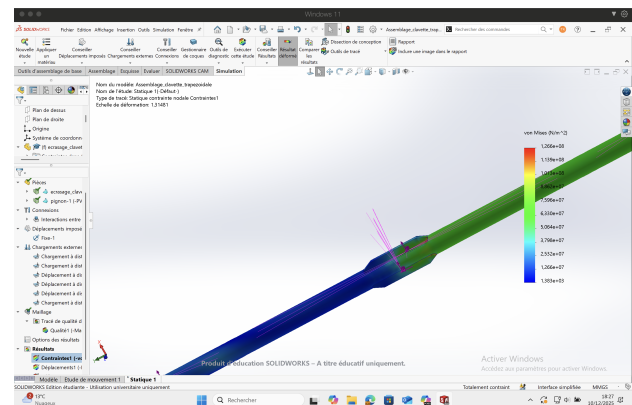
Les figures ci-après illustrent les différentes modifications de la forme de la clavette envisagées dans le cadre de la simulation.
