# Die Waldfriedhofskapelle in Rhöndorf

Semesterarbeit an der TH Köln 2022 • Denkmalpflege  
Betreut von Professor Norbert Schöndeling

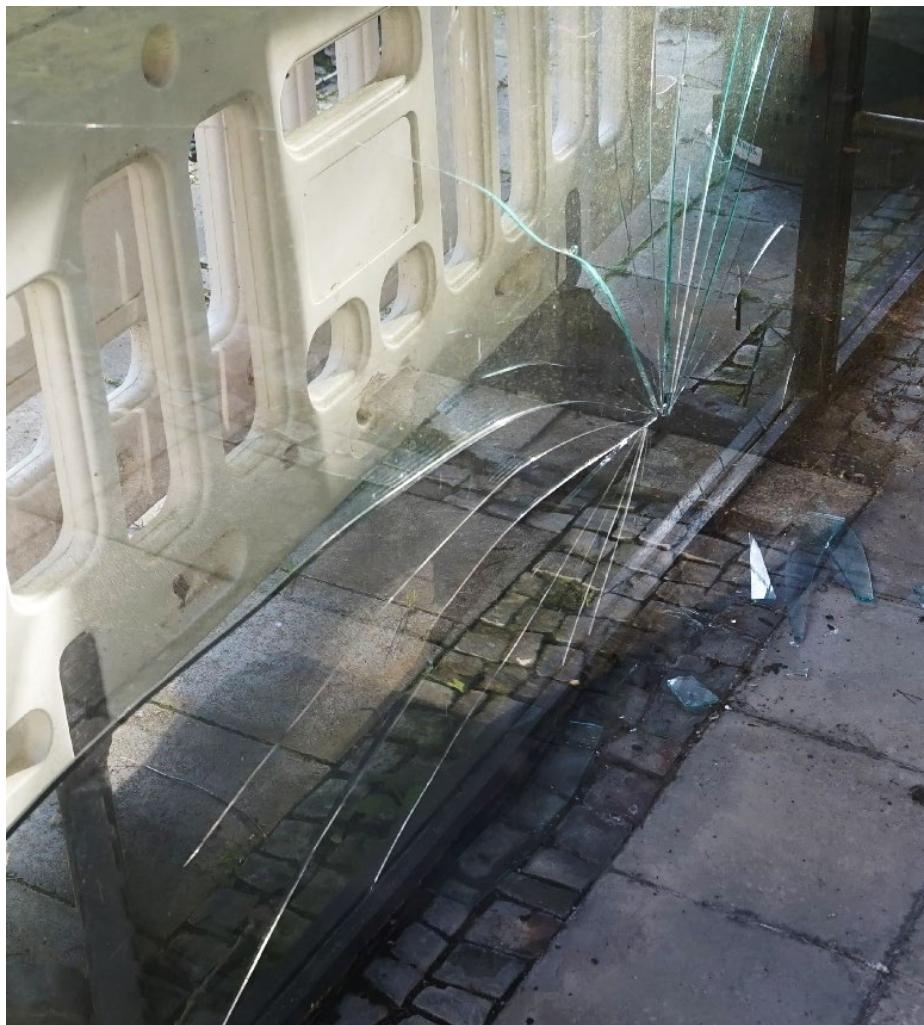
ABB. 37: DIESER GLASSCHADEN ENTSTAND IN JÜNGSTER ZEIT (TIZIAN REIN 2021)

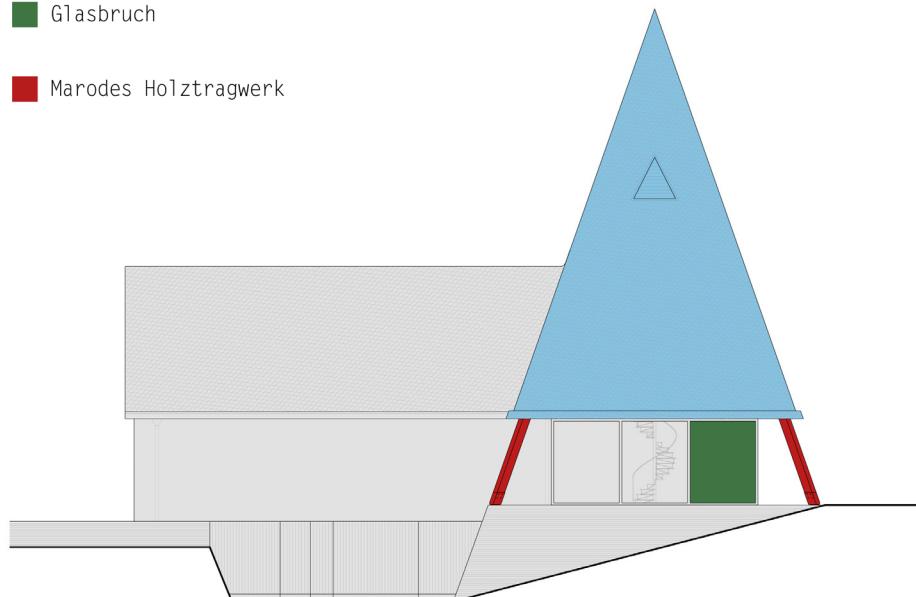
ABB. 44: SCHADENSBILD ANSICHT OST (ZEICHNUNG: TIZIAN REIN)

Die Schäden an der Kapelle sind mit den Jahren immer größer geworden. In fast allen typischen Bereichen traten sichtbare Feuchtigkeitsprobleme auf. Dach und Keller sind feucht. Die daraus resultierenden Probleme sind ganz besonders an der Spindeltreppe (Abb. 32), wie auch an der Holzkonstruktion sichtbar (Abb.31). Bei letzterer ist eine der vier großen Stützen komplett verfault, da durch defekte Regenrinnen große Wassermengen sich in diesem Bereich sammeln. Auch an einer weiteren Stützen beginnt die Fäulnis. Eine provisorische Baustütze wurde montiert. Zahlreiche Fotografien und eine selbst angefertigte Bauaufnahme sowie eine anschließende Markierung der sichtbaren Schäden geben auf den folgenden Seiten einen ersten Eindruck in den Zustand der Kapelle.

sollte ein besonderes Augenmerk auf die komplizierte Holzkonstruktion und den Erhalt originaler Substanz gelegt werden. Die „CHARTA VON VENEDIG“ sowie im Besonderen die „GRUNDSÄTZE ZUR ERHALTUNG HISTORISCHER HOLZSTRUKTUREN“ geben hier die notwendigen Schritte vor und sollten wie bei jeder Sanierung an historischen Bauwerken ihre Anwendung finden. Beide Texte sind dieser Arbeit im Anhang hinterlegt. Da die äußere Untersuchung ergeben hat, dass bereits schwere Schäden an mindestens einer der vier tragenden Holzstützen vorhanden sind und ein Austausch denkbar ist, sollten diese Arbeiten vorzugsweise von einem im Bereich der Denkmalpflege und Holzbauanierung erfahrenen Unternehmen durchgeführt werden.
