KTE KY PUHALLINKONVEKTORIEN
MÄÄRÄAIKAISHUOLTO

Tarkastuspäivä: 14.03.2024 00:00:00

Tarkastaja	Kari Vesämäki	Kiinteistö	Valmet Flow Control Oy Venttiilitehdas
Osallistujat	Anton Sjögren	Rakennus	Valmet Flow Control Oy Venttiilitehdas
Lomakepohja	KTE IV Lämpöpuhallinten ja kiertoilmakoneiden määräaikaishuolto	Osoite	Vanha Porvoontie 229

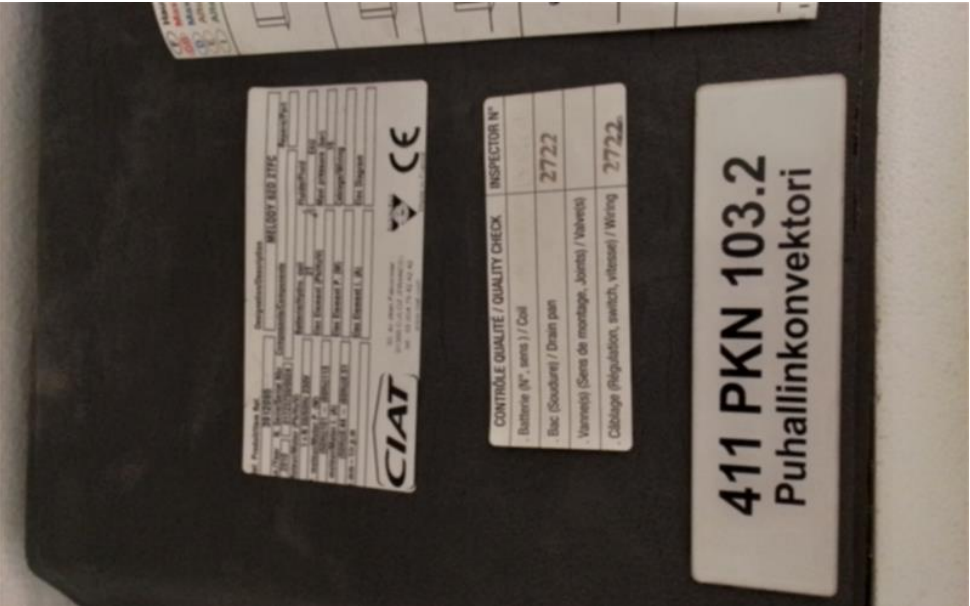
17107474851816512190665595589316.jpg

<i>Turvakytkin koekäytetty ja kytketty 0-asentoon huollon ajaksi</i>	Ei arvioida		
Puhallinmoottorin laakereiden kunto	Huomautettavaa	<i>Moottori vaihdettava</i>	
Puhallin puhdistettu imuroimalla tai paineilmalla	Ei		
Lämmityspatteri puhdistettu imuroimalla tai paineilmalla	Ei	<i>Jäähdytys</i>	
Puhaltimen suodatin vaihdettu	Kunnossa	<i>Suodatin imuroitu</i>	
<i>Huoltomerkintä päivitetty laitteelle</i>	Ei arvioida		
411PKN104 LABRA VIK, KOMPRESSORI, PUMPPUHUONE			
<i>Puhaltimen lämmityspatterin tyyppi</i>	Ei arvioida		
Puhallinmoottorin käyntiäni	Kunnossa		2 kpl 17194003210715 05924434793962 8515.jpg, 17194015781963 19337357397016 4785.jpg
Puhaltimen tärinänvaimennus	Kunnossa		
Puhaltimen termostaattiohjauksen toiminta	Kunnossa		
Termostaatin asetusarvo (°C)	24		
<i>Lämmityspiirin toiminta</i>	Ei arvioida		
Turvakytkin koekäytetty ja kytketty 0-asentoon huollon ajaksi	Kunnossa		
Puhallinmoottorin laakereiden kunto	Kunnossa

B-toimisto 2kpl moottoreita vaihdettava.
431PKN204.2 ja 431PKN204.3
Huollon toimisto 411PKN103.1 moottori vaihdettava.
C-toimistot jäähdytys puhallinkonvektorit, patterin pinnat/laite puhdistettava.
431PKN102 pääluottamus.m, työsuojepäällikkö tmsto, jäähdytys puhallinkonvektori, patteri/puhdistettava.
A-toimiston jäähdytys puhallinkonvektorit patterit/laite puhdistettava.
A-toimisto 411PKN101.1 laakeriääni puhaltimessa.
A-toimisto 411PKN201.3 laakeriääni puhaltimessa.
411PKN 203.1-203.3 labran toimisto puhallinkonvektorien patterit puhdistettava.
Huollon toimiston puhallinkonvektorien patterit puhdistettava.

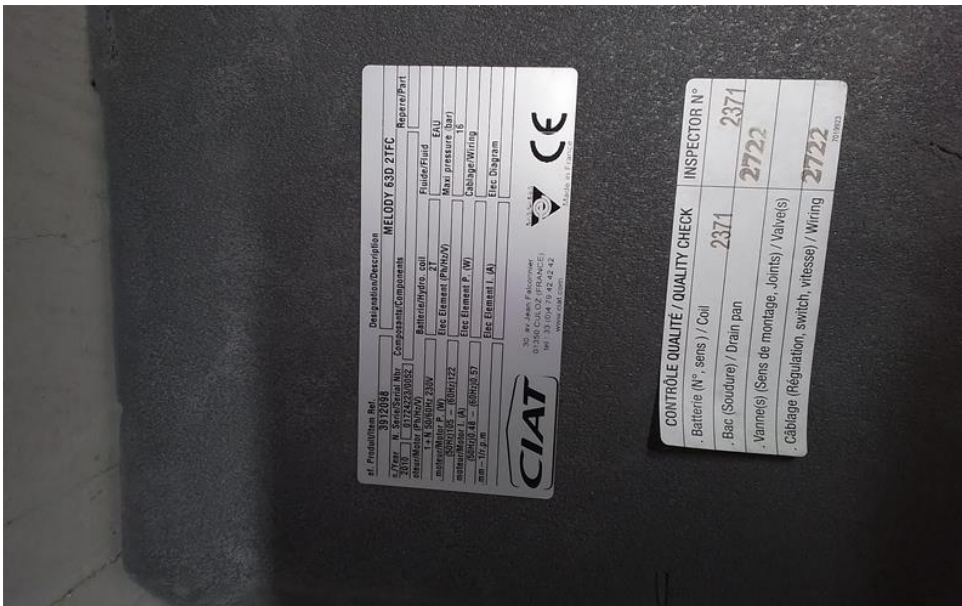
17104909036164651773189720827961.jpg

Kohta	Tulos	Lisätieto	Liitteet
411PKN201.3 A-toimisto			
Puhaltimen lämmityspatterin tyyppi	Vesi	Jäähdytys	1 kpl 17104858811503 21316696365972 2080.jpg
Puhallinmoottorin käyntiääni	Huomautettavaa	Laakeriääni	
Puhaltimen tärinänvaimennus	Kunnossa		
Puhaltimen termostaattiohjauksen toiminta	Kunnossa		
Termostaatin asetusarvo (°C)	21,5		
Lämmityspiirin toiminta	Kunnossa	Jäähdytys	
Turvakytkin koekäytetty ja kytketty 0-asentoon huollon ajaksi	Ei arvioida		
Puhallinmoottorin laakereiden kunto	Huomautettavaa	Laakeriääni	
Puhallin puhdistettu imuroimalla tai paineilmalla	Ei		
Lämmityspatteri puhdistettu imuroimalla tai paineilmalla	Ei	Jäähdytys	
Puhaltimen suodatin vaihdettu	Kunnossa	Suodatin imuroitu	
Huoltomerkintä päivitetty laitteelle	Ei arvioida		
411PKN001.1, teletila 1 kellari			
Puhaltimen lämmityspatterin tyyppi	Vesi	Jäähdytys	2 kpl 17104908031527 88872303567042 4632.jpg, 17104909036164 65177318972082 7961.jpg

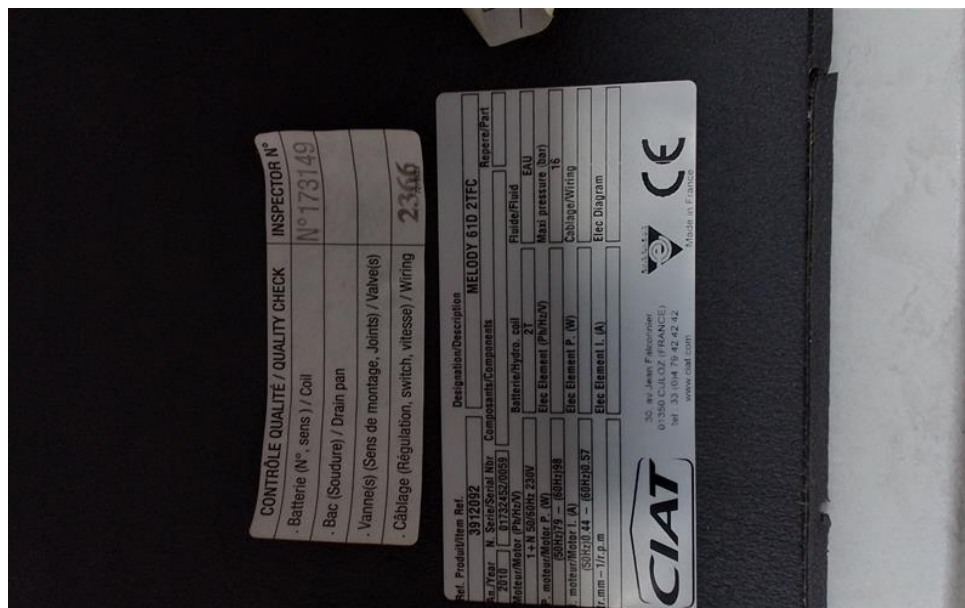
17104119766836311430337373024128.jpg

431PKN204.2 B-toimisto			
Puhaltimen lämmityspatterin tyyppi	Vesi	Jäähdytys	2 kpl 17104119766836 31143033737302 4128.jpg, 17104120491351 54446589203856 631.jpg
Puhallinmoottorin käyntiääni	Huomautettavaa	Laakeriääni, moottori vaihdettava.	
Puhaltimen tärinänvaimennus	Kunnossa
