KTE KIINT KY/LV puhallinkonvektorien huolto

Valmet Flow Control Oy Venttiilitehdas

Vanha Porvoontie 229

Tarkastuspäivä: 05.05.2026 00:00:00

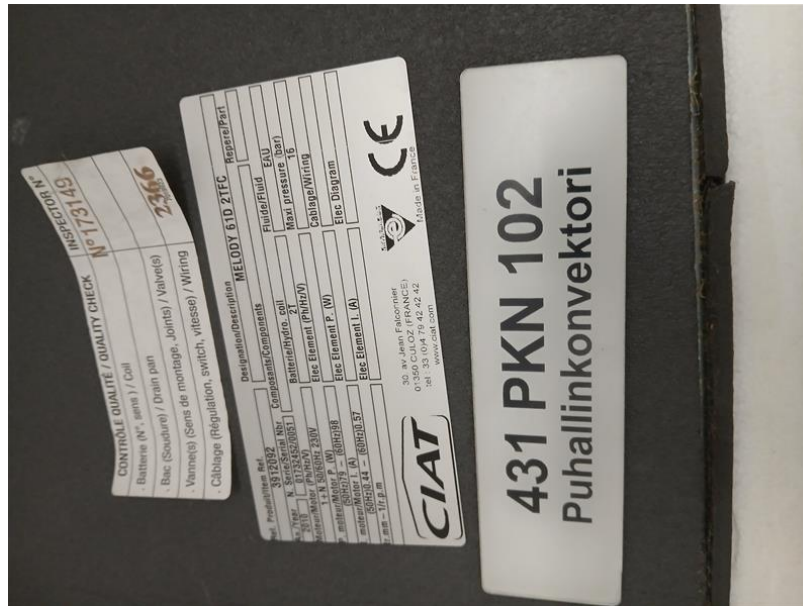
20260505_135725.jpg

Merkki		<i>Ciat</i>	
Malli		<i>Melody 61TD 2TFC</i>	
Valmistusvuosi		<i>2009</i>	
Kuva tyyppikilvestä	Liitteenä		1 kpl 20260505_ 135725.jpg
Jäähdytysaine	Vesi		
Puhallinmoottori	Huomautettavaa	<i>ääntää.</i>	
Turvakytkin laitteessa	Kunnossa		
Patterin puhtaus	Likainen	<i>pölyinen</i>	
Suodatin	Puhdas	<i>Imuroitu</i>	
Laitteen ohjaus	VAK		
Venttiilin ja toimilaitteen toiminta	Kunnossa		
Muut huomiot ja havainnot		<i>Laite tekee vedon tunteen ja puhallin ääntää. Olisi järkevää uusia.</i>	
Kondenssiviemäröinnin/pumpun toiminta	Kunnossa		
Laitteen kuntoluokka	1	<i>Puhallin ääntää.</i>	
Keskiarvo	1

Puhallinkonvektori 431 PKN 102 (pääluottamus ja työsuojeluvaltuutettu. B-osa) puhallin ääntää ja tekee vedon tunteen sekä patteri likaine. Järkevää uusia.

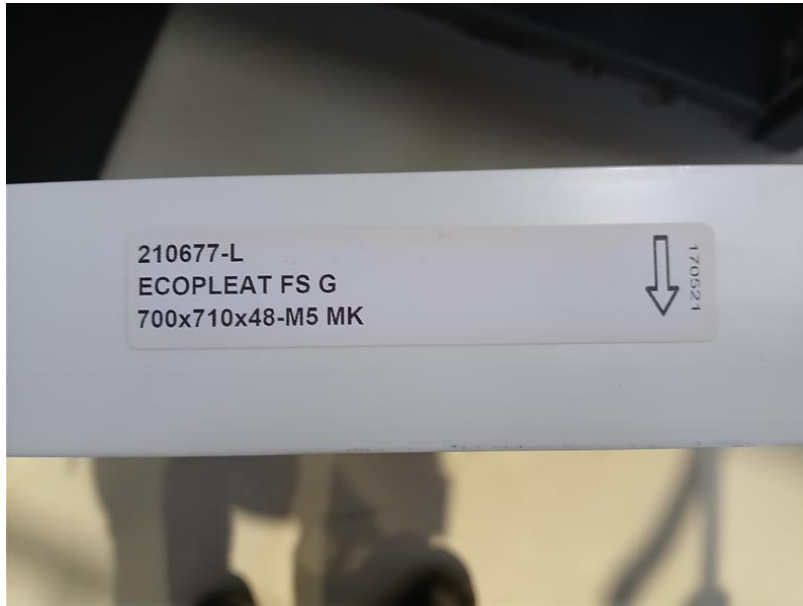
17780472567212409379030976872549.jpg

Merkki		<i>EKP cool</i>	
Malli		<i>VIV-5-EYT-EC</i>	
Valmistusvuosi		<i>2011</i>	
Kuva tyyppikilvestä	Liitteenä		1 kpl 17780472567212 40937903097687 2549.jpg
Jäähdytysaine	Vesi		
Puhallinmoottori	Kunnossa

Turvakytkin laitteessa	Kunnossa		
Patterin puhtaus	Puhdas		
Suodatin	Puhdas	<i>imuroitu</i>	
Laitteen ohjaus	Paikallisojtaus	<i>Laitteen oma säädin.</i>	
Venttiilin ja toimilaitteen toiminta	Kunnossa		
Muut huomiot ja havainnot		<i>Vaihdettu höyr sylinteri.</i>	
Kondenssiviemäröinnin/pumpun toiminta	Kunnossa	<i>Vaihdettu höyr sylinterin poistovesipumppu</i>	
Laitteen kuntoluokka	3		
Keskiarvo	3		
Puhallinkonvektori 411 PKN 101.1 (A-toimisto)			
Merkki		<i>Ciat</i>	
Malli		<i>Melody 61TD 2TFC</i>	
Valmistusvuosi		<i>2009</i>	
Jäähdytysaine	Vesi		
Puhallinmoottori	Kunnossa		
Turvakytkin laitteessa	Kunnossa		
Patterin puhtaus	Puhdas		
Suodatin	Puhdas	<i>Imuroitu</i>	
Laitteen ohjaus	VAK		
Venttiilin ja toimilaitteen toiminta	Kunnossa		
Kondenssiviemäröinnin/pumpun toiminta	Kunnossa		
Muut huomiot ja havainnot			
Laitteen kuntoluokka	3		
Keskiarvo	3		
Puhallinkonvektori 411 PKN 201.2 (A-toimisto 2.krs)			
Merkki		<i>Ciat</i>
