LÄMPÖKUVAUSRAPORTTI

Valmet STD-tehdas
Vanha Porvoontie 229, 01380 Vantaa

Valmet STD-tehdas, Vanha Porvoontie 229, sähkökeskukset lämpökuvattiin 27-28.3.2025 välisenä aikana, sovitun kunnossapito-ohjelman mukaisesti.

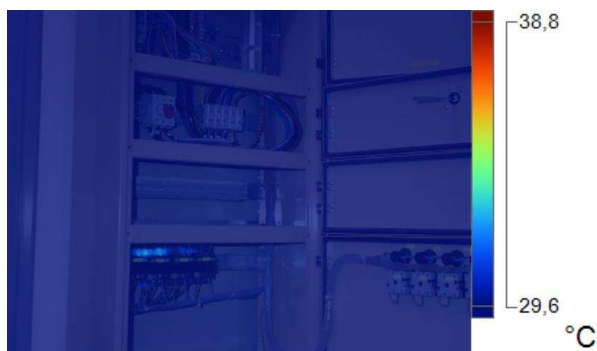
JK IV

Kuvaaja	Simo Schuvalow LK1 32682
Kuvaus etäisyys	1m
Keskuksen nimellisvirta	63A
Pääkatkaisija/pääkytkin	63A
Kuormitus	Kuormitus alle 40%
Mitattut virrat	L1= 11A, L2= 10A, L3= 10A

Ei poikkeamaa.

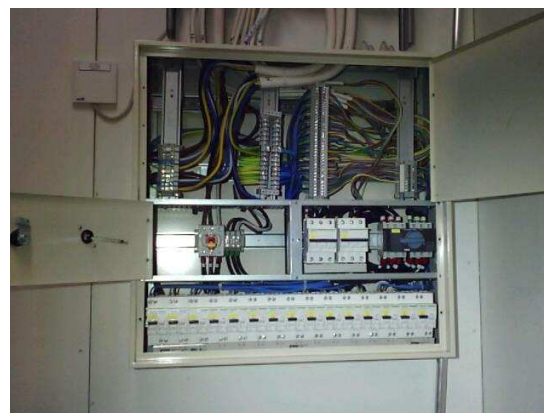
JK UPS1

Kuvaaja	Simo Schuvalow LK1 32682
Kuvaus etäisyys	1m
Keskuksen nimellisvirta	63A
Pääkatkaisija/pääkytkin	63A
Kuormitus	Kuormitus alle 40%
Mitatut virrat	L1= 4A, L2= 4A, L3= 4A

Ei poikkeamaa.

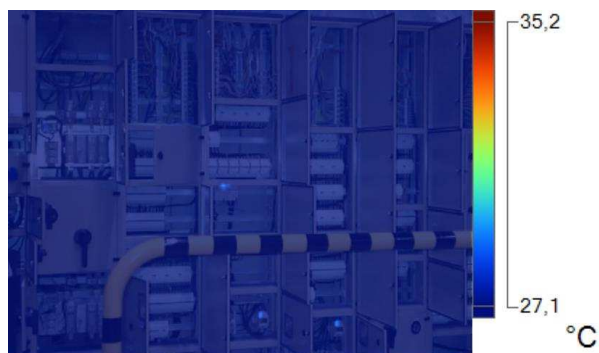
JK 1

Kuvaaja	Simo Schuvalow LK1 32682
Kuvaus etäisyys	3m
Keskuksen nimellisvirta	250A
Pääkatkaisija/pääkytkin	250A
Kuormitus	Kuormitus alle 40%
Mitatut virrat	L1= 67A, L2= 65A, L3= 60A

Ei poikkeamaa.
