RAPPORT DE L'EXPERTISE

N°ARC : 2500291

Technicien sur Site :	Soufyane SALAH	ETABLISSEMENTS RAOUL LENOIR ZI du Beam - 54400 COSNES-ET-ROMAIN Tél. : +33 (0)3 82 25 23 00 - Fax : +33 (0)3 82 24 59 19 SAS capital 5 728 967 € - RCS BRIEY SIRET 383 080 066 00020 SALAH Aloeddine
Date d'expertise :	Les 4 et 5/11/2025

LENOIR MAGNETIC SYSTEMS DELACHAUX GROUP **POSTE 1**	**Rapport d'Expertise de l'ED-X**

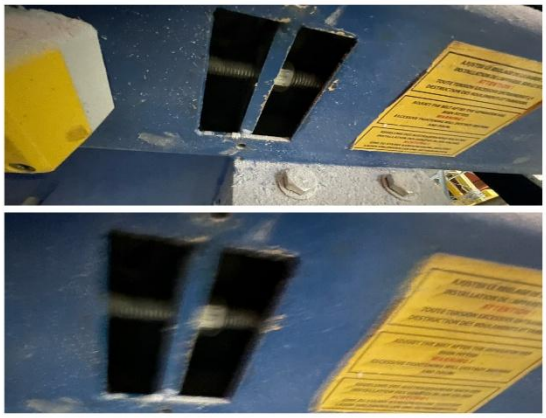
● Les écrous pour le réglage de la tension de la bande ne sont pas installés (les deux côtés).

PS : la fixation de la tige filetée des paliers tendeur maintien la stabilité de la bande. (Recommandation de refixer les écrous lors de votre prochain arrêt technique).

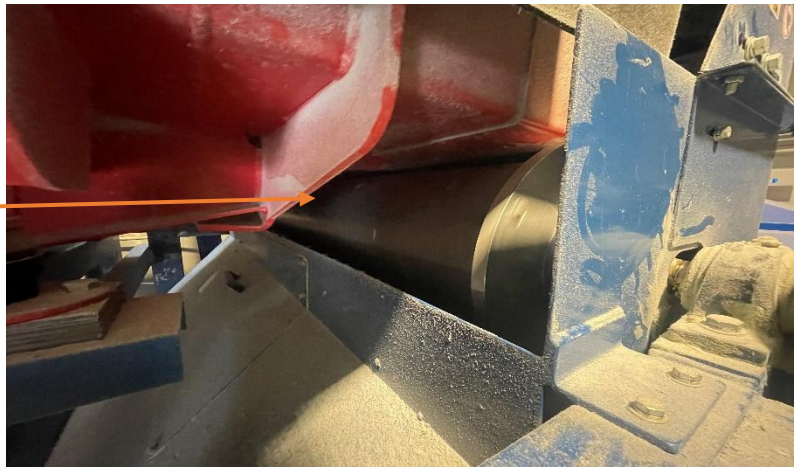
Photo d'ensemble

- Nous n'avons pas constaté de dysfonctionnement.

Votre Tambour magnétique type TAPN 31/176 est conforme à nos standards.

Des essais de séparation ont été effectués lors de la visite, votre TAPN tri correctement les particules ferromagnétiques.

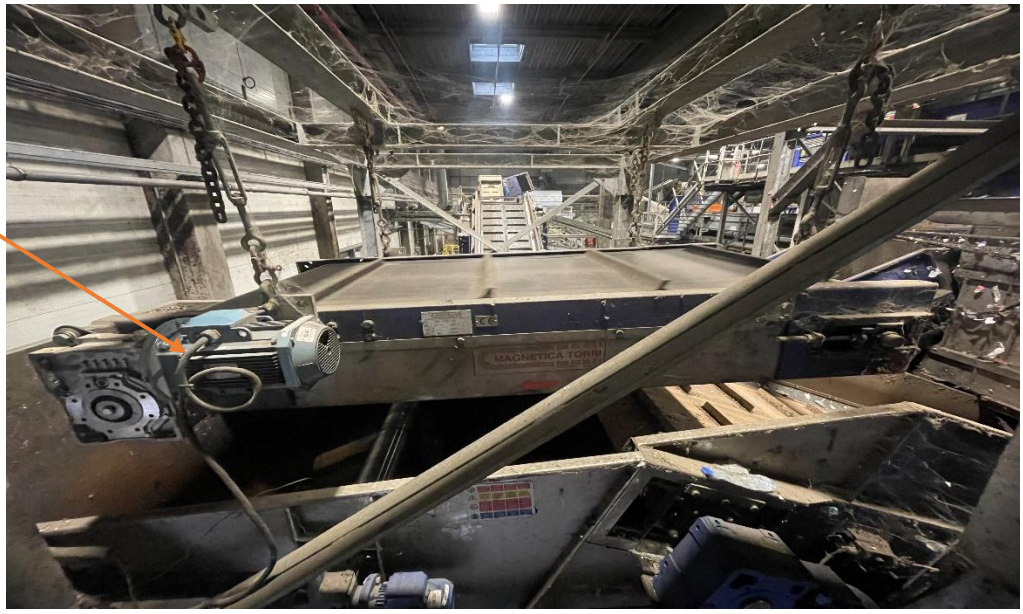
Photo d'ensemble

Les relevés de distance d'attraction sont conformes à nos standards.

● Serrage de l'ensemble de la visserie et fixation à revoir.

Votre OVAP est conforme à nos standards. Nous vous conseillons de contrôler la fixation de l'ensemble des composants ainsi que les suspentes.
