RAPPORT DE L'EXPERTISE

N°ARC 2400123

LENOIR MAGNETIC SYSTEMS DELACHAUX GROUP POSTE 1	**Rapport d'Expertise de l'ED-X**

N° A.R.C.	REP 2000380 / ROUE POLAIRE	**Client**	SOLOVER
N° O.F.	REP 2000445	**Désignation**	Séparateur à courants de Foucault type SNF 1200/029 - 32 pôles N°1

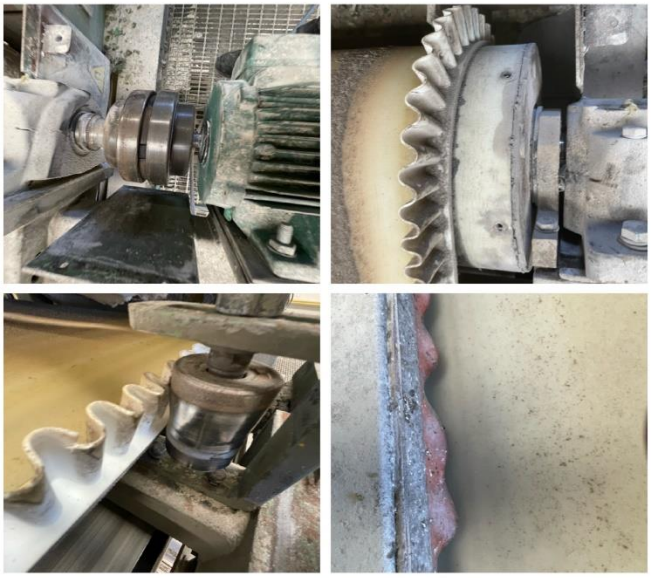
- La roue polaire nécessite une révision, bruit au niveau du palier SKF ainsi que le flector dégradé.
- Galets-guide hors service.
- Fixation dégradée au niveau des flasques virole époxy (vis manquantes, HS, étanchéité).
- Les bavettes d'étanchéité sont dégradées.

Votre SNF 1200/029/24 pôles N°3 n'est plus conforme à nos standards, nous vous conseillons la révision de la roue polaire ainsi que la remise en état des composantes dégradées

Afin d'éviter toutes dégradations supplémentaires de la roue polaire, nous vous recommandons la vérification de cette dernière avant chaque démarrage de votre PROCESS.
