Bericht zur Überprüfung der Spannungsqualität

gemäß DIN EN 50160 am Hausanschluss

Römerring 2, 52388 Nörvenich – Zählernummer: 1 EMH 0007133363

Nörvenich, 01.02.2026

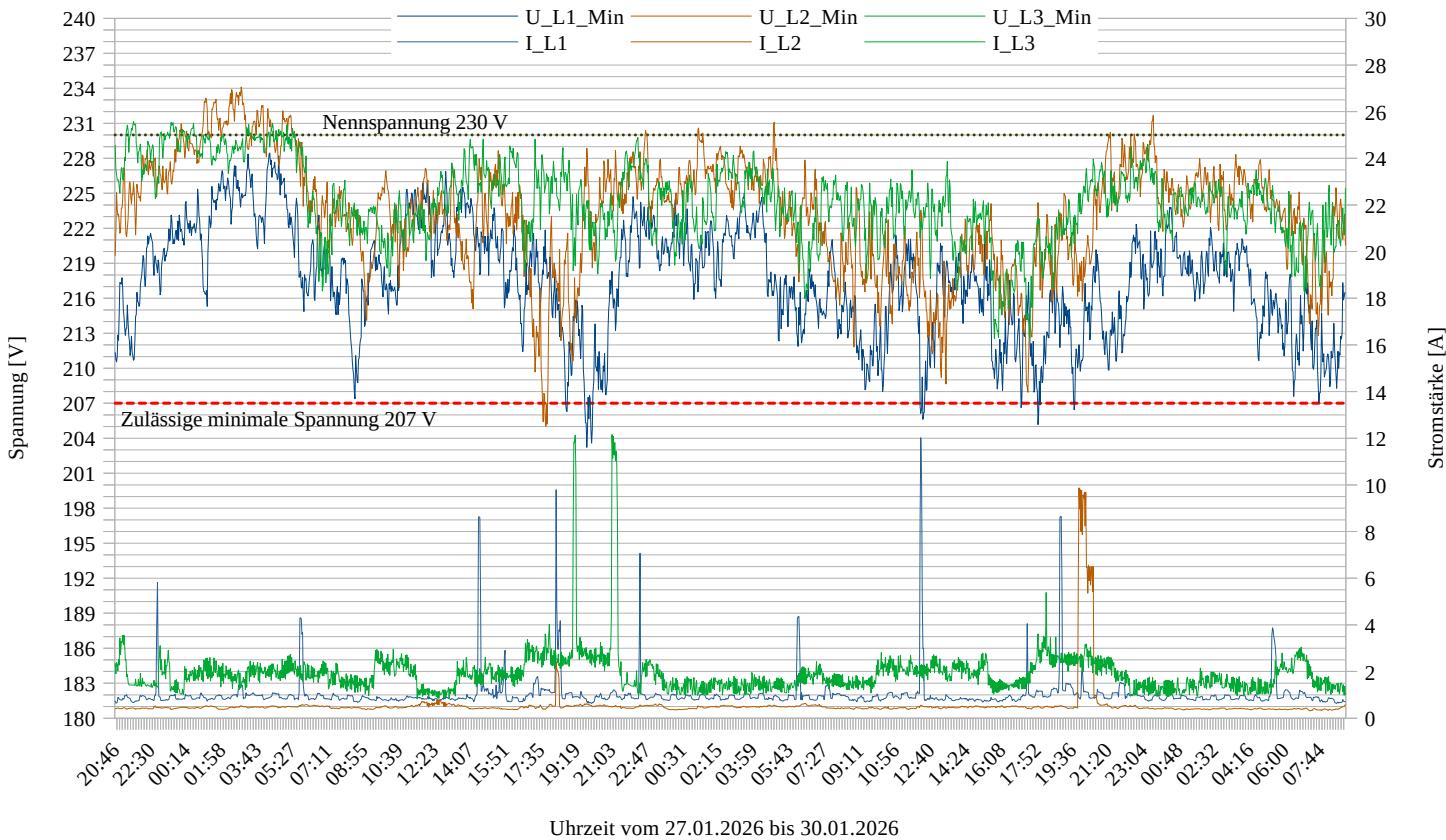
Die grafische Auswertung des gesamten Messzeitraums von ca. 60 Stunden an den Tagen vom **27.01.2026 bis 30.01.2026** verdeutlicht bereits die Volatilität der Spannungsversorgung am Hausanschlusspunkt.

- **Grundstabilität:** Die Netzspannung fluktuiert im beobachteten Zeitraum kontinuierlich meist deutlich unterhalb der Nennspannung, selbst nachts zwischen 22:00 Uhr und 5:00 Uhr.
- **Phasen-Disparität:** Es zeigt sich eine systematische Ungleichheit zwischen den Phasen. Während Phase L3 in der Regel das stabilste Niveau hält, weist insbesondere L1 die massivsten Einbrüche auf.
- **Grenzwert-Nähe:** Die Spannung bewegt sich während der Abendstunden fast permanent im Bereich der kritischen Untergrenze von **207 V**.
- **Last-Interaktion:** Die Korrelation zur gemessenen Stromstärke I zeigt deutlich, dass lokale Lastspitzen im Haushalt unmittelbar mit signifikanten Spannungseinbrüchen korrelieren.

Die Übersicht belegt, dass das Netz am Standort Römerring 2 eine sehr geringe Kurzschlussleistung (hohe Netzimpedanz) aufweist. Die Spannung reagiert extrem empfindlich auf Laständerungen, was auf eine unzureichende Dimensionierung des Zuleitungsstrangs hindeutet.
