پروژه RG110، ردیاب GPS خودرو

گزارش کار توسعهٔ فریموِیر دستگاه ردیاب RG110

پروژه	RG110، ردیاب GPS خودرو	مجری	آتی فرزام ایرانیان
کارفرما	ره نگار گستر	تهیه‌کننده	محمدجواد یوسفی‌پور
تاریخ گزارش	۱۴۰۵/۰۷/۲۴ (۲۰۲۶-۱۰-۱۶)	نسخه‌های تحویلی	`Main B1.06.60`، `FOTA 02.06`، `FLASHER_913_02.06`
پلتفرم	STM32G070CB (هسته Cortex-M0+، ۱۲۸ کیلوبایت Flash، ۳۶ کیلوبایت RAM)	ابزار کامپایل	`IAR EWARM`، نتیجهٔ build: ۰ خطا و ۲۳۸ هشدار (پیوست ت)

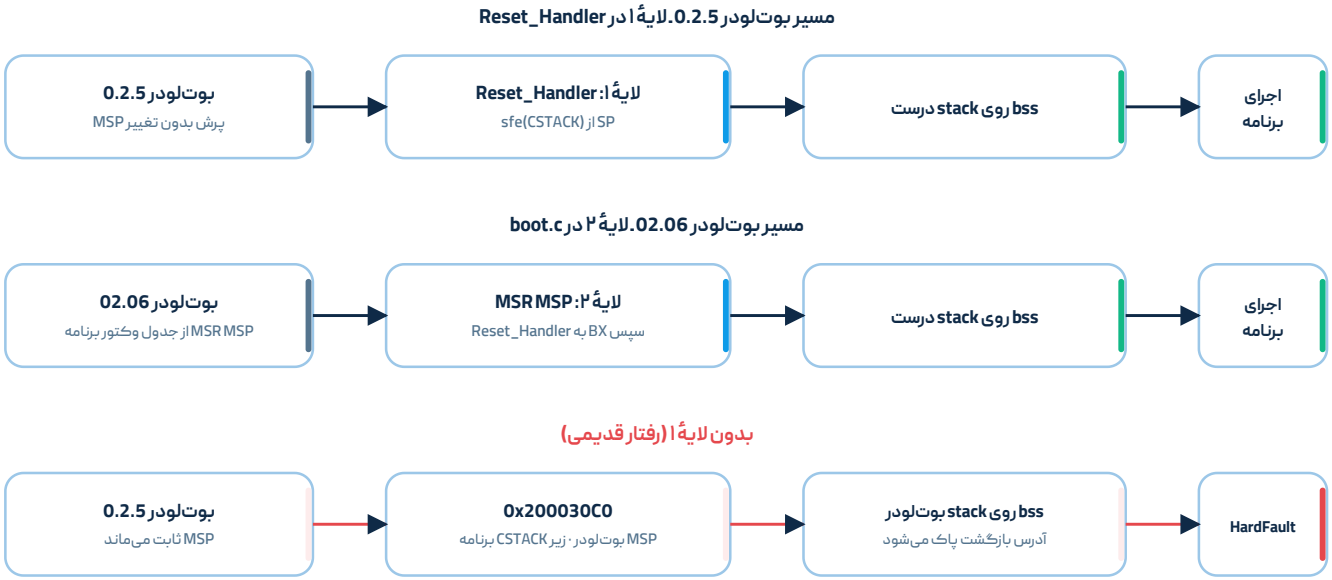
شکل ۴: دو مسیر موازی اصلاح MSP و مسیر قدیمی که به HardFault می‌رسد.

علامت در میدان	پس از آپدیت موفق OTA دستگاه دیگر بالا نمی‌آمد: نه LED، نه پاسخ SMS، نه ثبت در سرور. برنامه‌ریزی مجدد با SWD مشکل را موقتاً برطرف می‌کرد و همین باعث تشخیص نادرست علت (ایراد فایل آپدیت) شده بود.
علت ریشه‌ای	بوت‌لودر `0.2.5` هنگام پرش فقط آدرس `Reset_Handler` را بارگذاری می‌کرد و MSP را تغییر نمی‌داد. پس `Main` با stack بوت‌لودر (`0x200030C0`) شروع می‌شد. CSTACK برنامه `B1.06.xx` بالاتر از این آدرس قرار گرفته بود. وقتی `__iar_data_init3` شروع به صفر کردن `.bss` می‌کرد، آدرس بازگشت روی stack جاری هم پاک می‌شد و نتیجه `HardFault` یا خرابی بی‌صدای متغیرهای سراسری بود.
اصلاح	دو لایه. لایهٔ ۱ در `Reset_Handler` برنامهٔ اصلی و لایهٔ ۲ در `boot.c` بوت‌لودر `02.06`.
اثر	آپدیت OTA به این علت دیگر به مراجعهٔ حضوری با SWD منجر نمی‌شود، چه دستگاه هنوز بوت‌لودر قدیمی داشته باشد چه بوت‌لودر جدید.
پشتوانه	آزمون روی دستگاه واقعی (ردیف RG-01) در بخش ۳-۲ و دو لایهٔ کد زیر.

مسیر قدیم: پرش به `Reset_Handler` با MSP ثابت `0x200030C0`؛ صفر کردن `bss` آدرس بازگشت را پاک می‌کرد (`HardFault` یا خرابی بی‌صدا). مسیر جدید: لایهٔ ۱ در `Reset_Handler` اس‌پی را از `sfe(CSTACK)` می‌خواند و لایهٔ ۲ در `boot.c` ابتدا MSP را از جدول وکتور برنامه می‌نویسد (`MSR MSP`) و سپس به `Reset_Handler` می‌پرد (BX)؛ `SystemInit` و `__iar_program_start` اجرا می‌شوند و صفر کردن `bss` روی stack درست انجام می‌شود.

لایهٔ ۱: startup_stm32g070xx.s Reset_Handler برنامهٔ اصلی، SP را از نماد لینکر می‌خواند و دستگاه‌هایی را که هنوز بوت‌لودر قدیمی دارند محافظت می‌کند.

لایهٔ ۲: boot.c بوت‌لودر 02.06 پرش با assembly انجام می‌شود تا دستگاه‌های به‌روزشده هم محافظت شوند.

چرا assembly؟ پس از MSR MSP استک تغییر کرده است. اگر کامپایلر بعد از آن کد C تولید کند، ممکن است به متغیرهای محلی روی استک قدیمی دسترسی بزند. در این بلوک با clobber برای r0 و r1، بین MSR و BX هیچ دسترسی stack-relative نمی‌ماند.

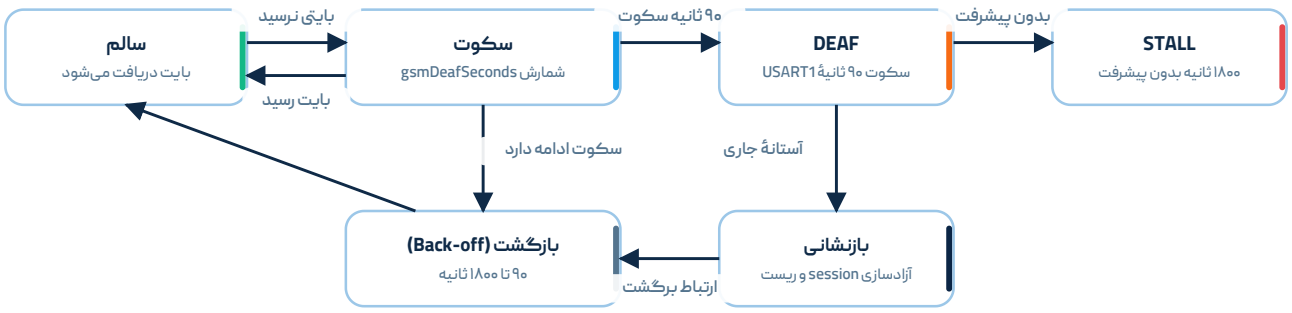
شکل ۵: ماشین حالت Guardian: سالم، سکوت، DEAF، STALL، بازنشانی و بازگشت (Back-off).

علامت در میدان	دستگاه تا ۱ ساعت و ۴۶ دقیقه offline می‌ماند. در همین مدت خود فریمویر io202 = 0 می‌نوشت و سرور «سیگنال صفر» می‌دید، در حالی که سیگنال واقعی خوب بود.
علت ریشه‌ای	فریمویر قدیمی ماژول SIM868 را هر حدود ۹ ثانیه ریست می‌کرد، اما این ماژول پس از ریست به ۳۰ تا بیش از ۹۰ ثانیه برای اتصال به شبکه نیاز دارد. ماژول پیش از اتصال دوباره ریست می‌شد و حلقه ادامه می‌یافت.
اصلاح	Guardian دو بخشی. تشخیص در وقفهٔ TIM6 و اقدام در حلقهٔ اصلی انجام می‌شود تا حتی با گیر کردن state machine هم تشخیص ادامه یابد. ریست فوری با back-off تصاعدی جایگزین شد.
اثر	به‌جای ریست‌های پیاپی، ماژول زمان کافی برای اتصال می‌گیرد و فقط در سکوت یا STALL واقعی ریست می‌شود. مقدار io202 دیگر گمراه‌کننده نیست (بخش RG-19).
پشتوانه	مشاهدهٔ میدانی قطعی ۱ ساعت و ۴۶ دقیقه‌ای، شاهد USART در بخش ۳-۱، و آزمون روی دستگاه واقعی.

STALL برای حالتی است که ماژول پاسخ می‌دهد ولی سرور هرگز ACK نمی‌فرستد.

DEAF با سکوت ۹۰ ثانیه‌ای USART1 و STALL با ۱۸۰۰ ثانیه بدون پیشرفت فعال می‌شوند.

تشخیص در وقفهٔ TIM6 با نرخ ۱ هرتز انجام می‌شود و اقدام در حلقهٔ اصلی، بیرون از `gate haltTimer`؛ سقف Back-off در `sim868.h` و مسیر DEAF/STALL در `sim868.c` است.

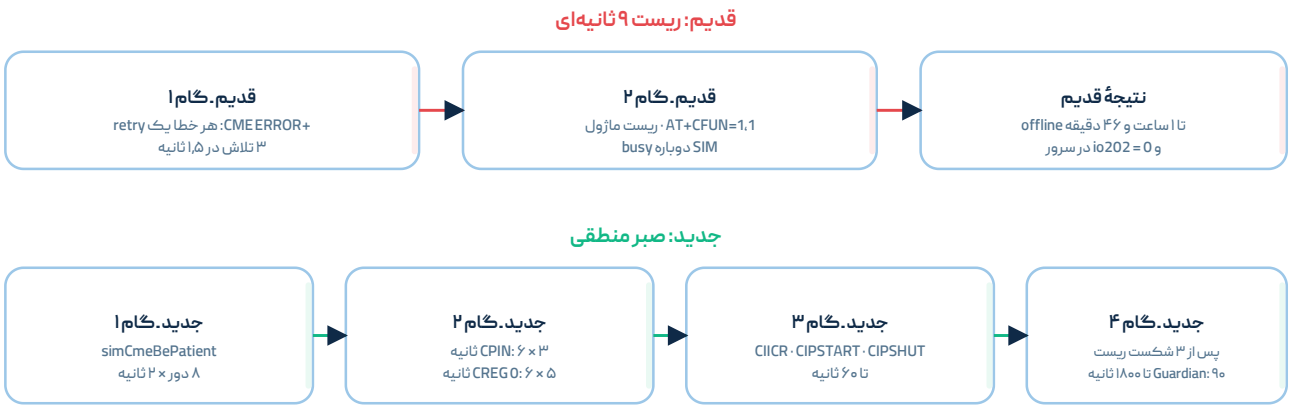
شکل ۶: مقایسهٔ `tolerance`: ریست ۹ ثانیه‌ای قدیم در برابر صبر منطقی جدید.

علامت در میدان	حلقهٔ ریست بی‌پایان و ۲۰ تا ۹۰ دقیقه `offline`.
علت ریشه‌ای	`timeout`ها بر پایهٔ خوش‌بینانه‌ترین حالت تنظیم شده بودند، نه مقادیر مستند SIM868. هر بار که ماژول کندتر از انتظار جواب می‌داد، دستگاه آن را ریست می‌کرد و خود ریست وضعیت را بدتر می‌کرد: `+CME ERROR` با ۳ `retry` در ۱٫۵ ثانیه به `AT+CFUN=1,1` می‌رسید، SIM بعد از ریست دوباره «busy» می‌شد و حلقه ادامه می‌یافت.
اصلاح	۵ تغییر (جدول زیر) که صبر منطقی را جایگزین ریست فوری می‌کنند.
اثر	ماژول فرصت پیدا می‌کند به شبکه برسد و ریست فقط پس از استفاده از بودجهٔ صبر انجام می‌شود.
پشتوانه	آزمون `+CME ERROR`، `+CREG: 0` و `bare ERROR` و توالی PWRKEY روی دستگاه واقعی (بخش ۳-۲).

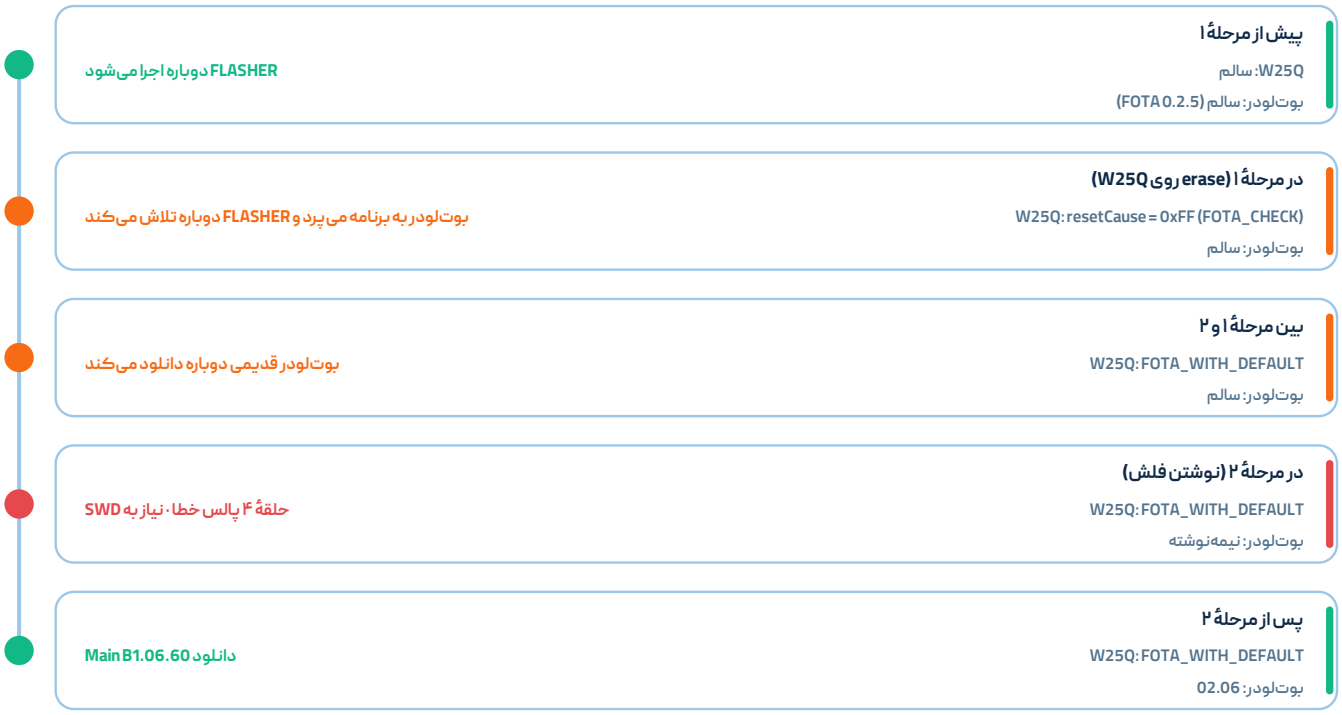
علامت در میدان	دستگاه‌های میدانی با بوت‌لودر 0.2.5 (که اشکال MSP داشت و اعتبارنامهٔ FTP را در مسیرهای recovery نمی‌شناخت) بدون SWD قابل اصلاح نبودند.
علت ریشه‌ای	بوت‌لودر FOTA فقط ناحیهٔ برنامه (0x08002000 تا 0x0801FFFF، حدود ۱۲۰ کیلوبایت) را می‌تواند به‌روز کند، نه خودش (0x08000000 تا 0x08001FFF).
اصلاح	یک باینری مستقل روی اسلات برنامهٔ اصلی قرار می‌گیرد و بوت‌لودر را جایگزین می‌کند. تریگر آن همان دستور موجود #COM:913 است. توالی کامل در بخش ۴ آمده است.
اثر	بوت‌لودر ناوگان بدون کابل و بدون مراجعهٔ حضوری با SWD اصلاح می‌شود، و پس از آن Main B1.06.60 از FTP دانلود و اجرا می‌شود.
پشتوانه	آزمون توالی کامل روی دستگاه واقعی (بخش ۳-۲) و تحلیل مقاومت در برابر قطع برق (زیر).

خلاصهٔ منطق main.c (۱۱۴ خط): شبه‌کد خلاصه‌شده (FLASHER main.c:64-111)
