پروژهٔ RG110. ردیاب GPS خودرو · دورهٔ بازبینی و تحویل فریم‌ور

گزارش کار توسعهٔ فریم‌ور دستگاه ردیاب RG110

بررسی، اصلاح و گسترش فریم‌ور دریافتی (برنامهٔ اصلی B1.05.xx و بوت‌لودر FOTA 0.2.5) و تحویل سه جزء Main B1.06.60، بوت‌لودر FOTA 02.06 و ابزار FLASHER_913_02.06؛ با ۲۲ تغییر ثبت‌شده (RG-01 تا RG-22)، آزمون روی دستگاه واقعی و گزارش کامل زنجیرهٔ «علامت ← علت ← اصلاح ← اثر ← پشتوانه».

کارفرما	مجری و تهیه‌کننده	سند	پلتفرم و ابزار
ره‌نگارگستر	آتی‌فرزام ایرانیان	AF-RG110-1405-01	STM32G070CB
پروژهٔ RG110	محمدجواد یوسفی‌پور	نسخهٔ ۱.۰ · ۱۴۰۵/۰۷/۲۴	IAR EWARM · ۰ خطا

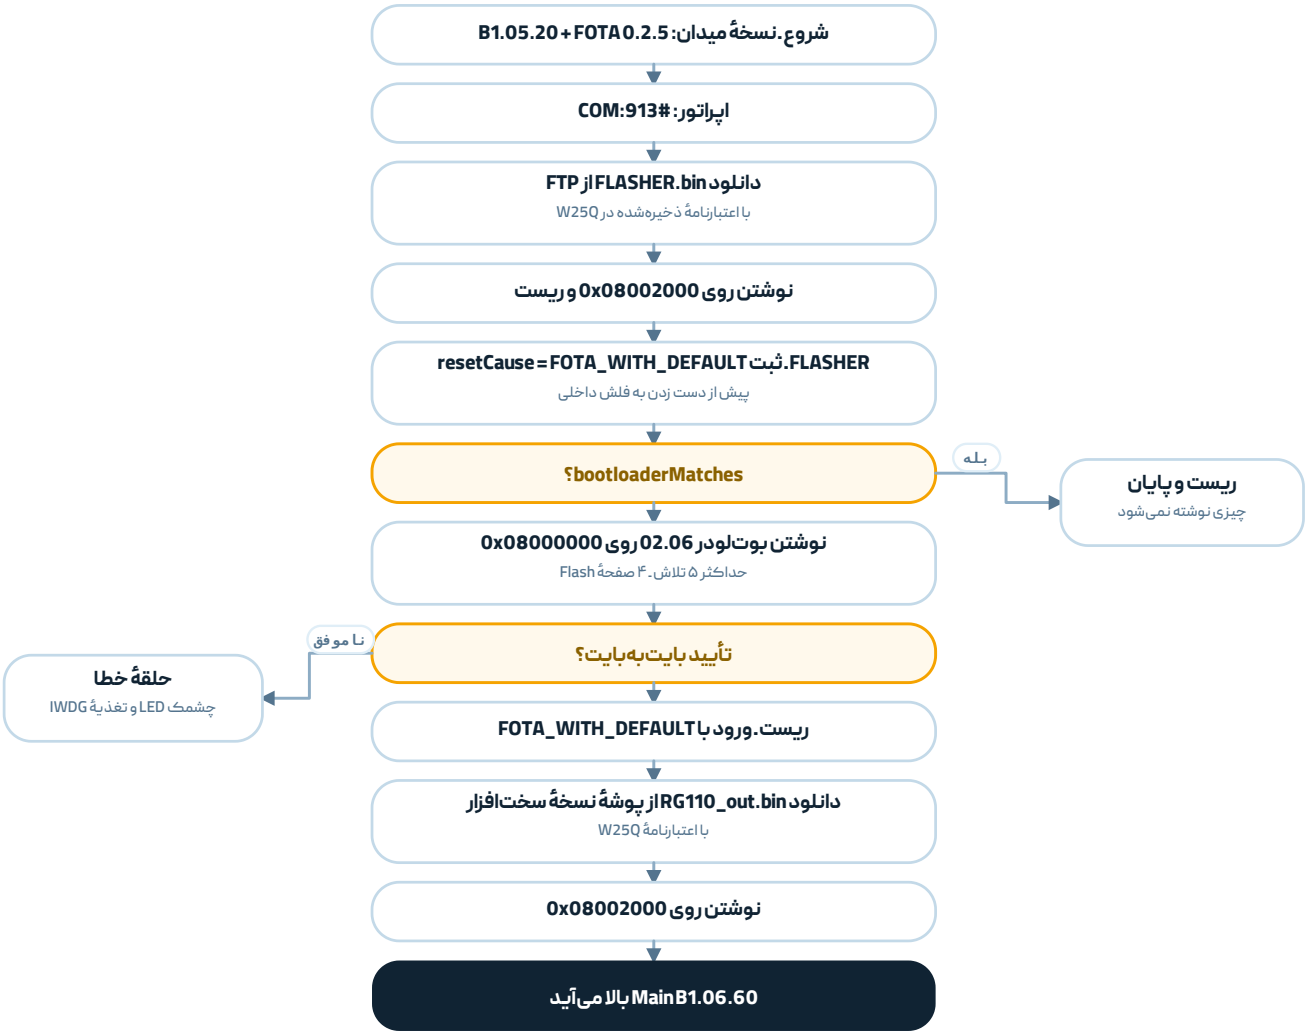
شکل ۲ـ نمودار جریان

مسیر اصلی از بالا به پایین؛ دو تصمیم، دو مسیر کناری دارند: «ریست و پایان» وقتی بوت‌لودر به‌روز است، و «حلقهٔ خطا» وقتی تأیید بایت‌به‌بایت شکست می‌خورد.

ترتیب اجباری و خودکار است؛ اپراتور فقط COM:913# را می‌فرستد

گام ۲ـ فرمان بوت‌لودر 0.2.5 فایل FLASHER.bin را از FTP دانلود می‌کند، روی اسلات برنامه (0x08002000) می‌نویسد و ریست می‌کند. برخلاف #COM:914، دستور 913 اعتبارنامهٔ FTP ذخیره‌شده در W25Q را رعایت می‌کند و روی FTP اختصاصی مشتری هم کار می‌کند (FLASHER main.c:1-6).

گام ۳ـ اجرای FLASHER ابتدا resetCause = FOTA_WITH_DEFAULT را در W25Q ثبت می‌کند، پیش از دست زدن به فلش داخلی. سپس بوت‌لودر 02.06 را روی 0x08000000 می‌نویسد، با ()bootloaderMatches بایت‌به‌بایت تأیید می‌کند و ریست می‌کند (FLASHER main.c:64-111).

گام ۴ـ تکمیل بوت‌لودر 02.06 به‌خاطر FOTA_WITH_DEFAULT، فایل <hardwareVersion>/RG110_out.bin را از FTP (با اعتبارنامهٔ W25Q) می‌گیرد و روی 0x08002000 می‌نویسد. نتیجه: Main B1.06.60 بالا می‌آید.

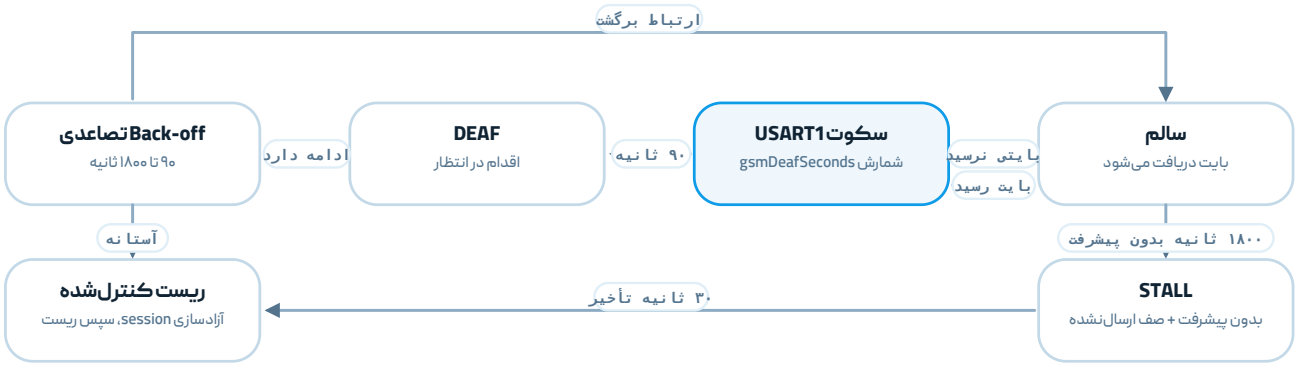
دستگاه تا ۱ ساعت و ۴۶ دقیقه offline می‌ماند. در همین مدت خود فریم‌ور 0 = io202 می‌نوشت و سرور «سیگنال صفر» می‌دید، در حالی که سیگنال واقعی خوب بود.

فریم‌ور قدیمی ماژول SIM868 را هر حدود ۹ ثانیه ریست می‌کرد، اما این ماژول پس از ریست به ۳۰ تا بیش از ۹۰ ثانیه برای اتصال به شبکه نیاز دارد. ماژول پیش از اتصال دوباره ریست می‌شد و حلقه ادامه می‌یافت.

Guardian دو بخشی: تشخیص در وقفهٔ TIM6 و اقدام در حلقهٔ اصلی، تا حتی با گیر کردن state machine هم تشخیص ادامه یابد. ریست فوری با back-off تصاعدی جایگزین شد.
