Meerjarenonderhoudsplan

91132-2025 • VvE St. Jacobsstraat 251-321 Woningen

Utrecht

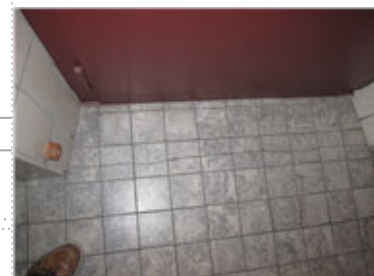
2410 Vloertegel trappenhuisen

Voor liftdeuren

B4EM01 Breuk

Ernst	Intensiteit	Omvang	Conditie	Risico/prioriteit
Ernstig	2	1	1

Activiteit:	2025	Hvh	Totaal
Herstellen		1,00 pst	€ 908
Scheur uitfrezen en flexibel afdichten. In 2018 ook gemeld.

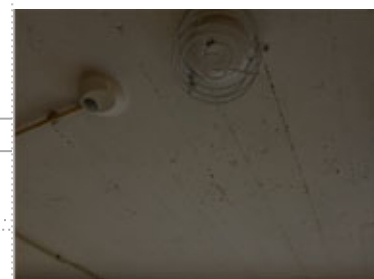
6311 Elektra armaturen binnenlamp alg ruimte bergingen

1e deel bergingsgang

E7GO02 Defecte lampen

Ernst	Intensiteit	Omvang	Conditie	Risico/prioriteit
Serieus	3	1	1

Activiteit:	2025	Hvh	Totaal
Herstellen		1,00 pst	€ 605
Lichtsensoren of armatuur werkt niet en bij begin van de bergingsgang donker.
