360 - 020 Parque de los Petroglifos

### **MUNICIPIO DE ITAGÜÍ**

## **DIRECCCIÓN DE CULTURA**

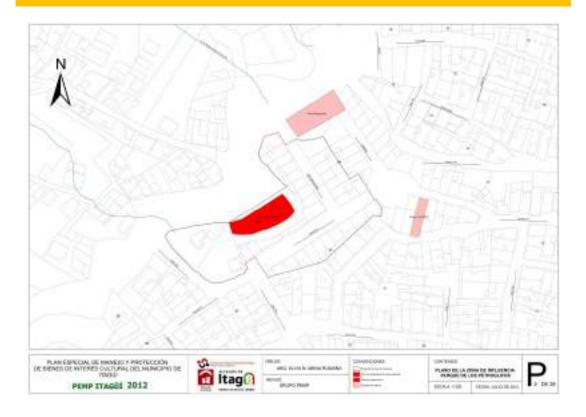
La razón indica que los procesos de la naturaleza tienen sus leyes y ciclos y que las cosas dejadas al abandono quedan también expuestas a todos los factores de

vulnerabilidad que operan de modo implacable. Todo ello tiene una explicación y en cierto modo, remedio. Pero ¿cómo entender que todo el mundo hable del parque de los Petroglifos como si fuera una realidad ligada a una acción cultural planificada y a unas estrategias de educación, encuentro con la memoria y goce estético, cuando la prueba de los sentidos pone a cualquiera ante un inocultable descuido?

Este PEMP propone una urgente acción de salvamento de este y los demás yacimientos arqueológicos del territorio municipal, y una revisión de los compromisos establecidos en la Ordenanza y el Acuerdo de creación del Parque. En caso de no existir, es la hora de apelar a la formulación de un Plan de Manejo Arqueológico, a cargo de profesionales expertos, que con un enfoque de territorio posibiliten articular los distintos hallazgos en una trama significativa que reivindique el importante pasado prehispánico de la región.
