ÇOKLU ARAÇ HASAR TESPİT RAPORU

Yapay Zekâ Destekli Otomatik Ekspertiz Sistemi — Toplu Değerlendirme

Belge No	HT-20261013-MULTI	**Düzenleme Tarihi**	13.10.2026 23:53
Rapor Türü	Otomatik Ön Tespit (toplu)	**Kapsam**	4 araç / 13 fotoğraf

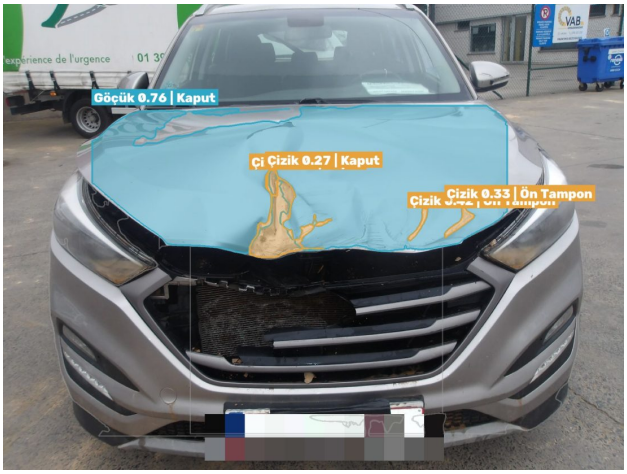
ARAÇ 4 — Hyundai Tucson

Foto	Çekim Açısı	Parça	Hasar Tipi	Alan (%)	Güven (%)	Durum
1	Arka	atanmadı	Çizik	1.14	45.3	Olası
2	Ön	Kaput	Göçük	17.28	76.3	Kesin
2	Ön	Kaput	Çizik	0.89	43.9	Şüpheli
2	Ön	Ön Tampon	Çizik	0.05	42.0	Şüpheli
2	Ön	Ön Tampon	Çizik	0.09	33.1	Şüpheli
2	Ön	Kaput	Çizik	0.10	27.0	Şüpheli
3	Ön sağ çeyrek	Sol Ön Far	Göçük	1.32	94.4	Kesin
3	Ön sağ çeyrek	Sol Ön Far	Çizik	0.15	56.5	Olası
