ТЕХНИЧЕСКИЙ ОТЧЁТ

Исполнитель: ООО «Горная Евразия»			Заказчик: АО «Полюс Магадан»	
Свердловская обл, Екатеринбург г, Московская ул, дом № 195, оф.814				
Заказ-наряд №			Заявка №	
Изготовитель оборудования: NHL			NTE 200	
Модель оборудования:	NTE 200	Дата начала работ:	Адрес места эксплуатации оборудования: Магаданская область, Тенькинский район, п. Омчак, АО Полюс Магадан	
Серийный номер:	NHLT0ABAPPB100078	21/01/2026г.		
Наработка/Пробег в часах/км	16 033 м/ч	207 677 км	Контактное лицо: сервисный инженер Гайсин П.Р.	
Агрегат	Двигатель			
Модель агрегата	QSK50		Жалобы/Неисправность: Жалобы оператора на кратковременную потерю хода после применения динамического тормоза. Потеря мощности ДВС. Медленный набор оборотов.	
Серийный номер агрегата	33232776			
Гаражный номер	43

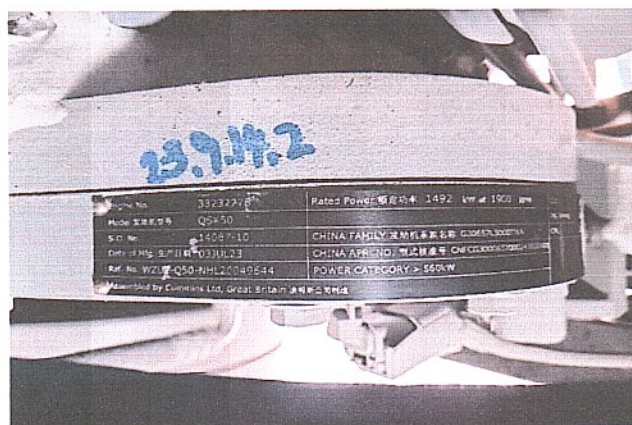
Внешний вид

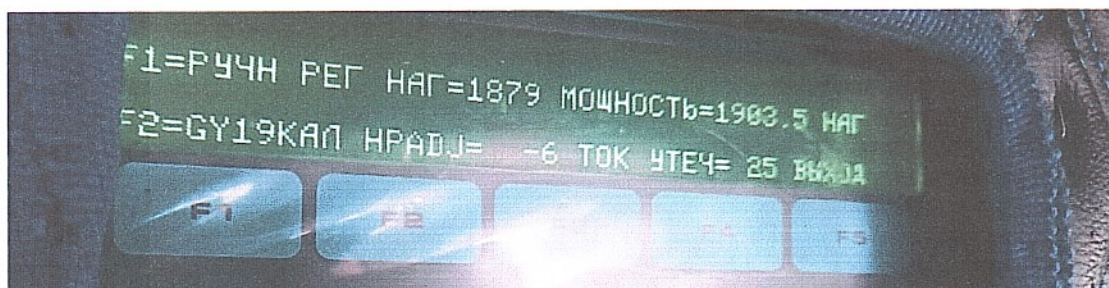
Выявлен код события «33/1» (Дисбаланс мощности) зафиксированный многократно с 12.01.2026. по 17.01.2025г.

635	1 Самосвал перегружен - NR	12026-01-21 08:10:23.808
635	1 Самосвал перегружен - NR	12026-01-21 08:06:07.808
98	1 Команда сохранения данных PTU	12026-01-21 01:39:32.840
98	1 Команда сохранения данных PTU	12026-01-21 01:39:32.841
635	1 Самосвал перегружен - NR	12026-01-20 15:29:56.608
635	1 Самосвал перегружен - NR	12026-01-20 15:27:34.608
635	1 Самосвал перегружен - NR	12026-01-20 11:43:44.909
635	1 Самосвал перегружен - NR	12026-01-20 07:37:40.609
706	2 Система в безопасном режиме	12026-01-19 16:51:01.001
647	1 Рабочий тормоз на ходу	12026-01-19 16:50:59.101
635	1 Самосвал перегружен - NR	12026-01-19 06:14:54.348
635	1 Самосвал перегружен - NR	12026-01-19 06:11:00.848
635	1 Самосвал перегружен - NR	12026-01-18 18:11:18.711
635	1 Самосвал перегружен - NR	12026-01-18 17:48:17.811
61	2 Превышения скорости	12026-01-18 15:59:41.651
61	2 Превышения скорости	12026-01-18 15:59:41.651
647	1 Рабочий тормоз на ходу	12026-01-18 09:45:33.511

647	1 Рабочий тормоз на ходу	12026-01-18 09:45:29.711
33	1 RP или баланс мощности чоптера	12026-01-17 07:29:35.938
33	1 RP или баланс мощности чоптера	12026-01-17 07:29:35.938
647	1 Рабочий тормоз на ходу	12026-01-16 23:14:56.438
647	1 Рабочий тормоз на ходу	12026-01-16 23:14:56.438
33	1 RP или баланс мощности чоптера	12026-01-16 10:29:01.438
33	1 RP или баланс мощности чоптера	12026-01-16 10:29:01.438
33	1 RP или баланс мощности чоптера	12026-01-15 17:08:11.938
33	1 RP или баланс мощности чоптера	12026-01-15 17:08:02.990
33	1 RP или баланс мощности чоптера	12026-01-15 16:25:00.338
33	1 RP или баланс мощности чоптера	12026-01-15 16:24:28.290
33	1 RP или баланс мощности чоптера	12026-01-15 12:09:34.638
33	1 RP или баланс мощности чоптера	12026-01-15 12:09:18.070
33	1 RP или баланс мощности чоптера	12026-01-15 11:51:07.938
33	1 RP или баланс мощности чоптера	12026-01-15 11:51:00.430
33	1 RP или баланс мощности чоптера	12026-01-15 09:45:34.891

33	1 RP или баланс мощности чоптера	12026-01-15 09:44:52.930
33	1 RP или баланс мощности чоптера	12026-01-15 09:01:50.891

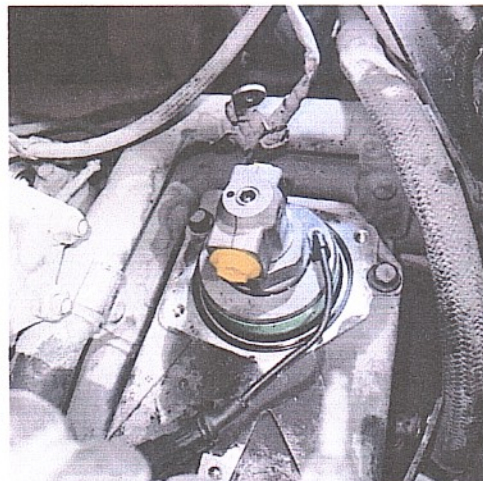
Просмотрев данные с датчиков температуры отработанных газов обнаружен большой разрыв температуры между цилиндрами

Параметр	Значени	Единицы
	е измерения	
Датчик температуры отработавших газов цилиндра 1	302 °C	
Датчик температуры отработавших газов цилиндра 11	272 °C	
Датчик температуры отработавших газов цилиндра 13	168 °C	
Датчик температуры отработавших газов цилиндра 15	160 °C	
Датчик температуры отработавших газов цилиндра 3	258 °C	
Датчик температуры отработавших газов цилиндра 5	252 °C	
Датчик температуры отработавших газов цилиндра 7	244 °C	
Датчик температуры отработавших газов цилиндра 9	146 °C

-33232776- код модуля ECM - AR60193.15		
Guidanz Окно Справка		
Параметр	Значени	Единицы
	е измерения	
Датчик температуры отработавших газов цилиндра 16	148 °C	
Датчик температуры отработавших газов цилиндра 14	202 °C	
Датчик температуры отработавших газов цилиндра 12	215 °C	
Датчик температуры отработавших газов цилиндра 10	214 °C	
Датчик температуры отработавших газов цилиндра 2	280 °C	
Датчик температуры отработавших газов цилиндра 4	253 °C	
Датчик температуры отработавших газов цилиндра 6	261 °C	
Датчик температуры отработавших газов цилиндра 8	180 °C

Выявлены неисправные форсунки цилиндров 8, 9, 16. Произведена замена форсунок.

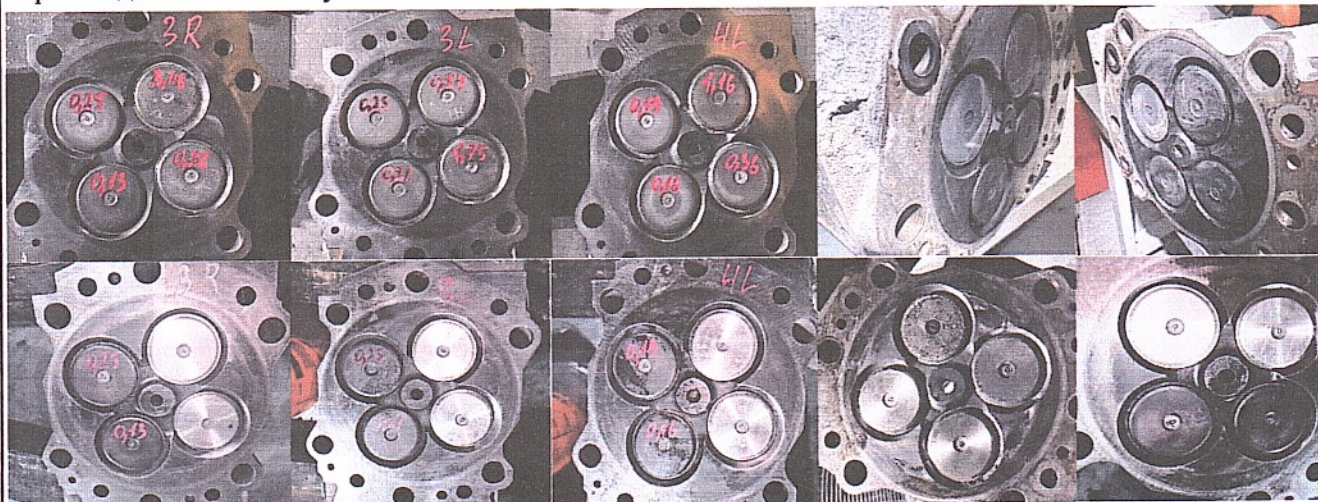
С помощью эндоскопа выявлены неисправные выпускные клапана ГБЦ, на цилиндрах 2, 4, 6, 5 и 7.

Заключение: При проведении диагностики ДВС выявлено, что причиной «провала» оборотов послужила потеря мощности двигателя, из-за неисправных форсунок и выпускных клапанов. При снижении оборотов менее 1500 об/мин., двигатель набирал обороты очень медленно, что воспринималось оператором как отсутствие реакции на педаль акселератора.

Произведена замена выпускных клапанов.

Все ГБЦ установлены на свои места с заменой всех соответствующих прокладок.

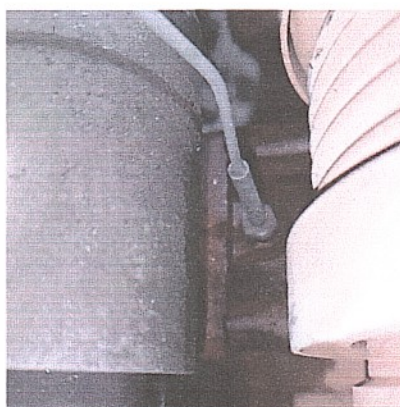
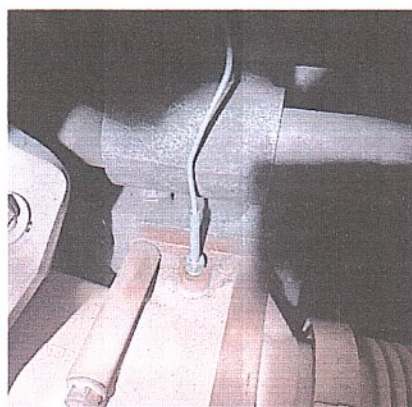
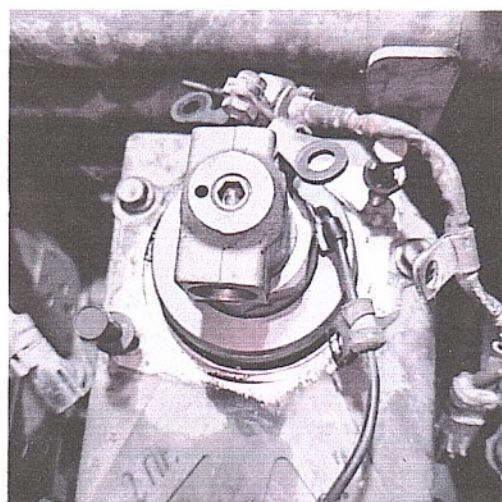
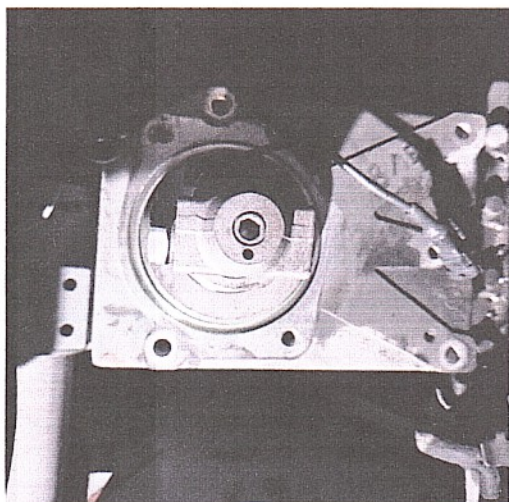
При повторной диагностике ДВС выявлены неисправные форсунки на цилиндрах 15, 4 и три неисправных датчика температуры отработанных газов.

Произведена замена форсунок и датчиков температуры.
