ТЕХНИЧЕСКИЙ ОТЧЁТ

Исполнитель: ООО «Горная Евразия»			Заказчик: АО «Полюс Магадан»		
Свердловская обл, Екатеринбург г, Московская ул, дом № 195, оф.814					
Заказ-наряд №			Заявка №		
Изготовитель оборудования: NHL			NTE 200		
Модель оборудования:	NTE 200	Дата начала работ:	Адрес места эксплуатации оборудования: Магаданская область, Тенькинский район, п. Омчак, АО Полюс Магадан		
Серийный номер:	NHLT0ABAVPB100085				
Наработка/Пробег в часах/км	12 890 м/ч	162 504 км	Контактное лицо: сервисный инженер Борк В.А.		
Агрегат	Двигатель				
Модель агрегата	QSK50		Жалобы/Неисправность: Высокий показатель параметра: Na(Натрий).		
Серийный номер агрегата	33232872				
Гаражный номер	47

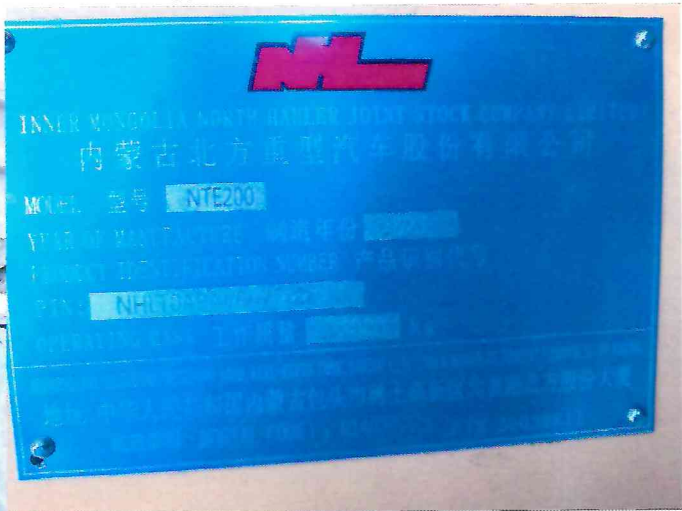
Внешний вид

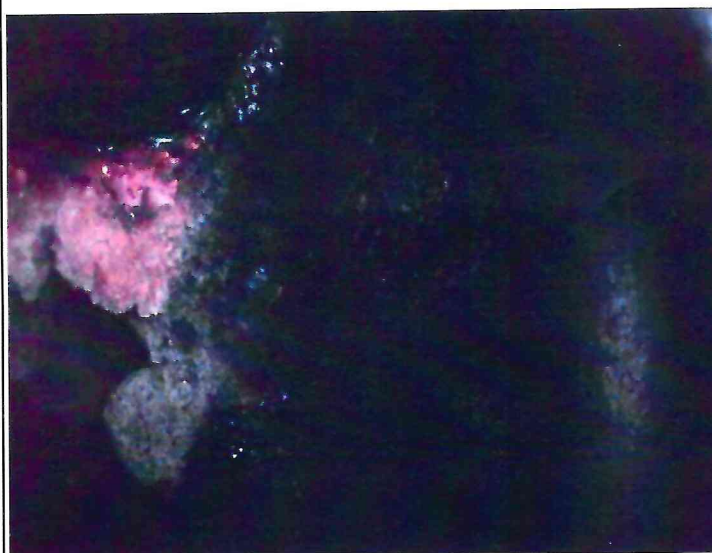
11.08.2025г. произведен демонтаж крышки и теплообменника заднего охладителя надувочного воздуха правого ряда цилиндров.
Произведена эндоскопия двигателя во впускных коллекторах. В ГБЦ № 8 правого ряда цилиндров обнаружены следы охлаждающей жидкости

Заключение: при проведении диагностики системы охлаждения ДВС было выявлено, неисправность ГБЦ №8 правого ряда цилиндров с внутренней трещиной в корпусе. Охлаждающая жидкость попадала в камеру сгорания при открытии впускных клапанов. Была произведена замена ГБЦ (предоставлена заказчиком) №8 на новую.

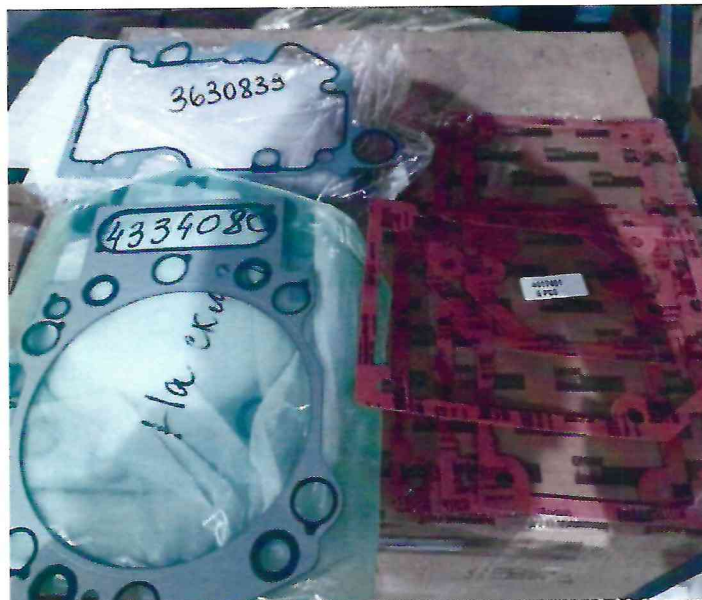
Произведён демонтаж неисправной ГБЦ.

Установлена новая ГБЦ (предоставлена заказчиком) и ремонтный комплект прокладок.
