ТЕХНИЧЕСКИЙ ОТЧЁТ

Исполнитель: ООО «Горная Евразия»			Заказчик: АО «Полюс Магадан»
Свердловская обл, Екатеринбург г, Московская ул, дом № 195, оф.814			
Заказ-наряд №			Заявка №
Изготовитель оборудования: NHL			NTE 200
Модель оборудования:	NTE 200	Дата начала работ:	Адрес места эксплуатации оборудования: Магаданская область, Тенькинский район, п. Омчак, АО Полюс Магадан
Серийный номер:	NHLT0ABA/PB100085	11/08/2025г.	
Наработка/Пробег в часах/км	12 890 м/ч	162 504 км	Контактное лицо: сервисный инженер Борк В.А.
Агрегат	Двигатель		
Модель агрегата	QSK50		Жалобы/Неисправность: Посторонний шум клапанного механизма, сильное дымление, потеря мощности
Серийный номер агрегата	33232872		
Гаражный номер	47

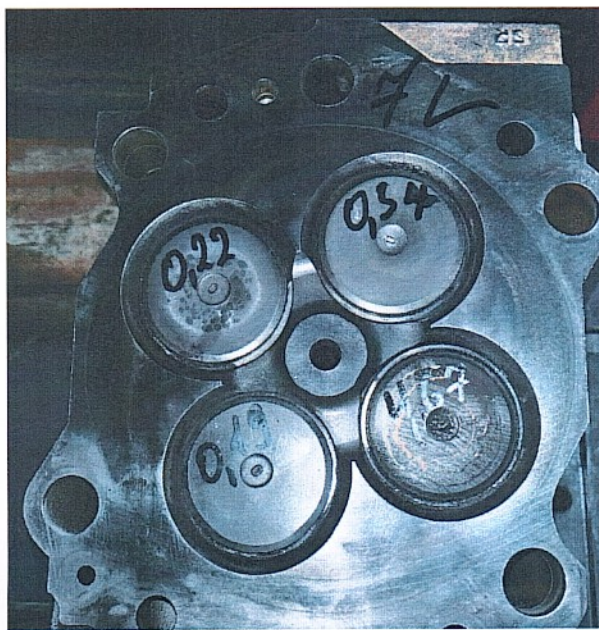
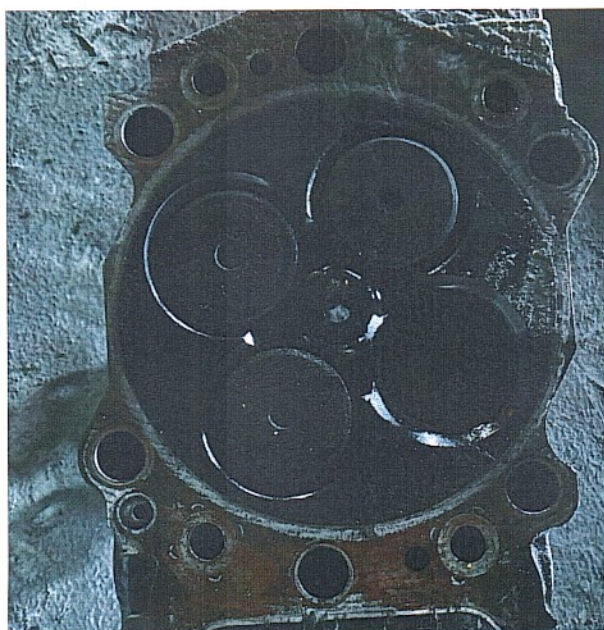
Обнаружен посторонний шум в ГБЦ 7L и 4L

С помощью диагностического оборудования Cummins Insite выявлены неисправные форсунки 2L, 4L и 5R.

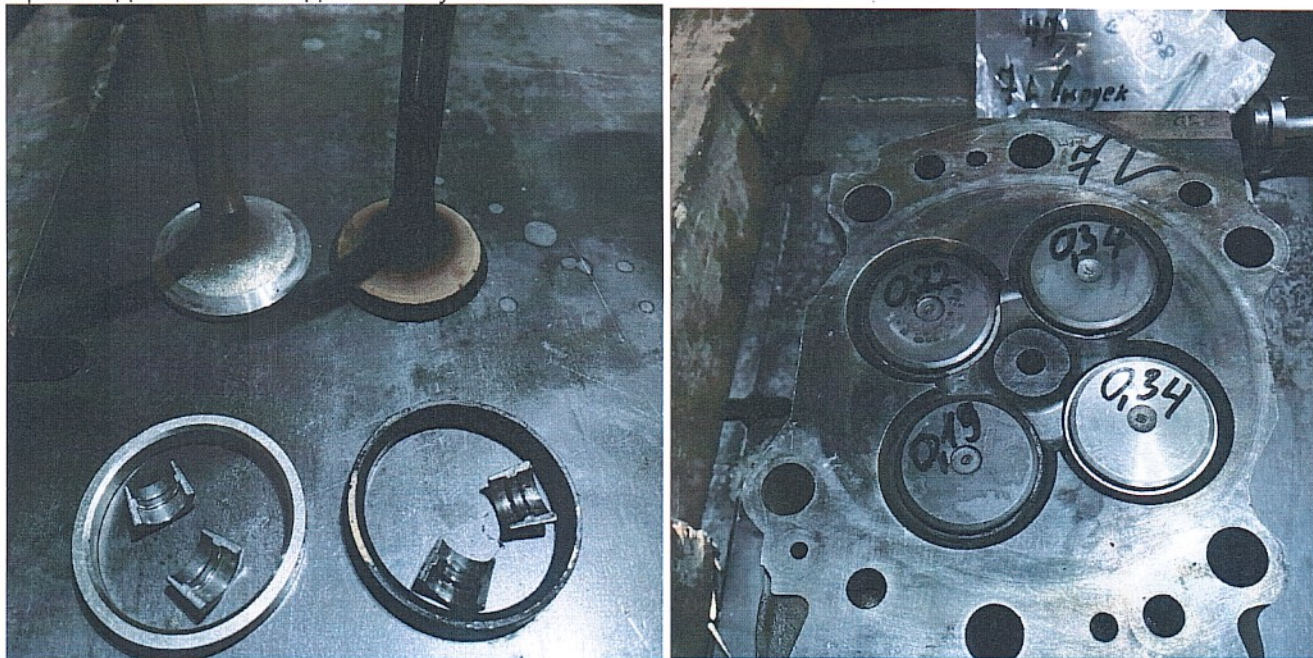
С помощью эндоскопа обнаружен неисправный выпускной клапан на цилиндре 7L.

Произведен демонтаж и дефектовка ГБЦ 7L.

Произведена замена одного выпускного клапана.

ГБЦ установлена на двигатель. На цилиндрах 2L, 4L и 5R установлены новые топливные форсунки.

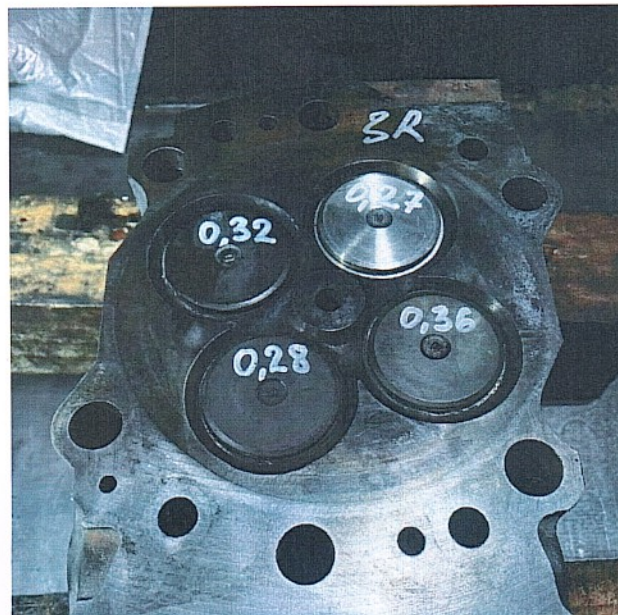
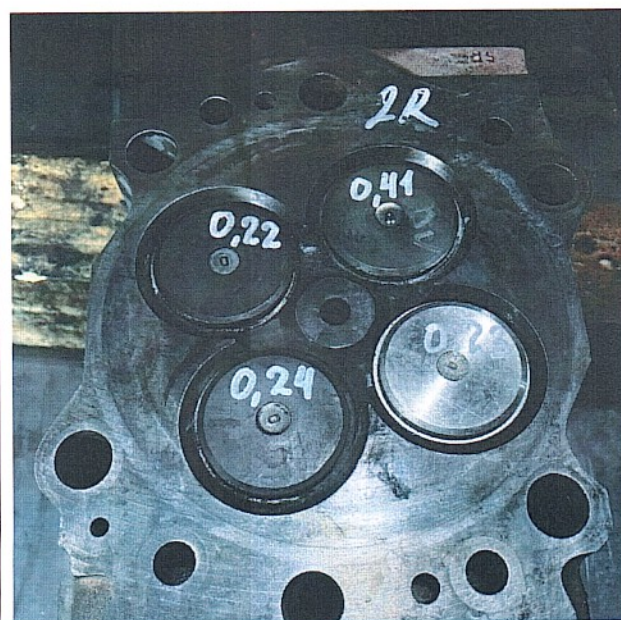
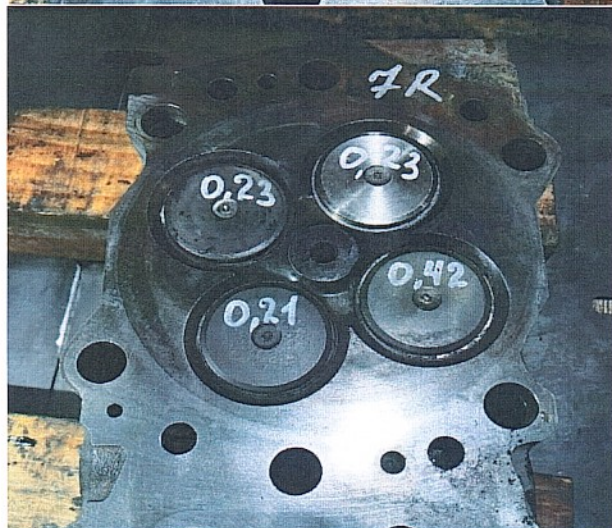
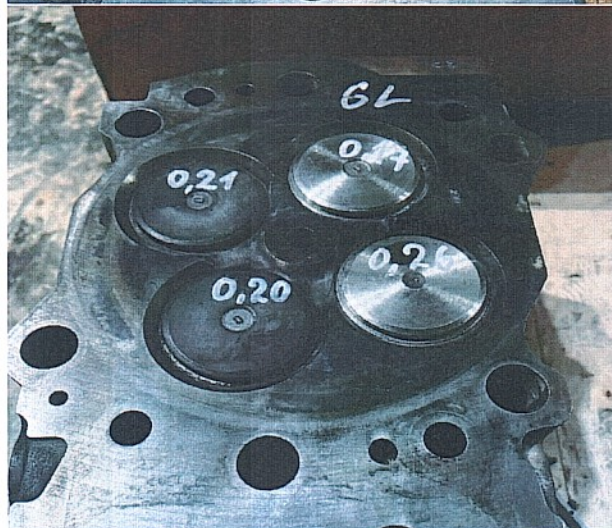
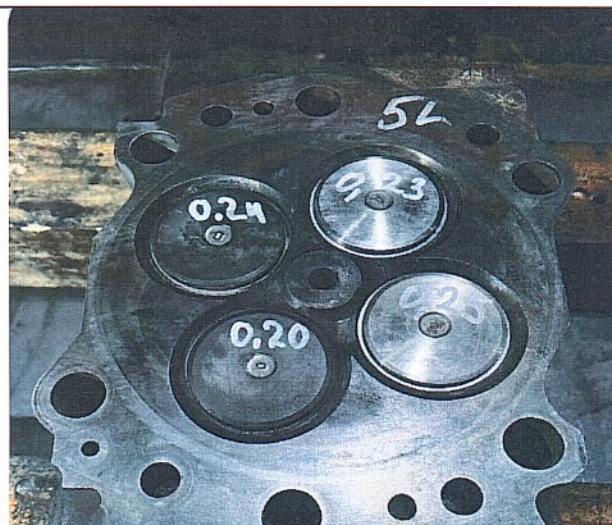
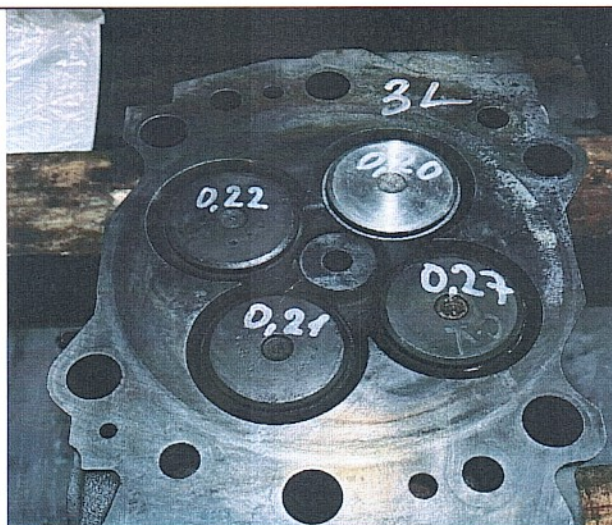
Выполнен демонтаж крышек клапанов и топливных форсунок. Произведена эндоскопия цилиндров ДВС. На цилиндрах 3L, 5L, 6L, 2R, 3R, и 7R выявлены неисправные выпускные клапана.

Произведен демонтаж 6 (шести) ГБЦ и дефектовка клапанов.

Произведена замена 9 (девяти) выпускных клапанов.

Все ГБЦ установлены на двигатель с заменой всех соответствующих прокладок. Произведена замена 2 (двух) штанг толкателей. Повторно выполнена регулировка клапанных зазоров. После запуска ДВС произведена повторная диагностика, отклонений не выявлено. 16.12.2025 самосвал выехал в работу.
