СВОДКА ОТЧЁТА ЛАБОРАТОРИИ CSEC — MS&T2026033

Дата отчёта: 10.03.2026 | ESN: 33232926 | Нарботка: 15 126 м/ч | Оформил: Tao Lang (CCEC Lab)

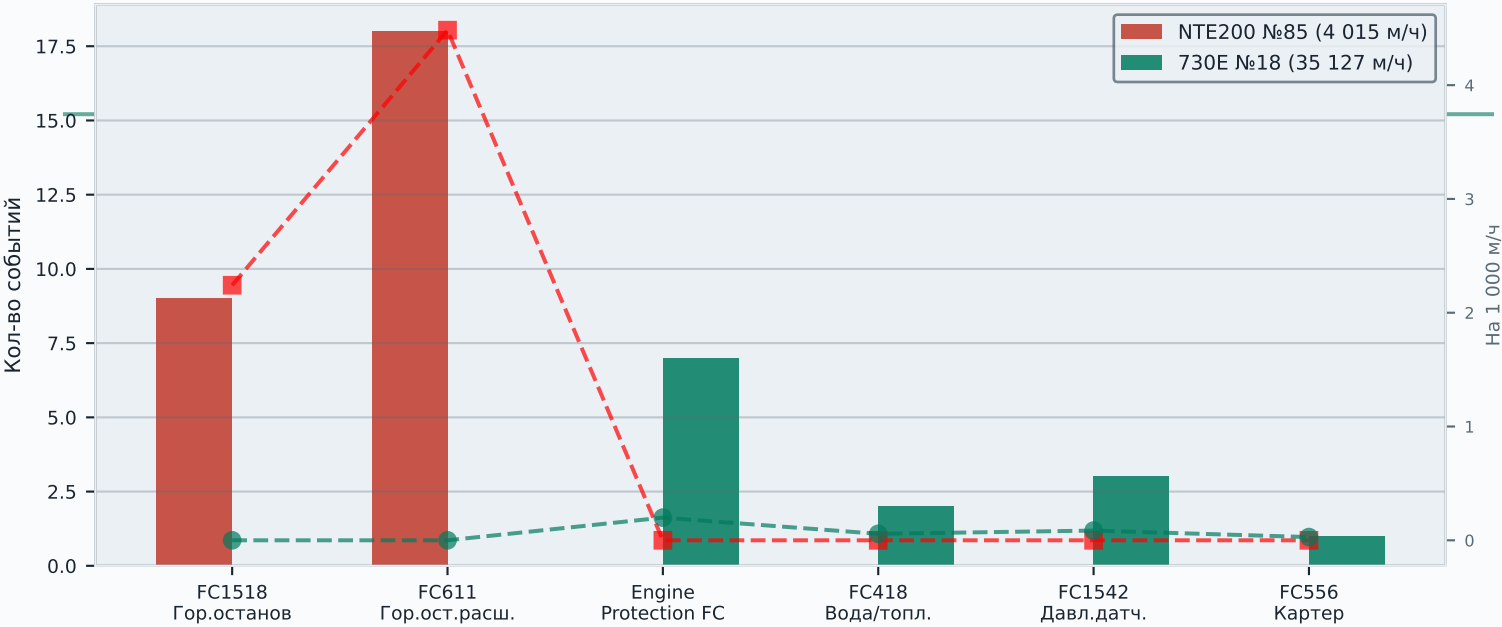
Парадокс горячего останова:

НТЕ200 №85 за 4 015 м/ч имеет 18+9=27 горячих остановов и 0 срабатываний защиты. Горячий останов — парадокс: температура двигателя и защита работают. Для парадокса характерно ОСН+ОТН.

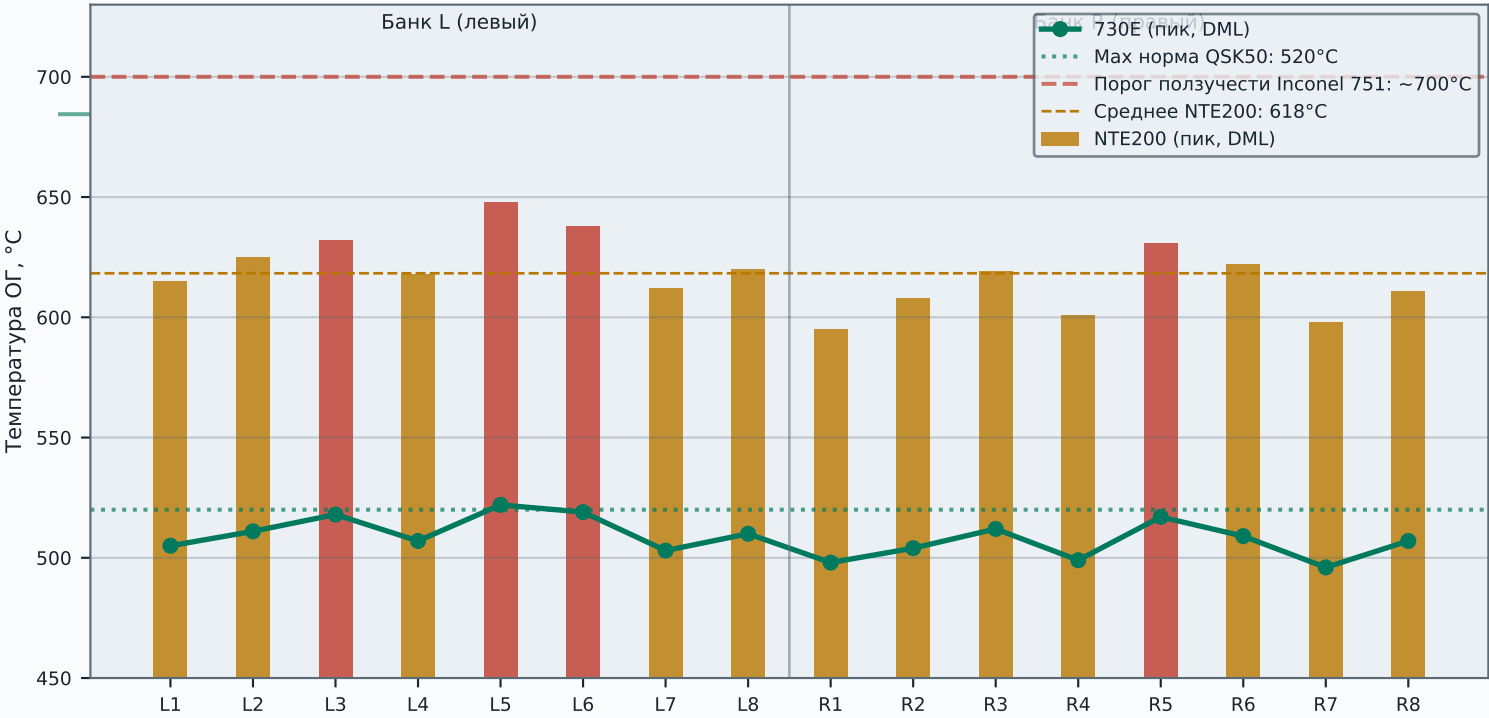
Пиковые температуры ОГ по цилиндрам — NTE200 vs 730E (данные DML)

Параметр	NTE200 (DML, 2025-2026)	730E (DML, 2024-2026)	Разница
Средняя EGT (все цилиндры)	618°C	509°C	+110°C
Максимальная EGT (1 цилиндр)	648°C (L5)	522°C	+126°C
Минимальная EGT	595°C	496°C	+99°C
Разброс EGT (max-min)	53°C (!норма <30°C)	26°C	NTE200 в 3,5х хуже
Цилиндры >630°C (риск Inconel)	4 цилиндра (L3, L5, L6, R5)	0 цилиндров	+4 цилиндра в зоне риска
Асимметрия L/R банков	L > R на 18-25°C (стабильно)	<5°C (норм.)	Аномальная асимметрия
Соответствие CES57000 норме (520°C)	НЕ СООТВЕТСТВУЕТ (0/16 цилиндров)	СООТВЕТСТВУЕТ (15/16 цил.)	NTE200: 100% превышение
