ТЕХНИЧЕСКИЙ ОТЧЁТ

Исполнитель: ООО «Горная Евразия»			Заказчик: АО «Полюс Магадан»		
Свердловская обл, Екатеринбург г, Московская ул, дом № 195, оф.814					
Заказ-наряд №			Заявка №		
Изготовитель оборудования: NHL			NTE 200		
Модель оборудования:	NTE 200	Дата начала/окончания работ: 16/03-17/03/2026г.	Адрес места эксплуатации оборудования: Магаданская область, Тенькинский район, п. Омчак, АО Полюс Магадан		
Серийный номер:	NHLT0ABAPPB100095				
Наработка/Пробег в часах/км	15572 м/ч	90887 км	Контактное лицо: сервисный инженер Чеховской А.Н.		
Агрегат	Двигатель				
Модель агрегата	QSK50		Жалобы/Неисправность: Жалобы операторов на сильное дымление двигателя сизым дымом.		
Серийный номер агрегата	33229431				
Гаражный номер	58

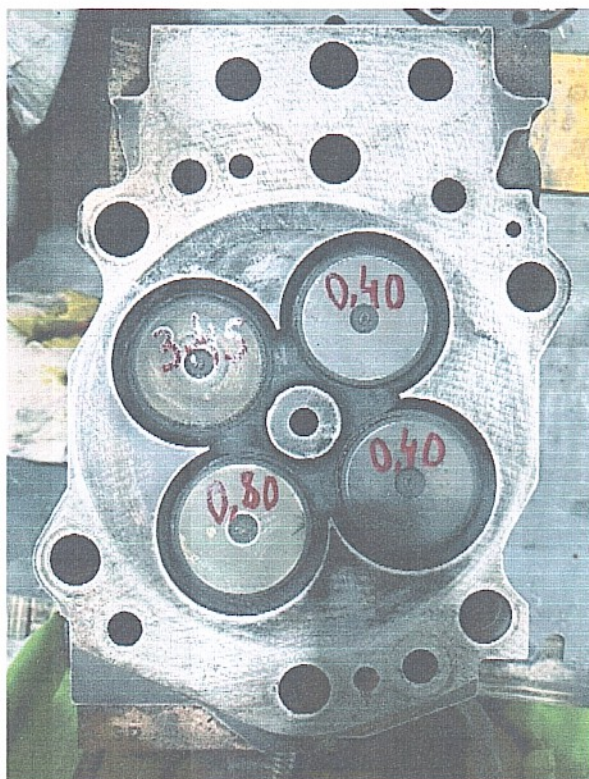
Неисправный узел

16.03.2026г. Оператор сообщил о сильном дымлении ДВС сизым дымом. При проведении диагностики ДВС сервисной службой ГЕ было выявлено: потеря мощности, повышенное дымление при работе цилиндра 4R. Требуется более детальная диагностика и дефектовка узлов ДВС. При проведении дефектовки неисправных узлов был выявлен отказ следующих деталей:

3035110 Клапан выпускной – 1 шт., 3086192 Седло выпускного клапана – 1 шт. цилиндра 4R.

Заключение: Причиной неисправности послужил износ выпускного клапана – седла ГБЦ. Предположительно причиной износа выпускного клапана является низкое качество материала клапанов.

В процессе ремонта была произведена замена следующих деталей: 3035110 Клапан выпускной - 1 шт., 3086192 Седло выпускного клапана – 1 шт., 4334080 – прокладка ГБЦ - 1 шт., 3630839 – прокладка картера коромысел - 1 шт., 3037821 – прокладка выпускного коллектора - 1 шт., 3963990 – уплотнительная шайба – 2 шт., 4917451 Прокладка клапанной крышки QSK50 – 1 шт.

После замены всех неисправных деталей, произведена регулировка теплового зазора привода клапанов, тестовый запуск, проверка параметров ДВС. Отклонений в работе ДВС не выявлено, самосвал отправлен на линию.
