बाढी स्थिति प्रतिवेदन

क्षेत्र: 34.524°N 72.461°E (३२३.५ वर्ग कि.मी.) बाढी मिति: 2025-08-16 तयार गरिएको: 2026-10-10 03:44 UTC

बाढी / गेग्रानको असर पत्ता लाग्यो

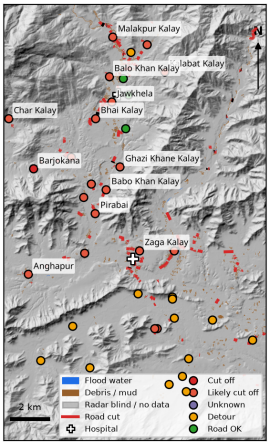
०.०८ वर्ग कि.मी.	५.०७ वर्ग कि.मी.	०	१७.८ कि.मी.	२०	१
डुबान क्षेत्र	गेग्रान / हिलो	प्रभावित हुनसक्ने भवन	प्रभावित सडक	प्रभावित पुल	सम्पर्कविहीन बस्ती
