बाढी स्थिति प्रतिवेदन

क्षेत्र: 46.505°N 14.835°E (२९३.१ वर्ग कि.मी.) बाढी मिति: 2023-08-04 तयार गरिएको: 2026-10-10 03:51 UTC

बाढी / गेग्रानको असर पत्ता लाग्यो

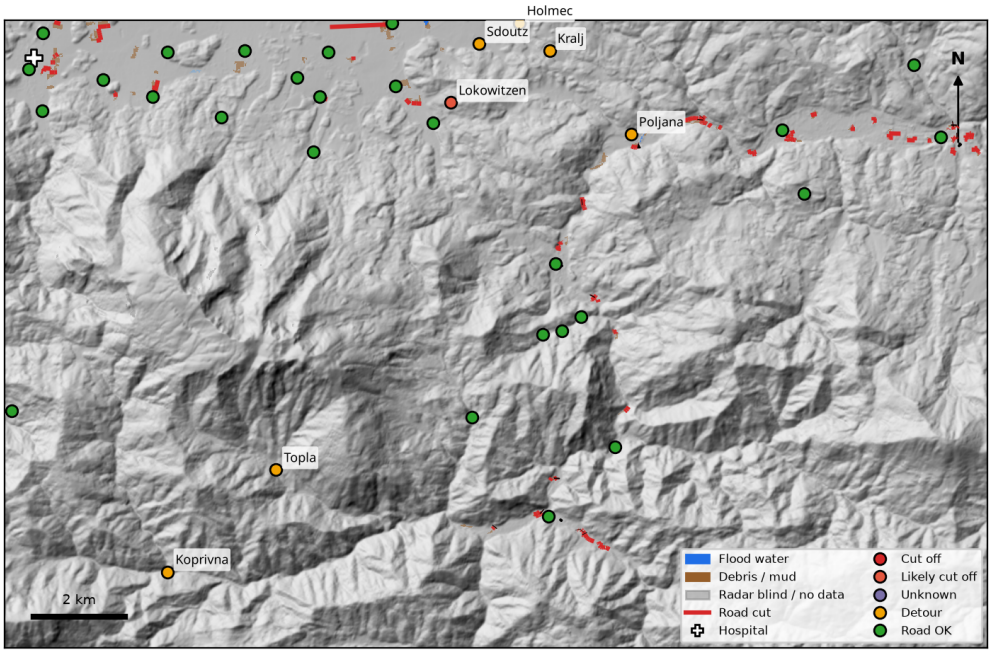
०.०१ वर्ग कि.मी.	०.७३ वर्ग कि.मी.	३	७.६ कि.मी.	१५	०
डुबान क्षेत्र	गेग्रान / हिलो	प्रभावित हुनसक्ने भवन	प्रभावित सडक	प्रभावित पुल	सम्पर्कविहीन बस्ती
