बाढी स्थिति प्रतिवेदन

क्षेत्र: 46.580°N 16.200°E (४०६.१ वर्ग कि.मी.) बाढी मिति: 2023-08-04 तयार गरिएको: 2026-10-10 03:56 UTC

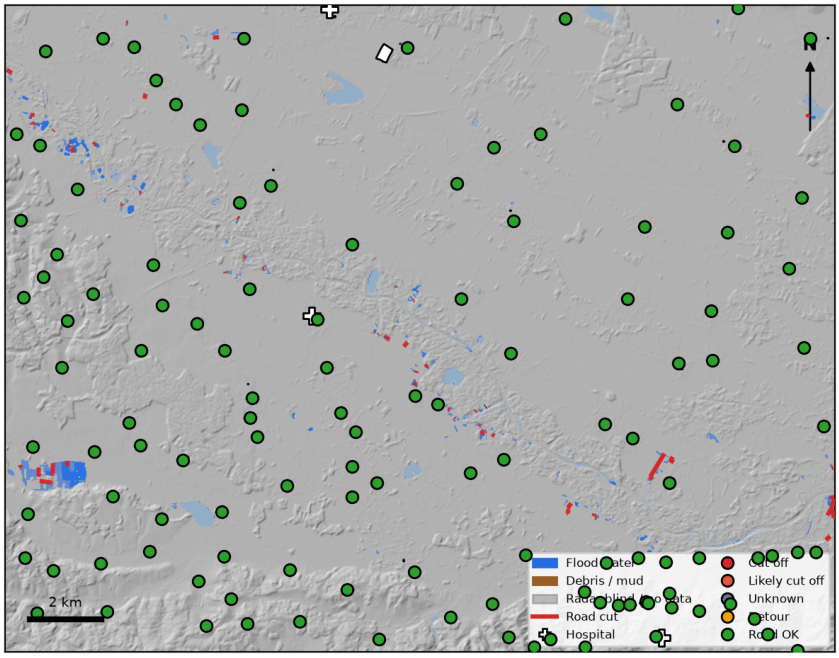
बाढी / गेग्रानको असर पत्ता लाग्यो

२.४४ वर्ग कि.मी.	०.०० वर्ग कि.मी.	०	४.६ कि.मी.	१	०
डुबान क्षेत्र	गेग्रान / हिलो	प्रभावित हुनसक्ने भवन	प्रभावित सडक	प्रभावित पुल	सम्पर्कविहीन बस्ती

- Razkrižje: ०.०२ कि.मी. प्रभावति (अनश्चिति), 46.530°N 16.269°E
- unnamed tertiary: ०.०२ कि.मी. प्रभावति (अनश्चिति), 46.533°N 16.253°E
- unnamed unclassified: ०.२६ कि.मी. प्रभावति, 46.546°N 16.060°E
- Dolnja Bistrica: ०.०६ कि.मी. प्रभावति, 46.545°N 16.292°E
- Ulica ob kapelici: ०.०२ कि.मी. प्रभावति (अनश्चिति), 46.655°N 16.137°E
- + ९ थप

- bridge on unnamed track, 46.560°N 16.224°E
