बाढी स्थिति प्रतिवेदन

क्षेत्र: 28.070°N 85.240°E (१,५२९.२ वर्ग कि.मी.) बाढी मिति: 2026-08-26 तयार गरिएको: 2026-10-10 03:43 UTC

बाढी / गेग्रानको असर पत्ता लाग्यो

भू-उपग्रह तथ्याङ्कबाट स्वचालित रूपमा तयार गरिएको शैक्षिक प्रोटोटाइप। यो आधिकारिक आपतकालीन नक्सा होइन।

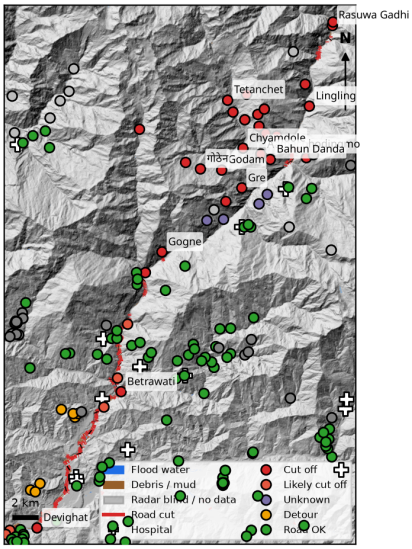
१.०९ वर्ग कि.मी.	५.४९ वर्ग कि.मी.	४७४	४४.७ कि.मी.	४०	२८
डुबान क्षेत्र	गेग्रान / हिलो	प्रभावित हुनसक्ने भवन	प्रभावित सडक	प्रभावित पुल	सम्पर्कविहीन बस्ती
