UNIVERSIDAD NACIONAL MAYOR DE SAN MARCOS
(Universidad del Perú, Decana de América)

ASIGNATURA
COMUNICACIONES MÓVILES
G1

TEMA:
Diagnóstico de Movilidad y Calidad de Red LTE mediante Drive Test

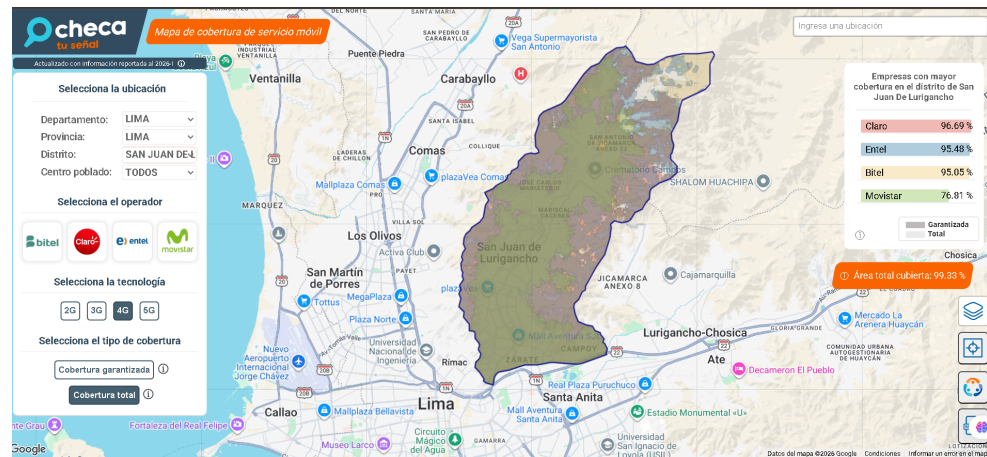
Figura 4
Cobertura VIETTEL PERU S.A.C.

Nota: Cobertura total de cada una de las empresas operadoras en la zona que estamos analizando. Bitel tiene una cobertura de 95.05 %.

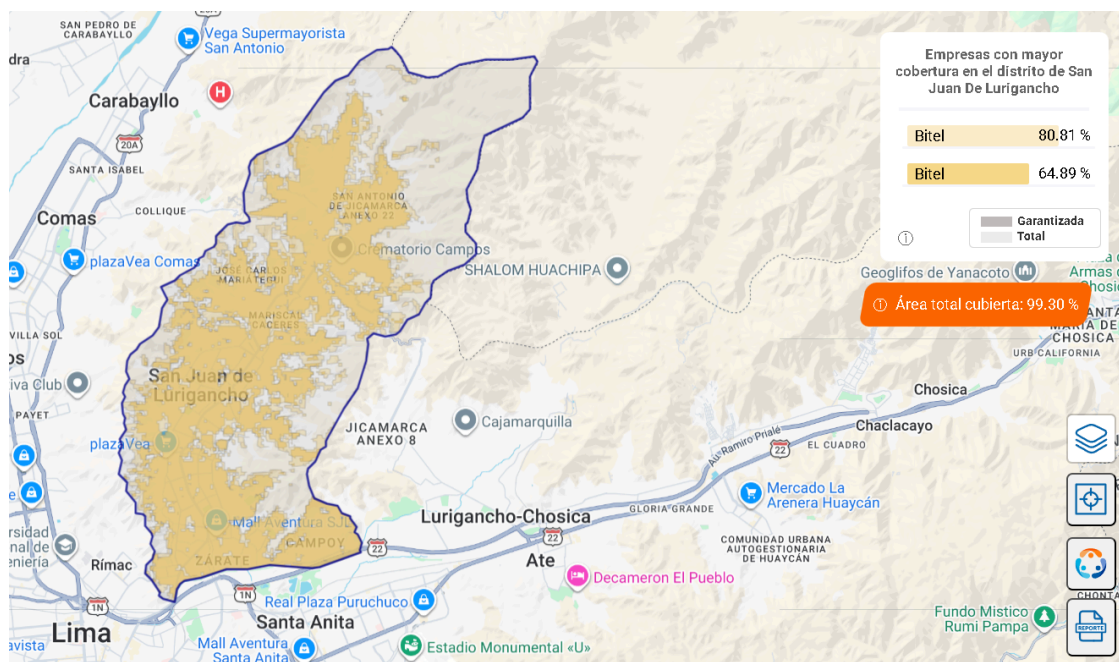
Figuras 6

Cobertura VIETTEL PERU S.A.C. a 3G en el distrito de San Juan de Lurigancho

Nota: Cobertura total en 3G de Bitel es de 80.81 % para un área total cubierta de 99.3% de todas las empresas de telefonía celular. La cobertura garantizada de bitel es de 64.89%

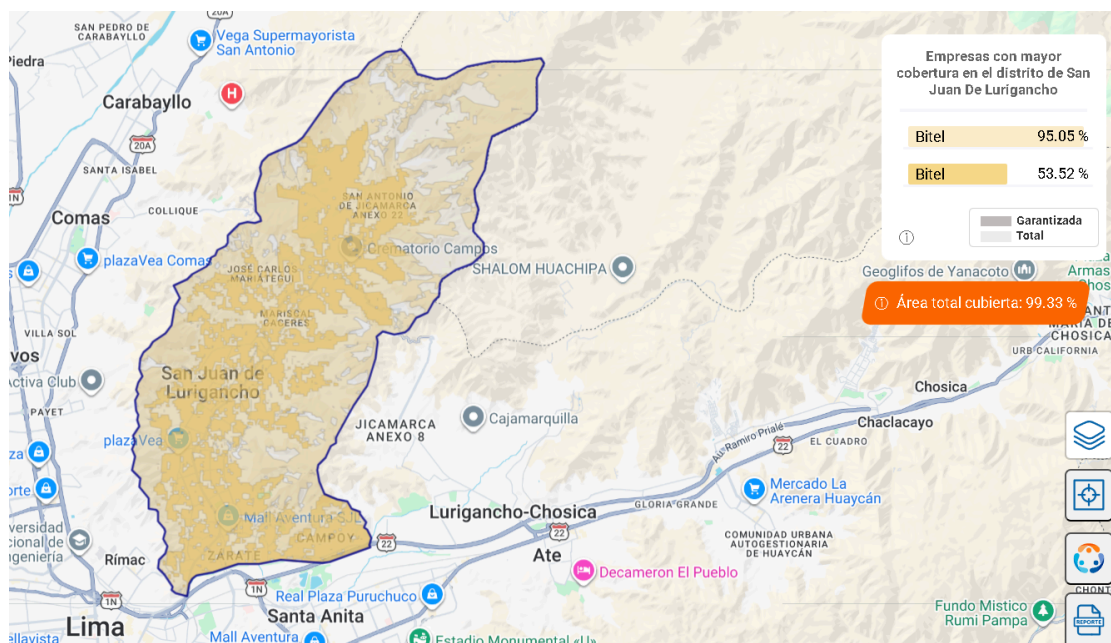
Figuras 7

Cobertura VIETTEL PERU S.A.C. a 4G en el distrito de San Juan de Lurigancho

Nota: Cobertura total en 4G de Bitel es de 95.05 % para un área cubierta de 99.3% de todas las empresas de telefonía celular. La cobertura garantizada de bitel es de 53.52%

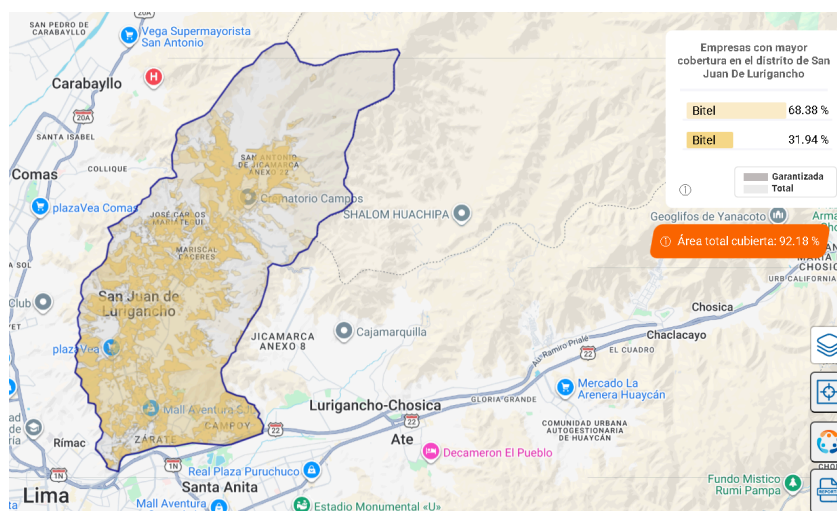
Figuras 8

Cobertura VIETTEL PERU S.A.C. a 5G en el distrito de San Juan de Lurigancho

Nota: Cobertura total en 5G de Bitel es de 68.38 % para un área cubierta de 92.18 % de todas las empresas de telefonía celular. La cobertura garantizada de bitel es de 31.94%

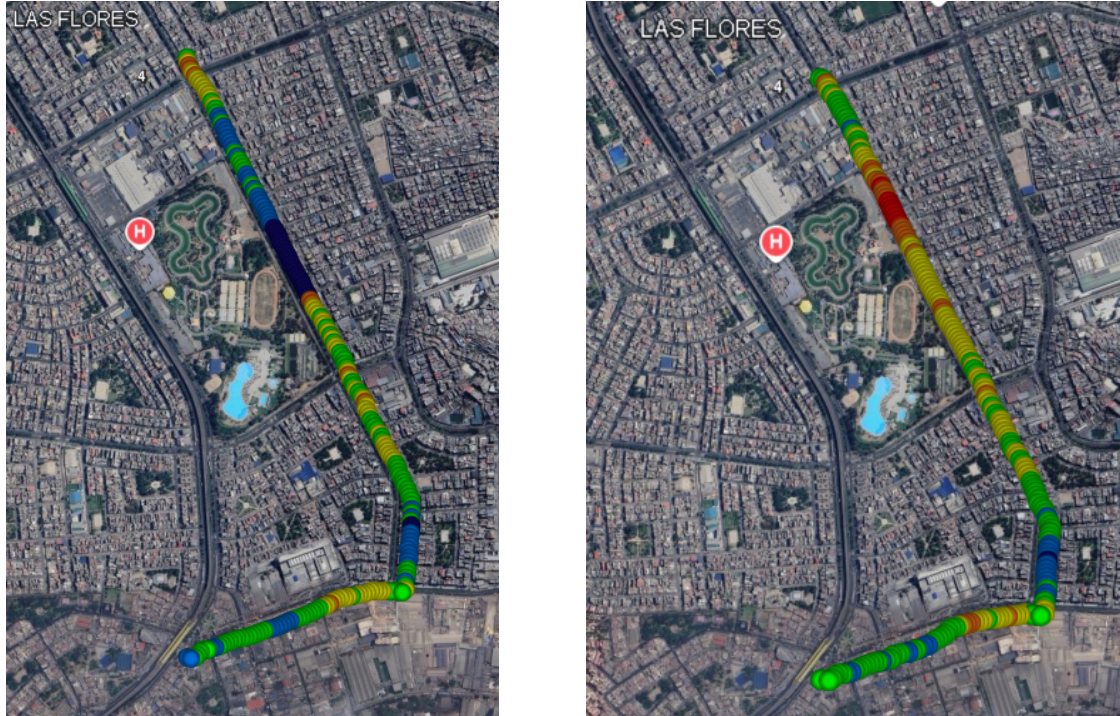
Figura 9

Mapa de las mediciones realizada en la tarde y noche respectivamente (7 de Junio)

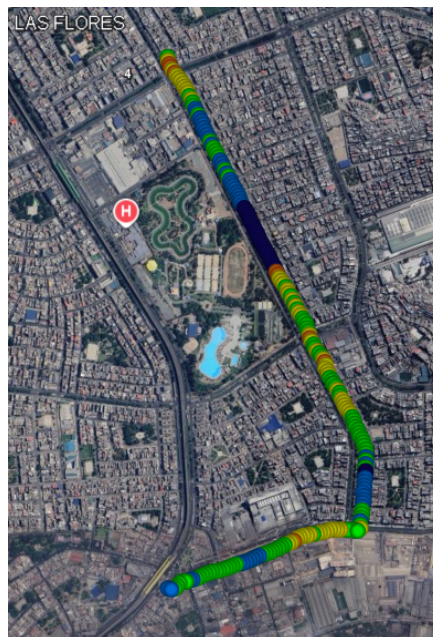
Figura 10

- La zona del Club Wiracocha tiene puntos de "cobertura pobre" (los valores menores a -100 dBm).
- Hay presencia de tecnología 2G durante un test de 4G es evidencia de falta de infraestructura LTE o de una mala gestión de movilidad (handover failure) en esa zona.
- En los puntos donde el RSP bajó de -100 dBm, son puntos donde la velocidad de descarga sería inestable o nula, afectando la experiencia de usuario final.

Mapa de calor de RSRP en el Club Wiracocha.

Nota: Toma una captura de pantalla de tu Google Earth con el archivo KML cargado y los puntos coloreados. Los puntos rojos indican zonas con RSRP < -100 dBm.

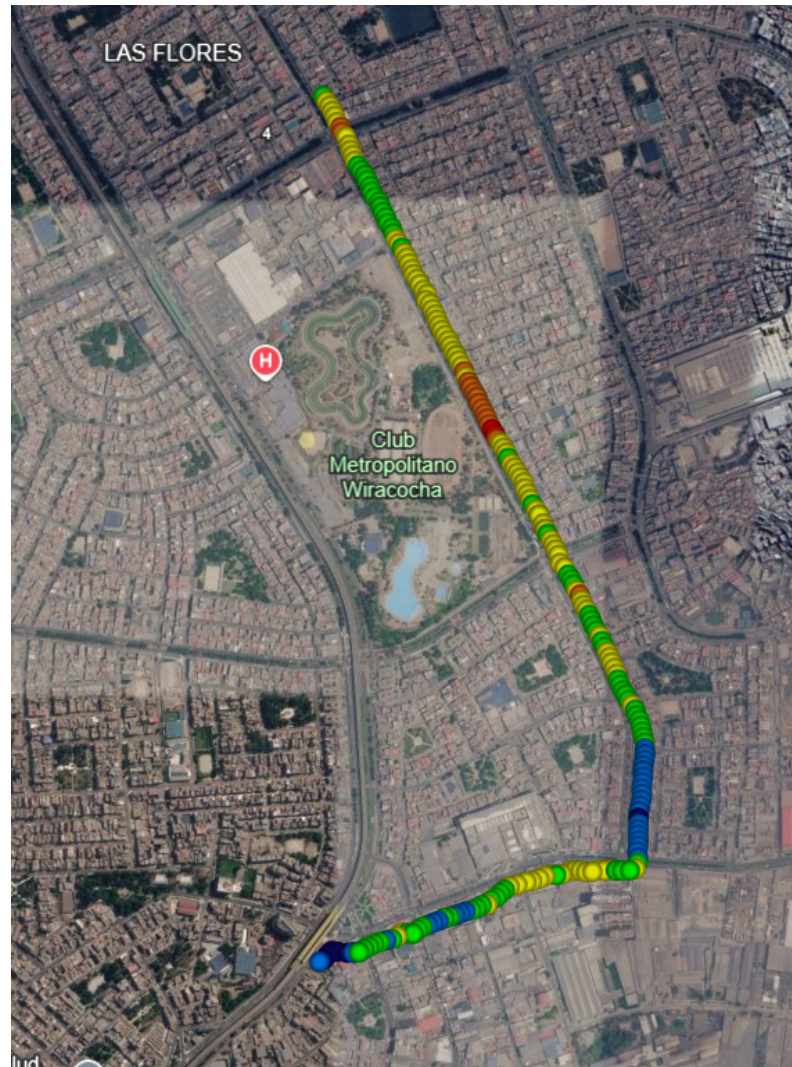
Figura 11

Mapa de las mediciones realizada en la tarde y noche respectivamente (17 de Junio)

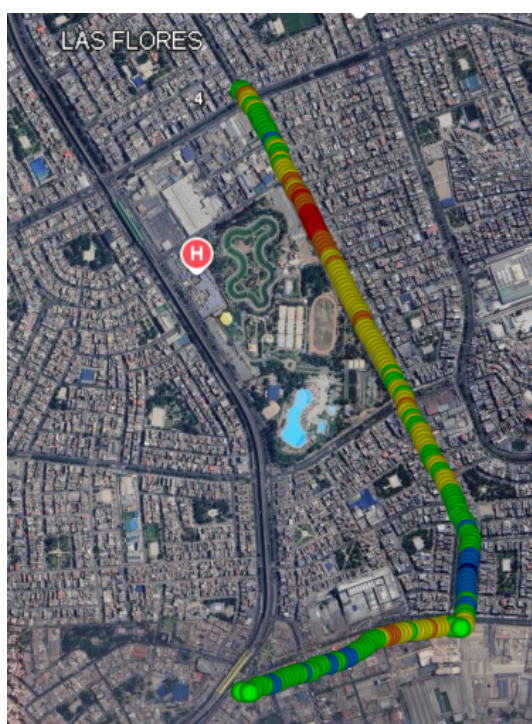
Figura 12

Mapa de calor de RSRP en el Club Wiracocha para medición nocturna

Nota: Toma una captura de pantalla de tu Google Earth con el archivo KML cargado y los puntos coloreados. El RSRP promedio es de -86dBm. (+ 6 dBm mejora)
