掲示 不具合の傾向と原因・対策

掲示 不具合を出さない 作業時の確認ルール

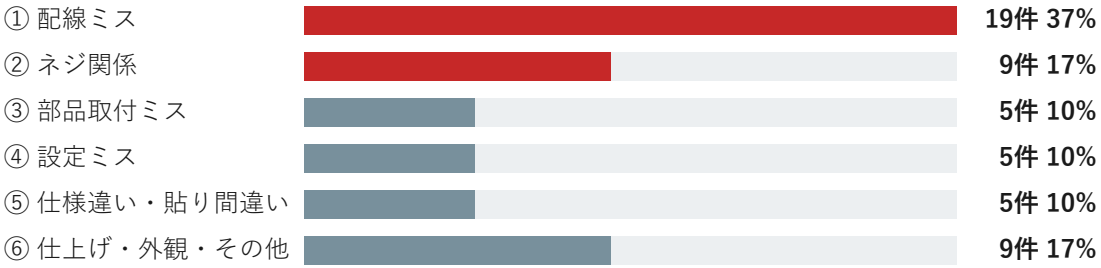
不具合分類別の件数（52件）

配線ミスとネジ関係で 半数以上（54%）

- 配線ミスでは**テレコ（入れ替わり）8件**と**誤配線 8件**が多い
- ネジ関係は**仮止めのまま 5件**が最多
- どれも**「確認すれば防げる」ミス。**
  作業ごとの確認ルールを全員で守る
