福贡县消防救援站建设项目地块土壤污染状况第一阶段调查报告

委托单位：福贡县消防救援大队

编制单位：云南泽天环境科技有限公司

2024 年 05 月

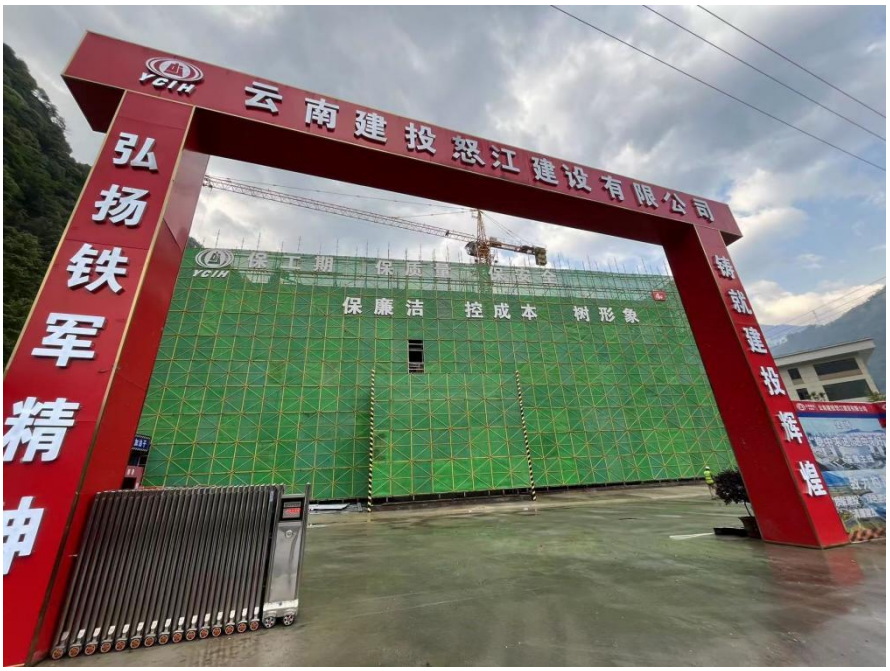
图 3.4-1 项目地块现状图（施工阶段）

目前，项目地块属于福贡县消防救援站建设用地，云南建投怒江建设有限公司于2023年6月入场施工，现在处于主体框架施工阶段。

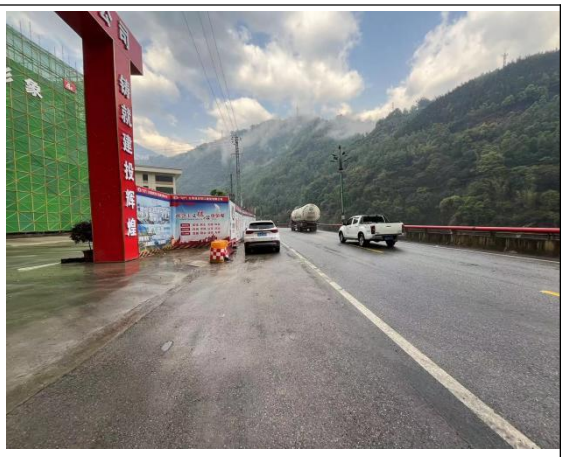
（1）公路用地：项目地块周边直接接触的公路用地，东侧是G219，北侧美丽公路。交通会产生大量的尾气和噪音，对土壤污染较小。

（2）河流水系：怒江和拉甲木底河。怒江位于项目地块北侧中间隔着美丽公路，拉甲木底河位于项目地块西侧，属于怒江的一级支流。根据《云南省水功能区划（2014年修订）》，怒江现状水质为Ⅱ类，规划水平年水质目标为Ⅱ类，怒江和拉甲木底河执行《地表水环境质量标准》（GB3838-2002）中Ⅱ类水质标准。根据《怒江州2024年2月份环境质量专报》，怒江干流3个断面水质监测结果都是Ⅰ类。怒江水质和拉甲木底河能达到水功能区划要求。所以该项目地块的河流水系不会对项目地块的土壤造成污染。

（4）周围分布的是居民居住区，对地块土壤产生影响的主要是生活废水和生活垃圾，生活垃圾委托环卫部门清运处置；生活污水排放至市政污水管网，最终进入拉甲木底污水处理站进行处理，对地块基本无影响。
